KVERNES STAVKIRKE. AVSLUTTENDE ARBEIDER I INTERIØRET

Kvernes stavkirke, Averøy kommune

Tittel Kvernes stavkirke. Avsluttende arbeider i interiøret Kvernes stavkirke, Averøy kommune	Rapporttype/nummer NIKU Oppdragsrapport 136/2013	Publiseringsdato 14.11.2013
	Prosjektnummer 15621062	Oppdragstidspunkt Juni-desember 2013
	Forsidebilde To lag dekor på nordveggen i skipet - før behandling i 2013. Foto: NIKU	
Forfatter(e) Tone Marie Olstad, Karen Mengshoel, Hanne Moltubakk Kempton & Anne Apalnes Ørnhøi	Sider Med vedlegg 65	Tilgjengelighet Åpen
	Avdeling Konservering

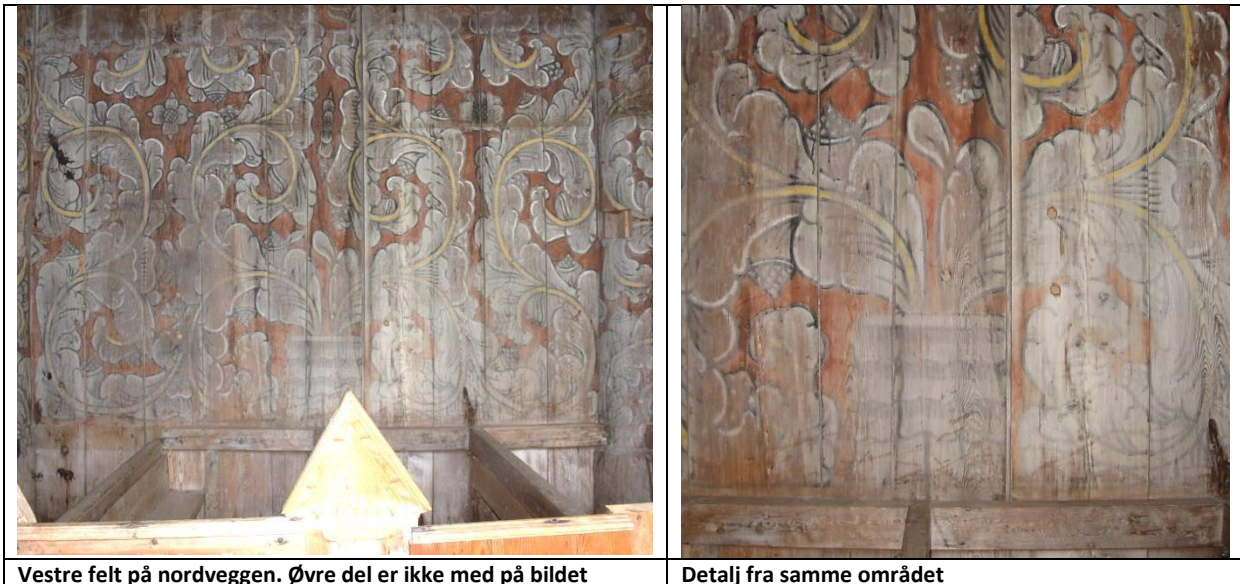
Vestre felt på nordveggen. Øvre del er ikke med på bildet

Detalj fra samme området

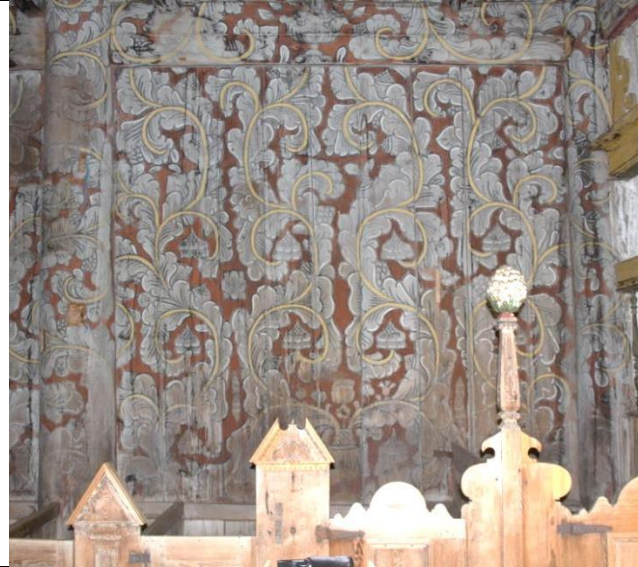
Østre felt på nordveggen

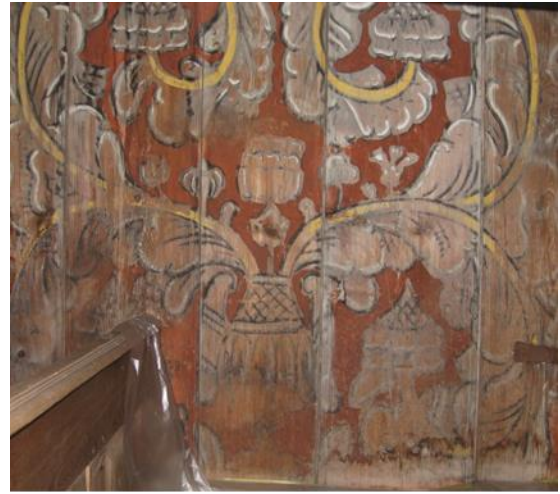
Detalj fra samme området. Legg merke til at krukkene som dekoren vokser ut av er forskjellige.

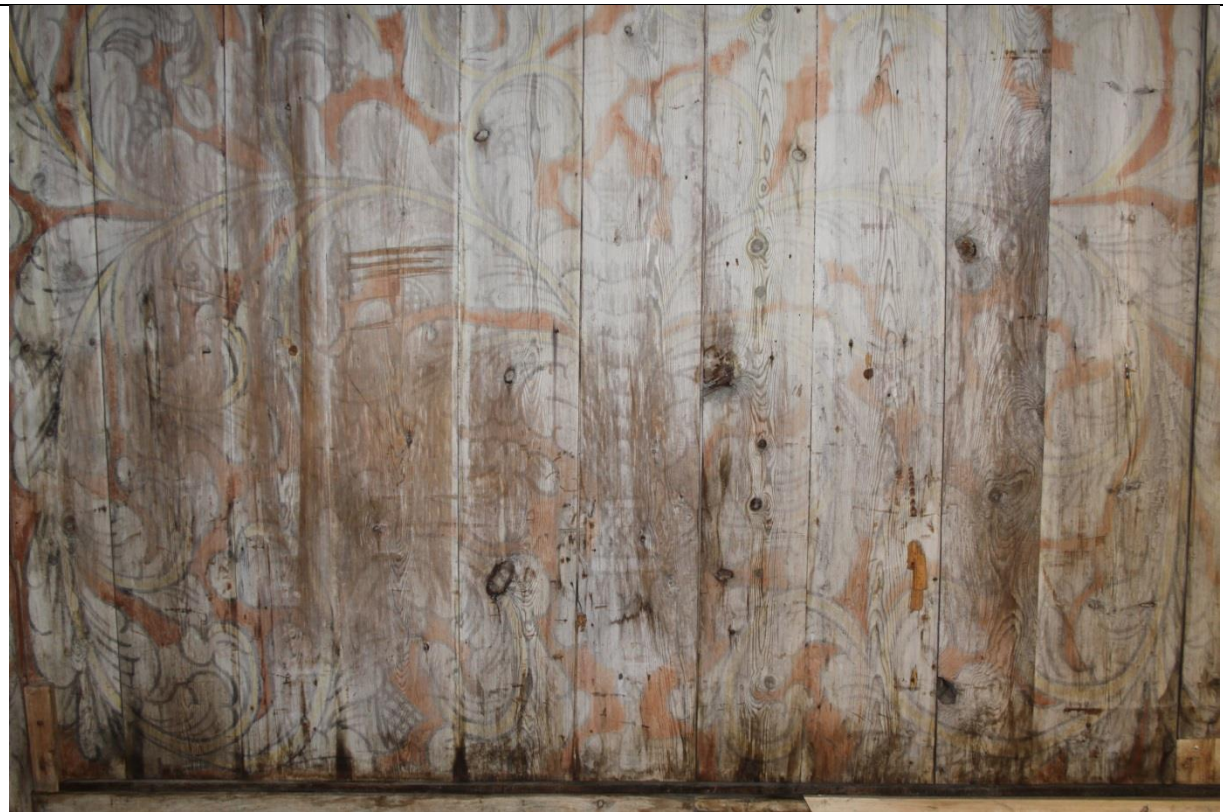
Nordvegg i dåpshuset, nedre del. Dekoren vokser ut av en krukke som er sentralt plassert på hver av de tre dekorerte veggene. Dekoren er den samme som i skipet, men rankene er større, mindre stramme og «vokser friere» enn i skipet.

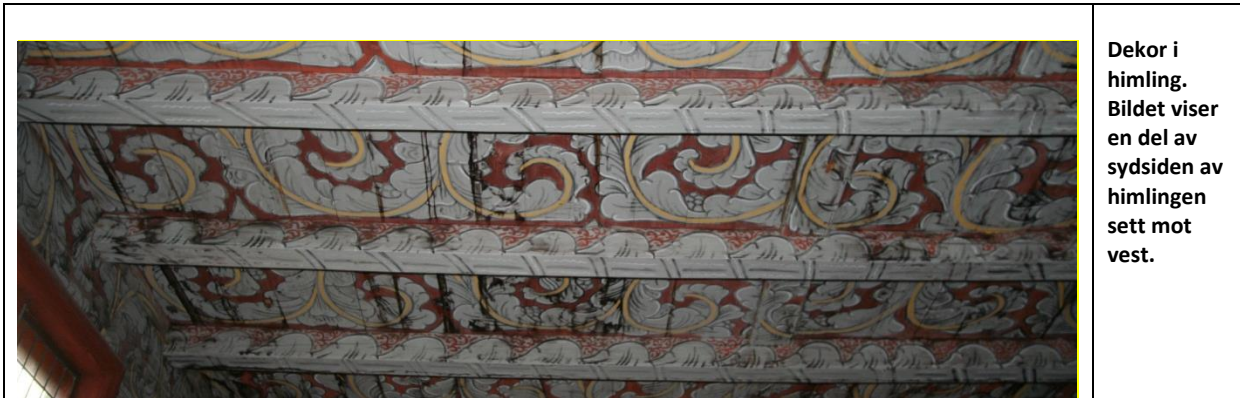
Den besøkende i Kvernes kirke vil nok oppleve dekoren som godt bevart. Dette skyldes trolig at dekorelementer er bevart på alle veggene. Dekoren er preget av langvarige og mange vannlekkasjer og av bruksslitasje. Den er både slitt og bindemiddelfattig, og det er også observert oppskallinger i malinglaget. Dekorens tilstand varierer fra område til område. Dekoren er ikke påfallende støvete.¹³ Fargene er bevart i varierende grad. Det er ikke funnet rester av blekede farger, så det er ingen grunn til å anta at dekorens opprinnelig uttrykk har vært mye annerledes enn dagens uttrykk, bortsett fra at fargene har vært klarere og renere. Den hvite fargen har tålt vann og slitasje dårlig. Den sorte fargen er blitt nærmest borte på en del områder med vannlekkasje. Slitasjen og fuktigheten har bidratt til variasjonen i fargene fra område til område.

På sydveggen er nesten alle deler av dekoren skadet av vann-lekkasjer, både fra taket og fra vinduene. I de nedre delene av veggene er dekoren slitt vekk på grunn av bruk av benkene, også under prestefamiliens stol sydvest i skipet.

Galleriet på nordveggen av skipet har medført skader i dekoren. Galleriet løp fra vestveggen til midt på staven mellom felt tre og fire regnet fra vest. Det er uttak i stavene etter bærekonstruksjoner. Rester blå trolig oljebasert maling, som er vurdert til å være fra gallerifronten, ligger på midtstolpen i skipet og på staven mellom felt tre og fire regnet fra vest. Ved felt 2 på nordveggen har det vært et lavere podium på galleriet. Dette kan ha hatt forbindelse med trappa. Bruk av galleriet har ført til stor slitasje på dekoren.

Det er en avslitt horisontal linje der galleriet har vært festet i veggen. Over denne er dekoren flere steder skitten og skadet av fottøy. Deretter følger en horisontal linje som markerer sittebenken. Over denne, i øvre del av veggene er dekoren nærmest slitt bort på grunn av bruk av benkene.

På nordveggen har det vært vannlekkasjer, men i mindre omfang, bortsett fra i felt to hvor dekoren er vasket bort på mer enn to veggbord

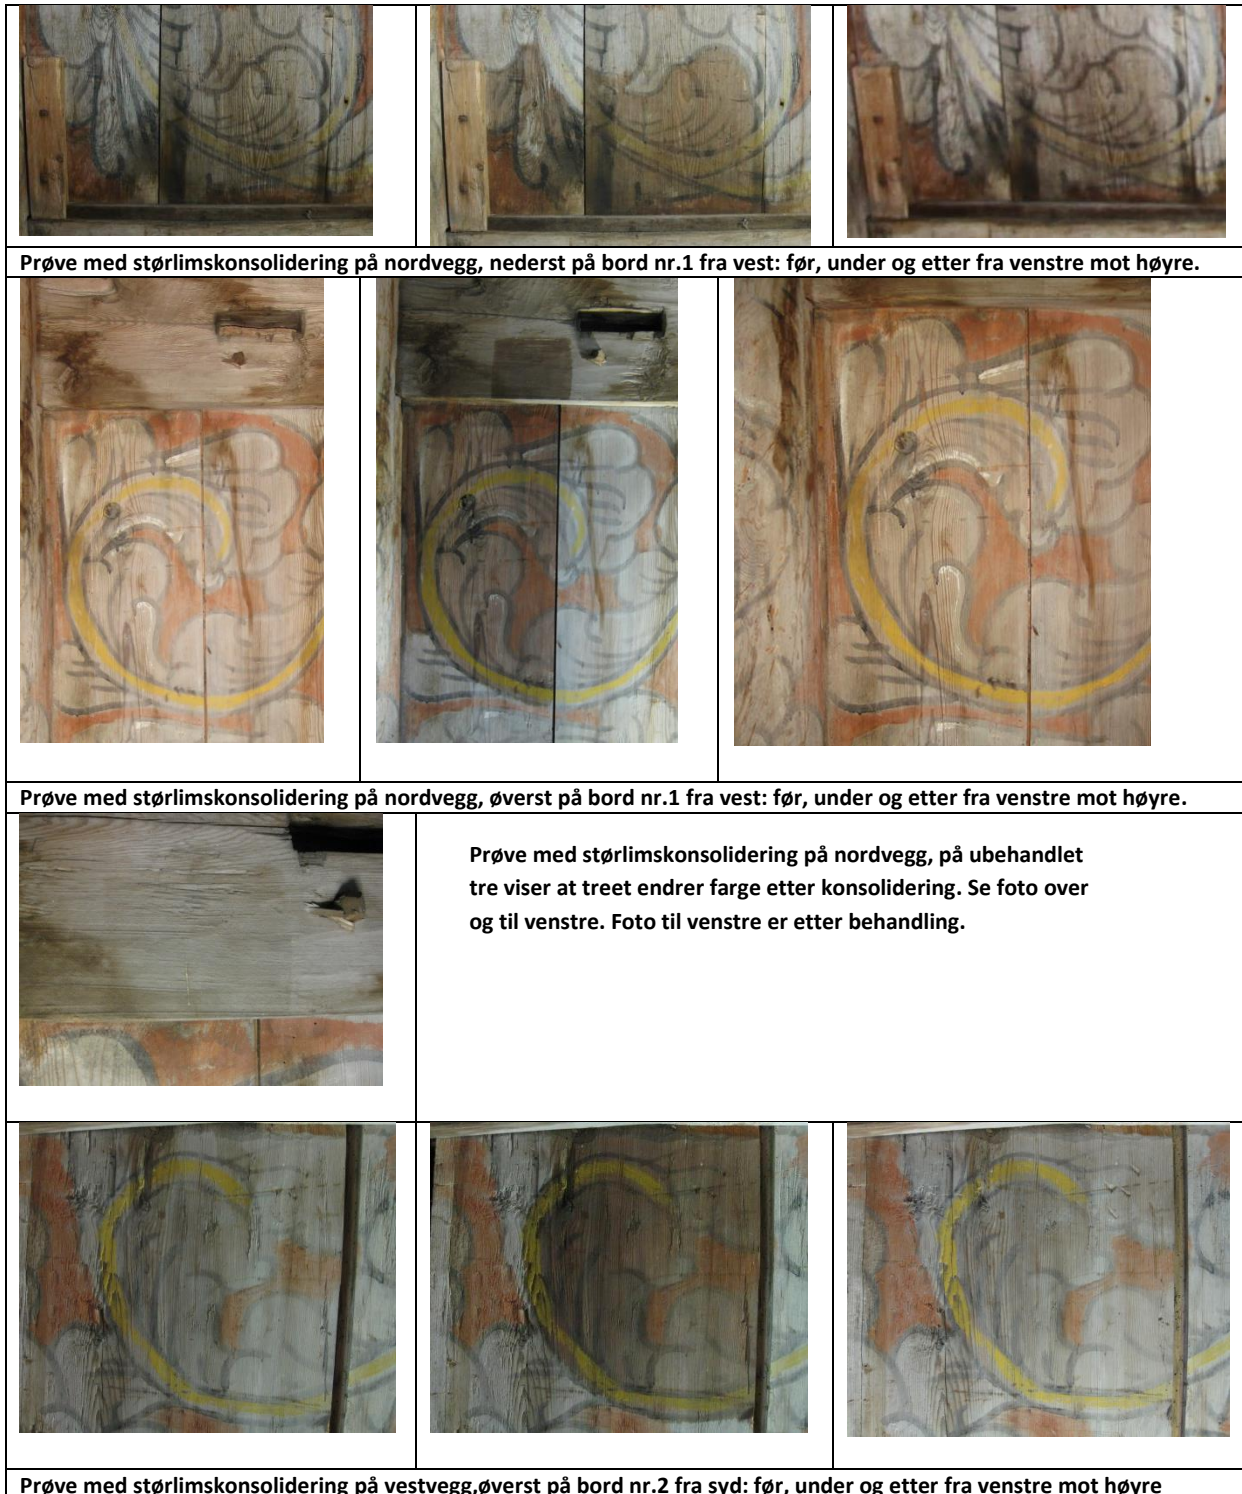
For prøvene vist over og for prøven på sydsiden var det ikke mulig å observere overgang mellom ubehandlet og behandlet område, eller noen fargeendring, - bortsett fra på det umalte treverket. Disse prøvene var gjort i områder hvor det var forholdsvis mye maling bevart. For å bekrefte at det

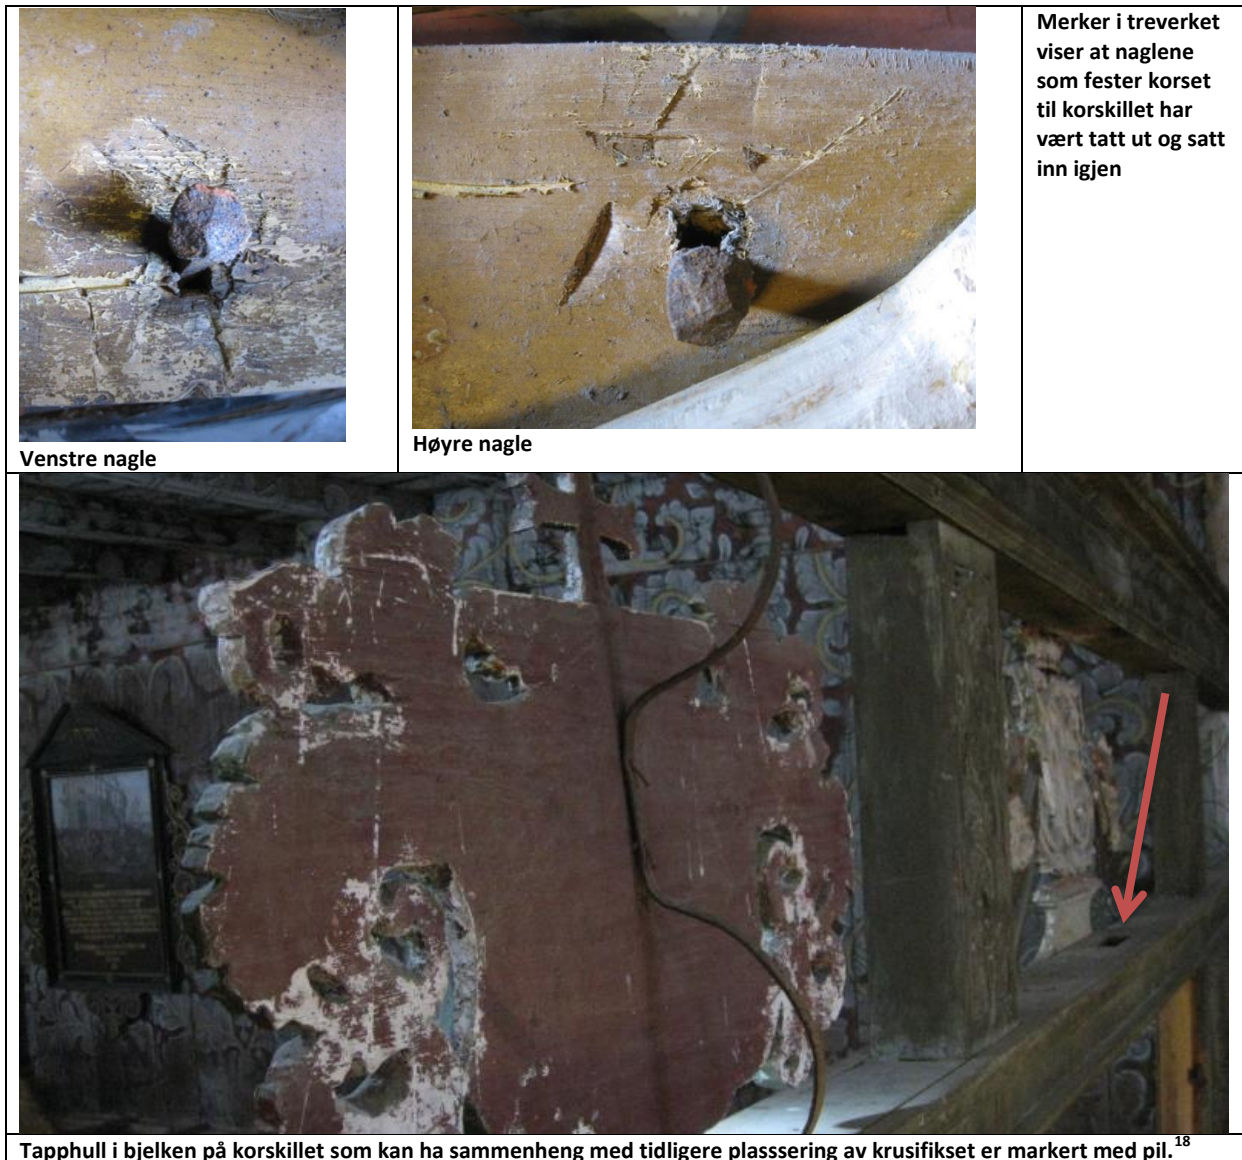
Plasseringen kan være sekundær. Det er mulig at korset, før kongemonogrammet ble plassert på korskillet, var plassert lenger nede på korskillet og vendt inn mot koret. Det er spor i korset etter at naglene har vært tatt ut. Se foto nedenfor.

Det er også tatt ut et rektangulært spor i korskillebjelken som kan ha sammenheng med plassering av korset. Se foto nedenfor.

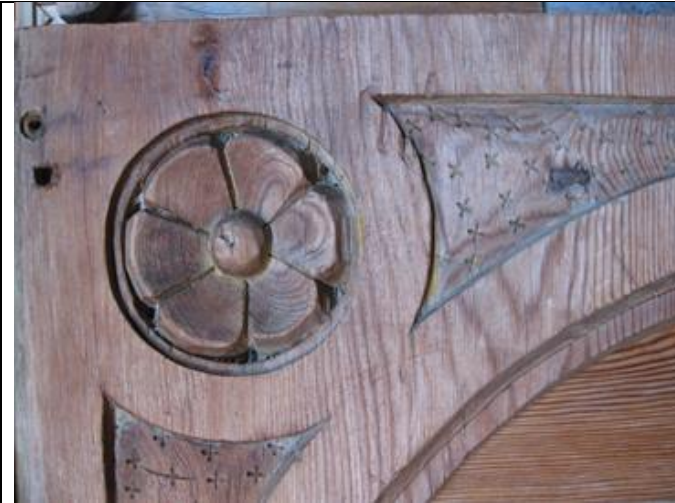
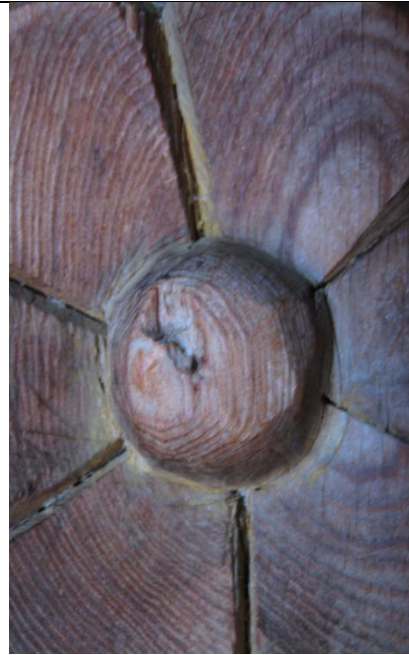
<p>Vestligste dør i benkerad på nordveggen</p>	<p>Døra har samme grønnfarge innvendig som korskillet. Detaljen til høyre viser at dette kan ha vært en flerlagsstruktur. Dette er ikke nærmere undersøkt.</p>
<p>Dør nummer 4 regnet fra vest i benkerad på nordveggen. Døra er grønnmalt på baksiden, som den vestligste døra. Den grønnmalte sida kan ha stått inn mot koret. Malingen ser ut til å være den samme som den som er bevart på korskillet.</p>

Detalj av dør nummer 4 regnet fra vest. Det er rester av guloker maling, og samme stempelmerket er brukt i dekoren som de som er funnet på korskillet. På grunn av fargen, som ser ut til å tilsvare den gule fargen på korskillet, er det sannsynlig at denne siden har stått ut mot skipet.

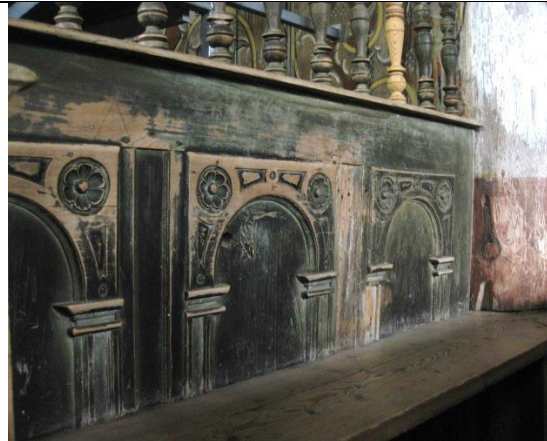
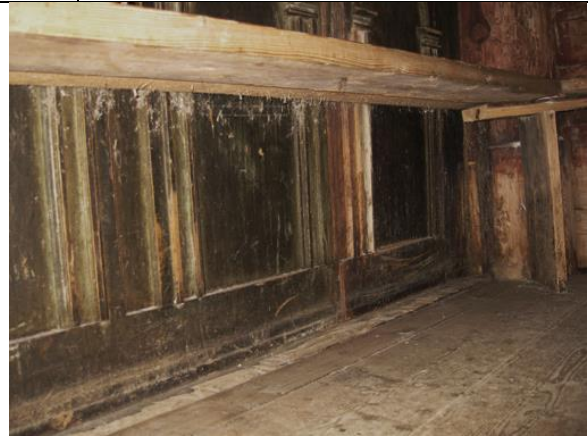
Korskillet, vestdel inn mot koret. Øvre del av korskillets nedre del. Utformingen er meget lik dørene som er funnet i skipet. Det er sannsynlig at benken er sekundær.

Korskillet, vestdel inn mot koret. Nedre del av korskillets nedre del. Benken er i øvre del av bildet. (Blitsen gir ikke riktig fargegjengivelse).

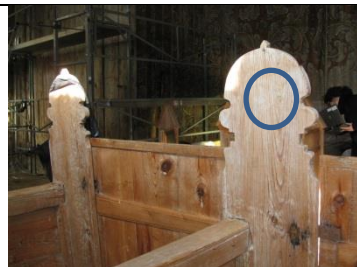
Malingen ligger innenfor sirkelen

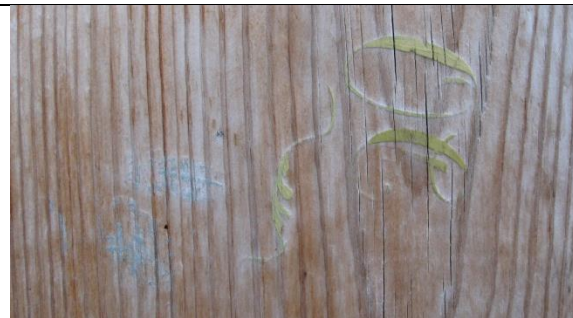
Rester av maling og bokstaver observert på baksiden av benkevange nr.2 fra vest på sydsiden av skipet. Det kan stå O og C.

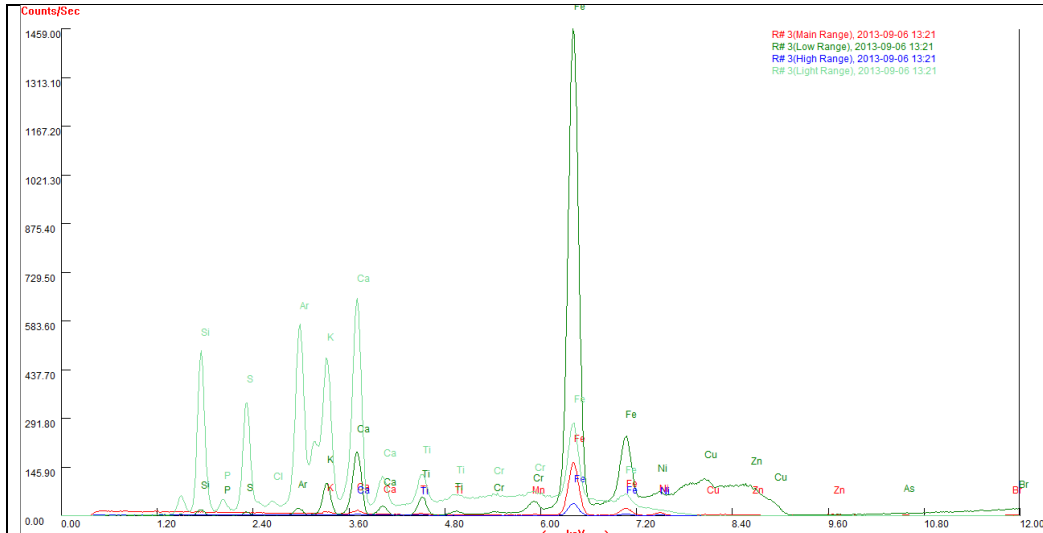
**Spekter 3,
Kvernes gul 1a.**

**Spekter viser:
Fe, Ca, Si.
Mulig spor av
Al, K, S,P, Cl, Ti,
Mn.
Ag toppen
skyldes
detektoren.**

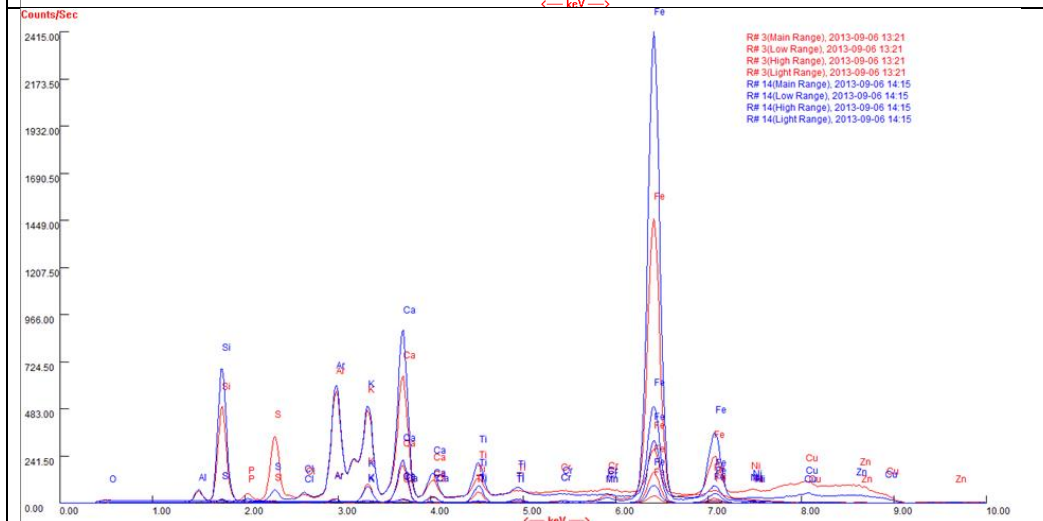
**Sammenligning
av spekter 3
(rød) og
spekter 14
(blå). Dette er
to gulfarger
som ble
vurdert ulike.
Spektrene er
svært like og
har de samme
toppene.**

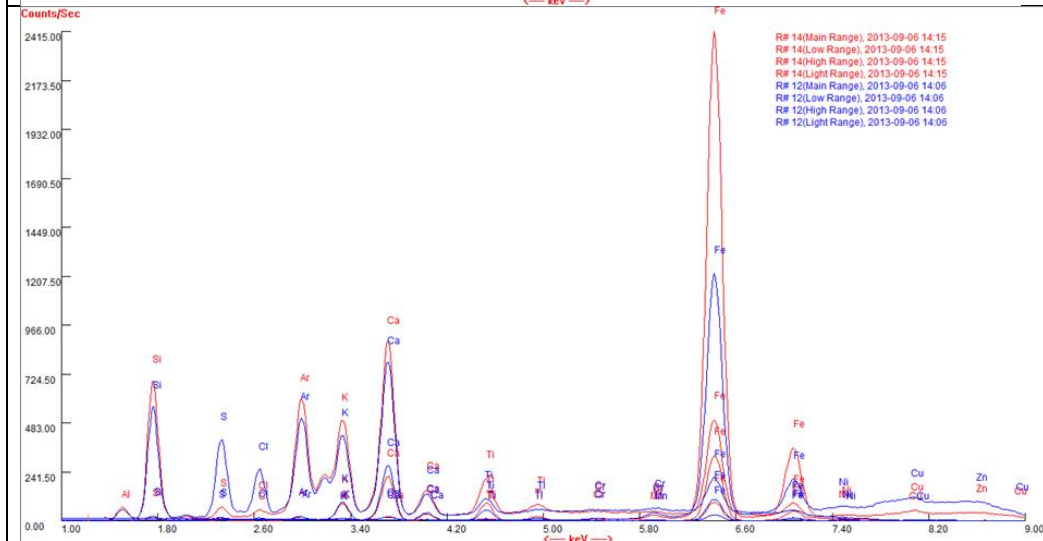
**Sammenligning
av spekter 14
(gul) og spekter
12 (grå). viser
at den gule har
høyere
intensitet av Fe
og Ti
sammenlignet
med grå. Det er
også en høyere
intensitet av Ca
i grå
sammenlignet
med gul.**

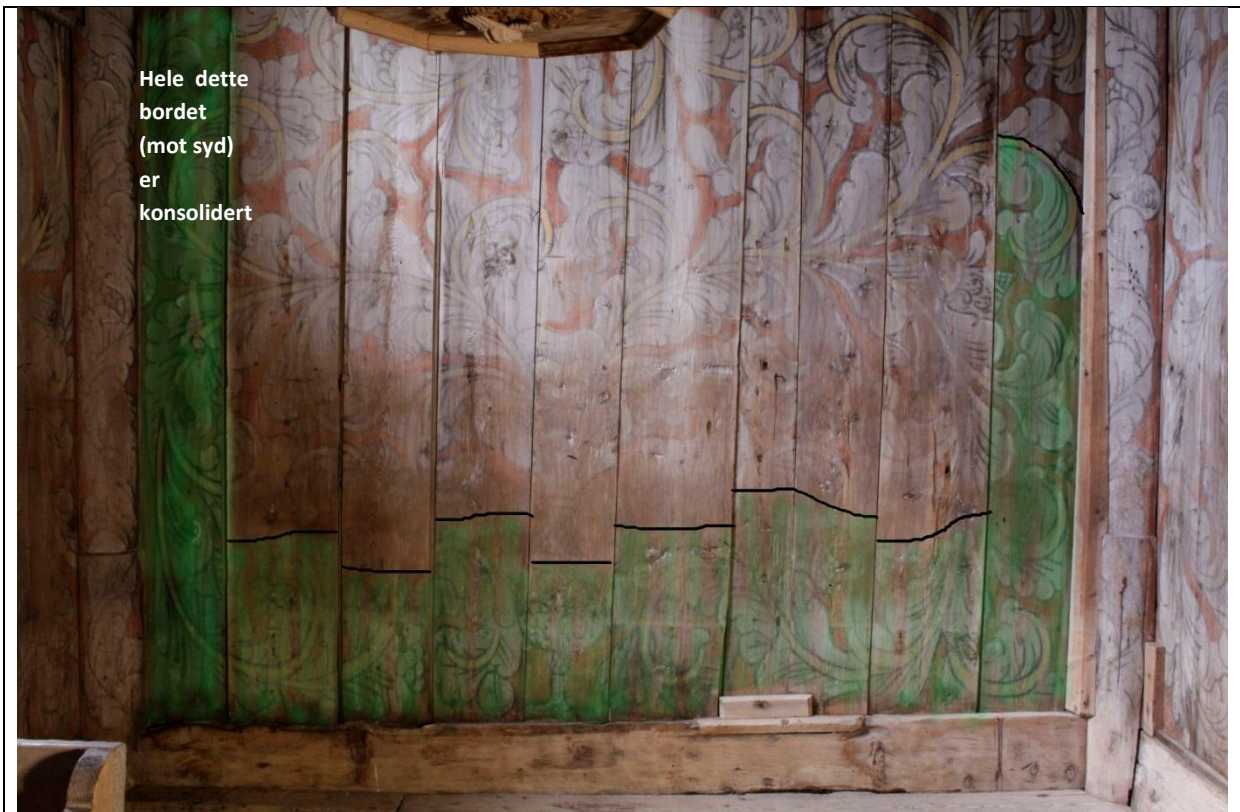
Vestvegg.

Områder som er markert med grønt er konsolidert fra gulsvill og opp til markeringen tegnet på fotografiet. Avslutningen i øvre kant er med hensikt ikke gjort som en rett linje. Bordet mot nord er konsolidert høyere enn de øvrige fordi det var behov for det.

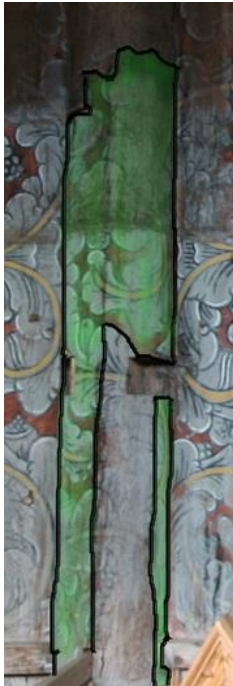
Nordvegg, felt 2 fra vest

<p>Stav mellom felt 1 og felt 1. Områder markert med grønt er konsolidert.</p>	<p>Områder markert med grønt er konsolidert. Staven mot øst konsolidert helt ned. Det vil si at i den nedre delen- som ikke sees her- er det dekorerte området konsolidert. Salmenummertavlen ble fjernet før veggen ble behandlet.</p>

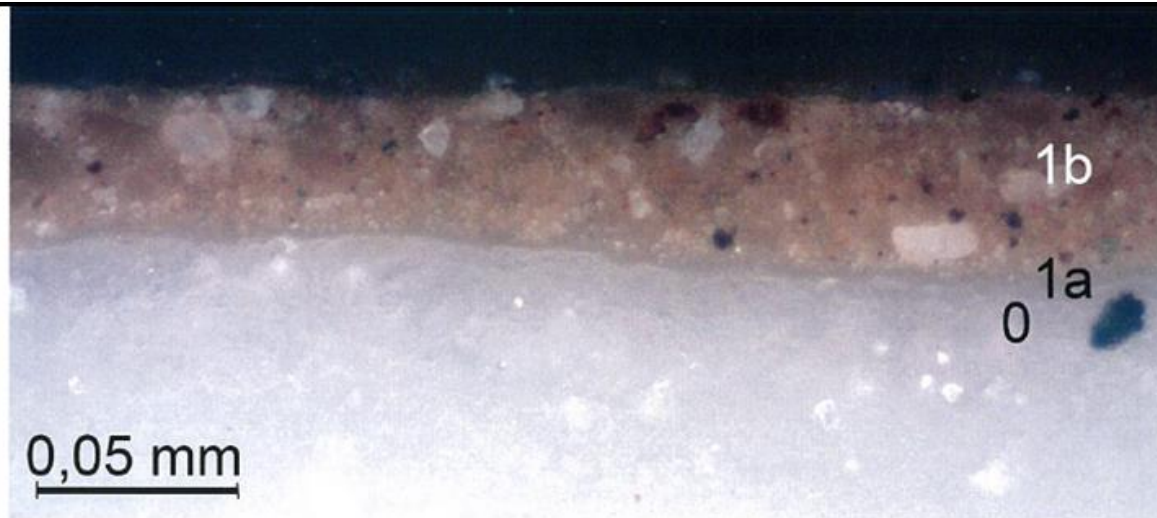
Analyser utført ved Nationalmuseet i København²⁵ har vist at bindemiddelet i malingen sannsynligvis er linolje.²⁶ Det ligger dessuten et isolasjonslag mellom grunderingen og det avsluttende malingslaget. Det er mulig at det er dette isolasjonslaget som gjør at malingen slipper fra underlaget og dessuten at det igjen oppstår nye skader.

Figur 2. Makrofotografi af udsnit af tværsnittet af prøve P3b. På tværsnittet ses tydeligt en hvid kridtgrund og et brunligt malingslag (1a) med sorte, hvide og røde pigmentkorn. Mellem grundering og malingslag findes et upigmenteret isoleringslag (lag 1a). Dette ses dog tydeligst under UV-fluorescens.
