Rapport Kunst og inventar nr 8/2008

Sikring og oppbevaring av kunst og inventar i A 284 Urnes stavkirke, Luster kommune, i forbindelse med bygningsarbeid i kirken

Rapport fra feltarbeid januar og april 2008

Mille Stein

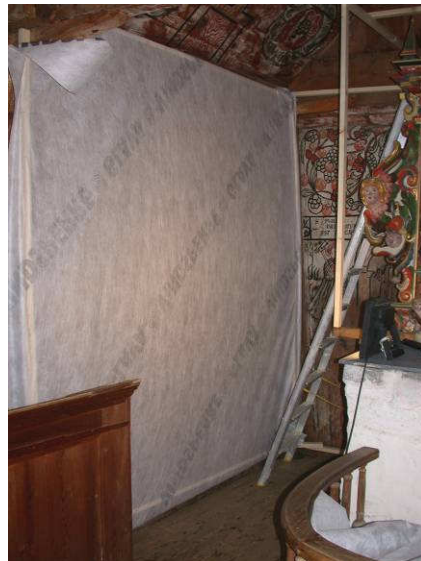
Figur 1. Limfargedekoren i Urnes stavkirke beskyttes med vindsperre mens bygningsarbeidet pågår. Foto: Tone Marie Olstad, januar 2008

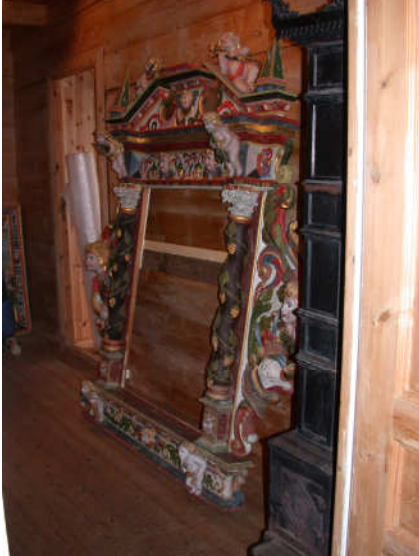
Gjenstand	Dimensjoner	Kommentar	Foto	Foto
<p>Altertavle</p>	<p>H: 198 cm B: 190 cm D: 40 cm</p>	<p>April 2008: flyttet til sevicebygget. Midtfeltet demontert, var holdt på plass av bøyde spikre på tavlens bakside. Kula på toppen "skrudd" ut for sikrere transport. Den har fire forgylte blikklader. Hvorav den ene var løs og lå på altertavlens bakside. Kula med bladet lagt i safen. Avstiver/bærelabank festet med skruer til altertavlens bakside under transport.</p> <p>Limfargedekoren på østvegg i kor fotograføres før altertavlen settes tilbake.</p> <p>Noen områder med løs maling. Støvete. Behandles ved tilbakeføring til kirken.</p>

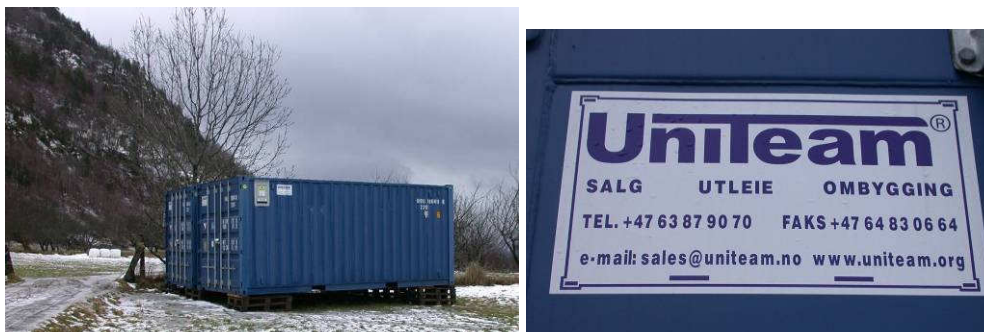
Figur 2. To containere til oppbevaring av umalt treinventar fra Urnes stavkirke står plassert på jordet til tilsynshaver, syd for kirken. Foto: Mille Stein, NIKU, januar 2008

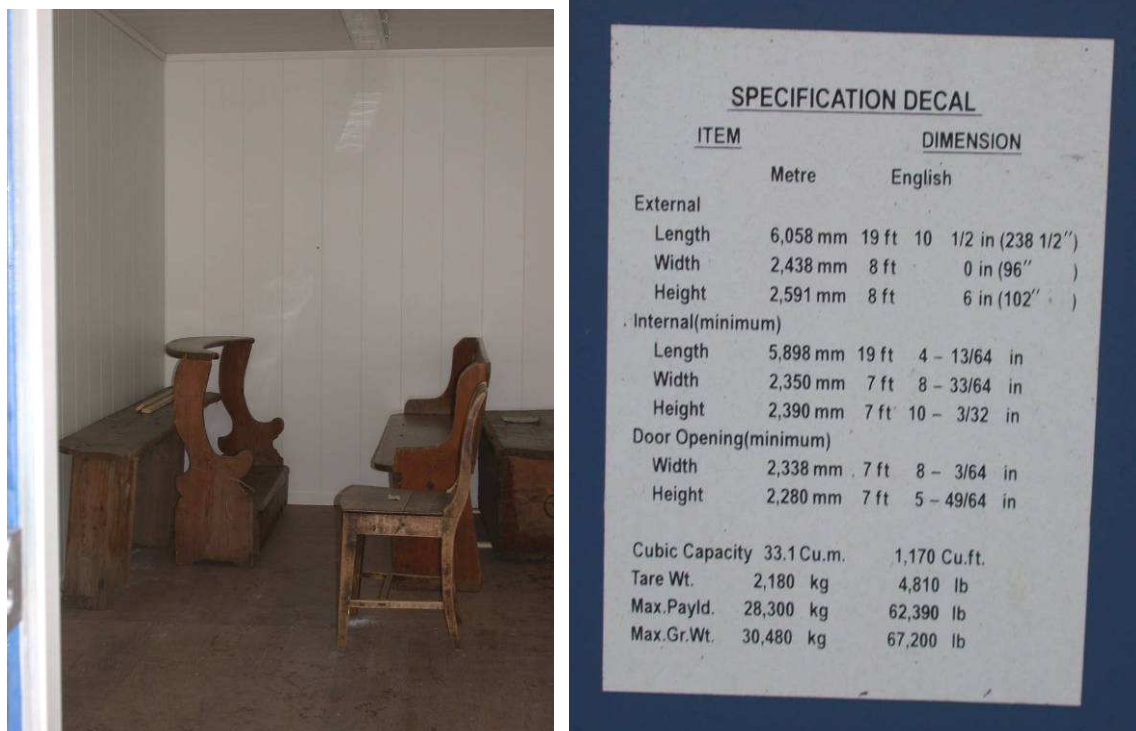
Figur 3. Containeren lengst mot vest, under innlasting av kirkeinventar. Spesifikasjoner om containerens format etc. Foto: Mille Stein, NIKU, januar 2008.
