## KONSERVERINGSARBEID I KVERNES STAVKIRKE SOMMEREN 2012

A 335 Kvernes stavkirke, Averøya, Averøy kommune

Tittel Konserveringsarbeid i Kvernes stavkirke sommeren 2012 A 335 Kvernes stavkirke, Averøya, Averøy kommune	Rapporttype/nummer NIKU Oppdragsrapport 192/2012	Publiseringsdato 01.12.2112
	Prosjektnummer 15620755	Oppdragstidspunkt 2012
	Forsidebilde En detalj av 1600-talls limfargedekoren på nordveggen i koret. Detaljen er vanligvis skjult av epitafiet.	
Forfatter(e) Tone M. Olstad og Susanne Kaun	Sider 61	Tilgjengelighet Begrenset
	Avdeling Konservering

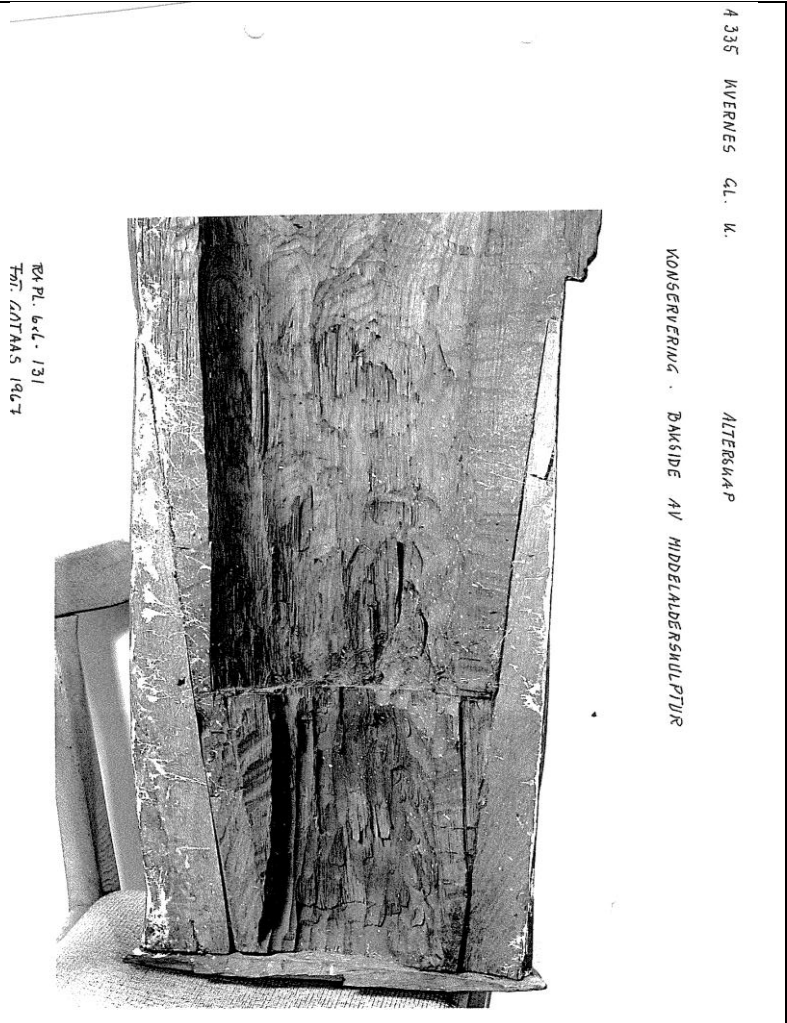
Baksiden av Maria før voksbehandling i 1960-årene. Her sees skjøtene tydelig. Etter voksbehandlingen er skjøtene vanskelig å se. (Avfotografering av Gotaas sitt foto i Riksantikvarens arkiv).

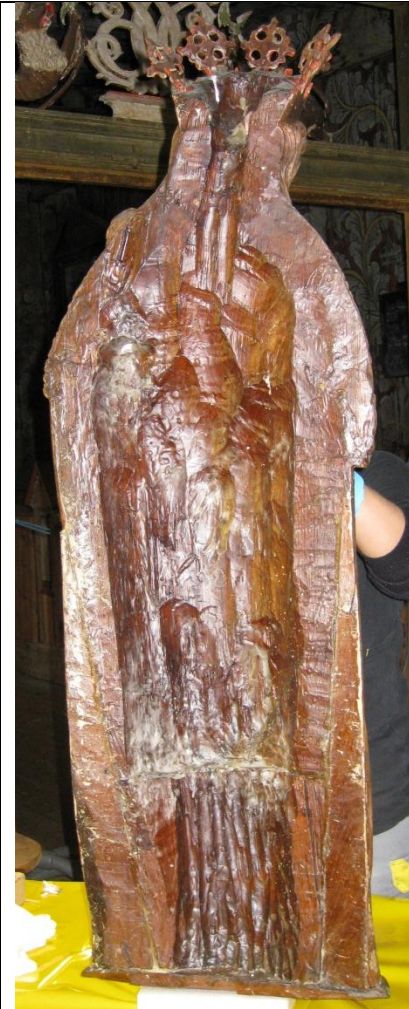
Mariaskulpturens bakside etter voksimpregnering av Gotaas. Overskudd av voks er ikke fjernet og virker som en klimabuffer.

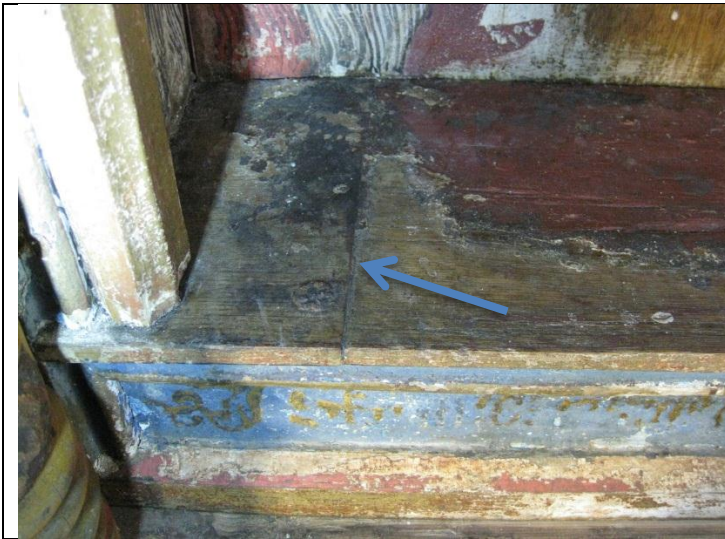
Bildet viser venstre side av bunnen i alterskapet med den påskjøtte delen. Skjøten er markert med pil.

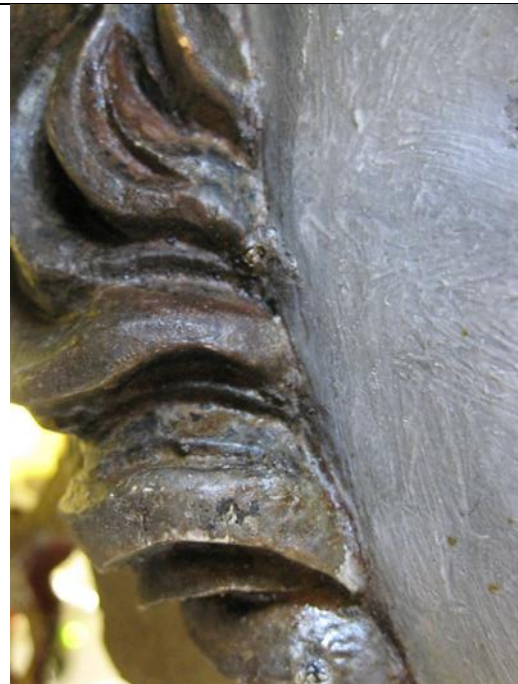
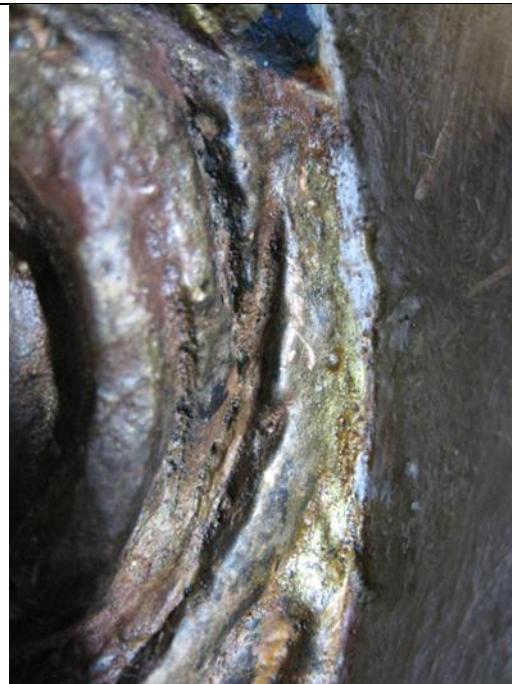
De to bildene over viser to detaljer av håret til Mariaskulpturen til høyre i skapet. Overflaten har en metallisk glans og et nedbrytningsmønster som kan tyde på at det er brukt en metallfolie i håret.

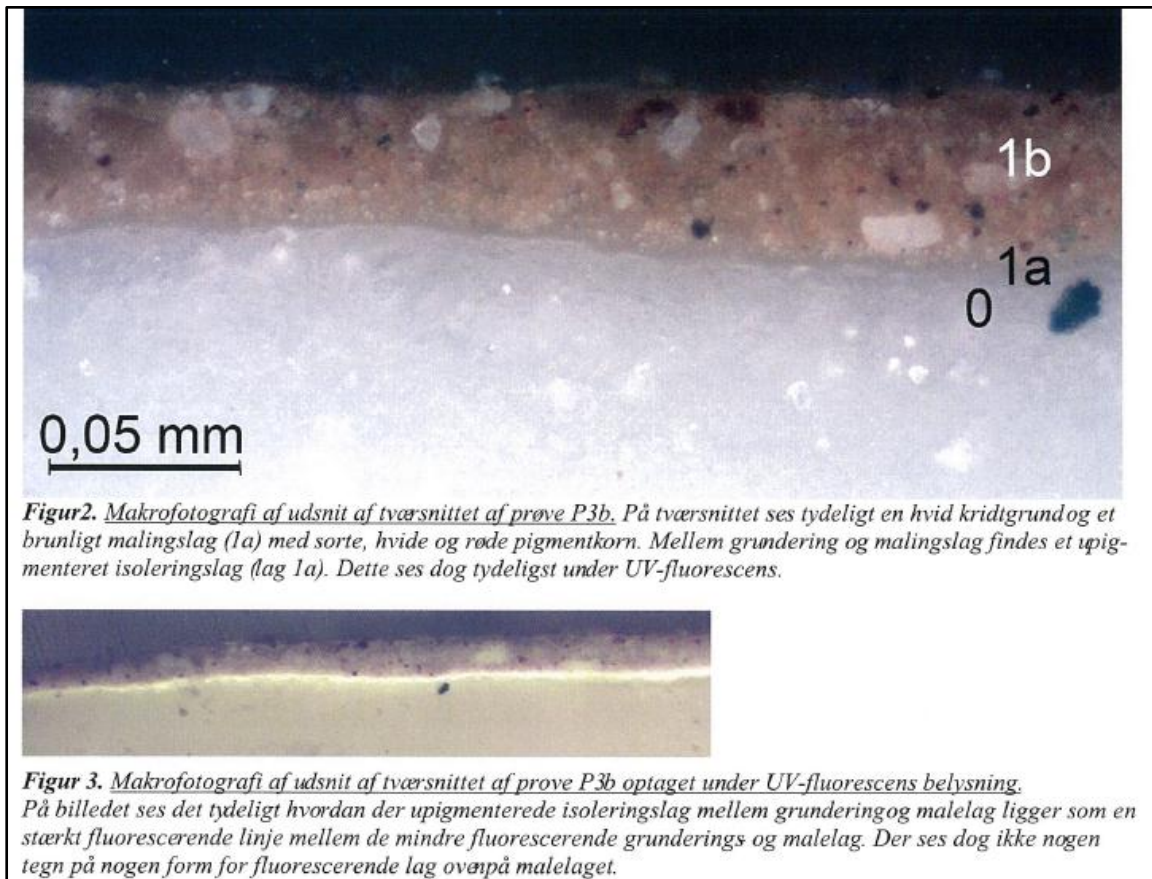
Det var uhyre vanskelig både å rense og å konsolidere malingen på kongemonogrammet. Før behandling var malingflak krøllet av grunderingen og det var sterke spenninger i malingen. Analyser utført ved Nationalmuseet i København<sup>19</sup> har vist at bindemiddelet i malingen sannsynligvis er linolje.<sup>20</sup> Det ligger dessuten et isolasjonslag mellom grunderingen og det avsluttende malingslaget. Det er mulig at det er dette isolasjonslaget som gjør at malingen slipper fra underlaget og dessuten at det igjen oppstår nye skader.

Prøve P3b er hentet fra kongemonogrammet. Informasjonen ovenfor er klippet fra Nasjonalmuseet rapport. Det er ikke gitt noen informasjon om hva isolasjonslaget inneholder.

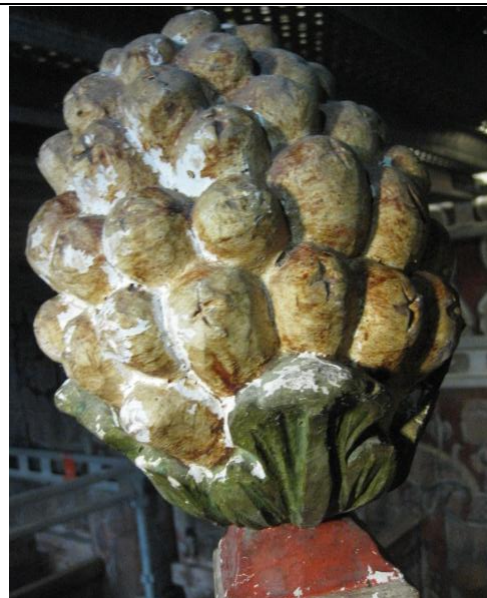
Den vestre drueklasen på nordsiden i skipet. Dette er den siden av drueklasen som ikke har vært utsatt for lys og hvor fargene på druene er delvis bevart.

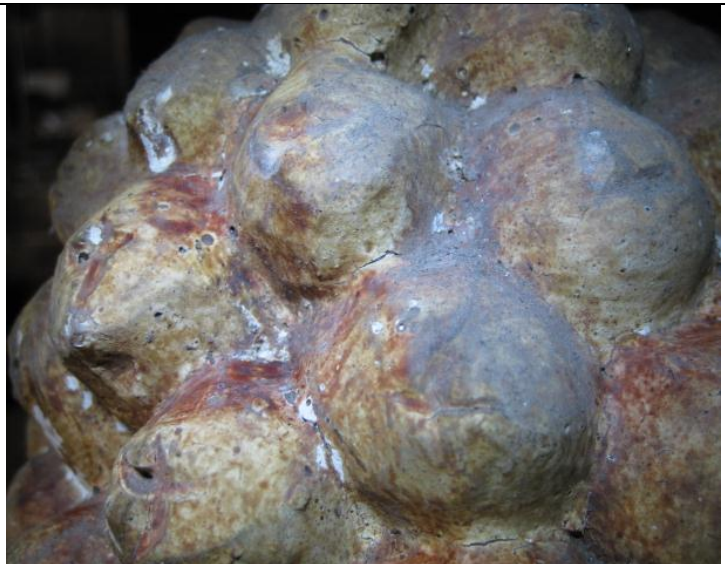
Detalj fra den vestre drueklasen på nordsiden av skipet. Støvet er fjernet på området til venstre i bildet. De små mørke sirkene er «hull» i malingen som nå er fylt med smuss. Hullene skyldes luft som er presset ut når grunderingen har tørket. Dette kan tyde på at det er brukt en ren kritt-limgrundering på drueklaserne. Restene av den bevarte røde lasuren er tydelig i fordypningene.

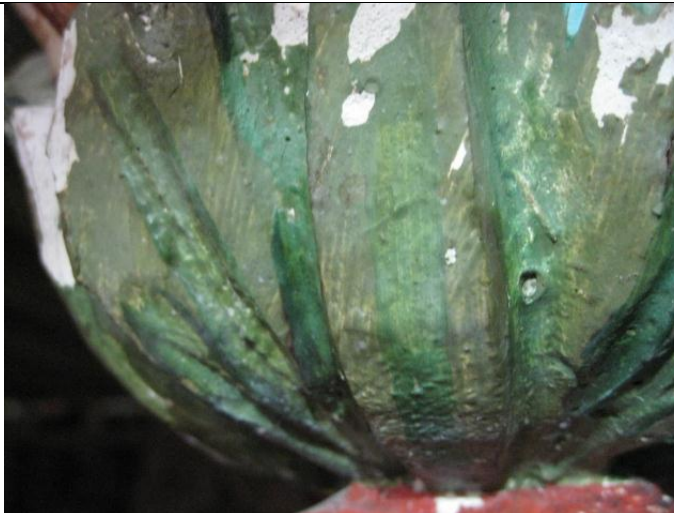
Den grønne bladkransen nede på drueklasen

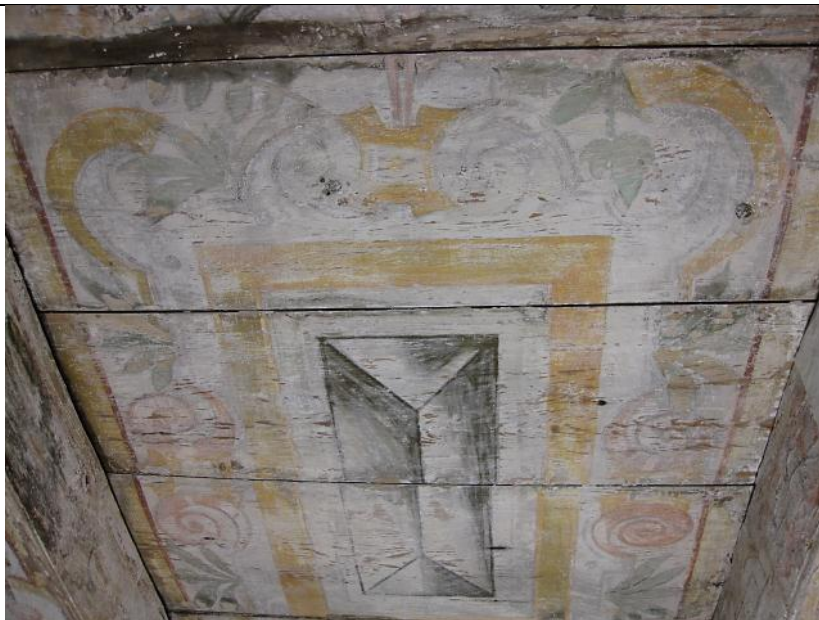
I en annen del av dekoren sees den grønne fargen som nå ser nesten grå ut. Her brukt i bladornamentikk.

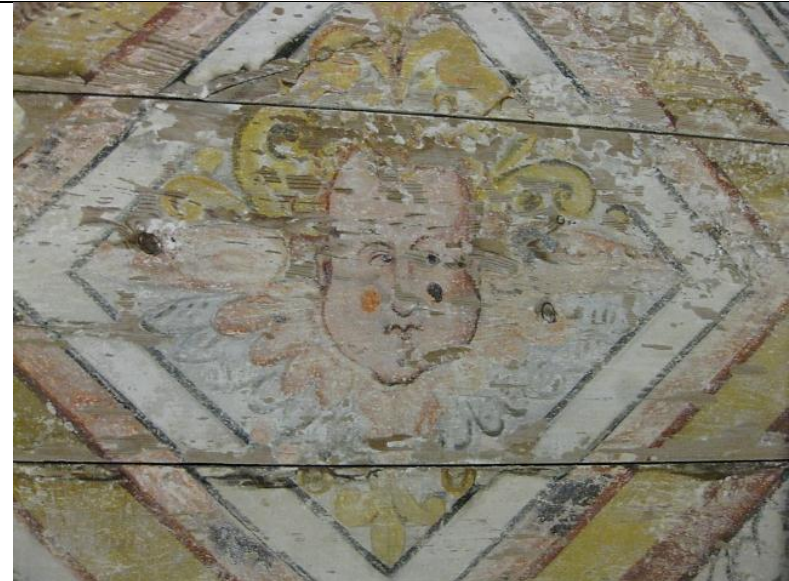
<p>I engleansiktet er den rødgyule fargen brukt til kinnroser. Ansiktsfargen og modelleringen i ansiktet ser ut til å være gjort med hvitt og jernoksidrødt.</p>

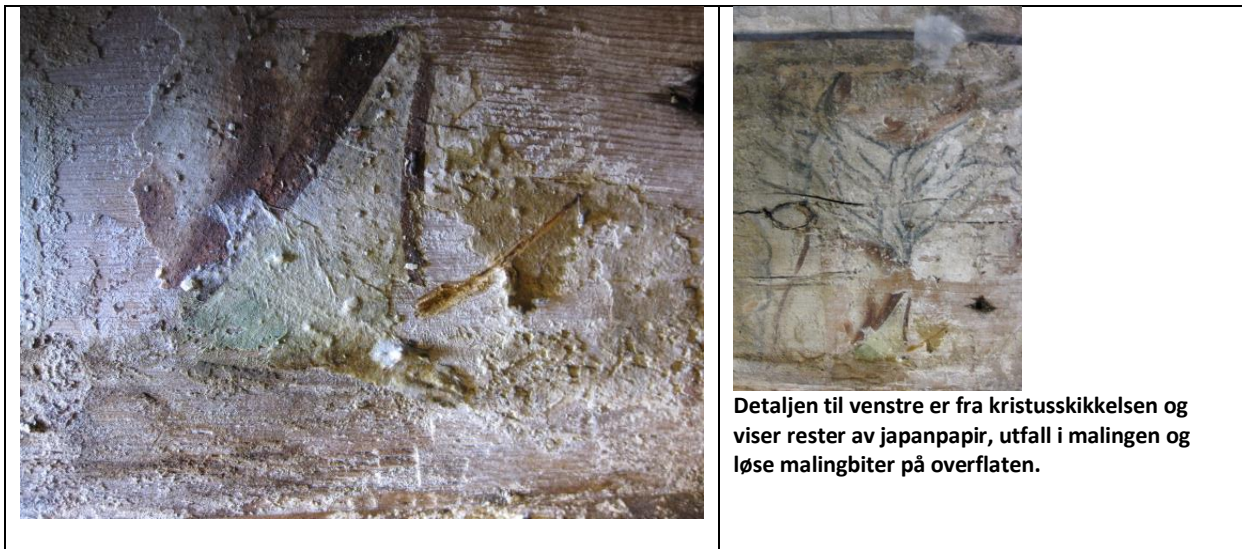
At dekoren er vanskelig å lese skyldes til dels behandlingen den har fått, men den har sannsynligvis også vært i dårlig stand da den ble malt over. Det er betydelige rester av overmalingen som ikke er fjernet og som ligger som små, hvite flekker på overflaten, og det er skader i den malte dekoren forårsaket av avdekkingen som også gir små lyse flekker i den dekorerte flaten. Det er blanke skjolder i enkelte områder fordi konsolideringsmiddelet ikke har trukket inn og overskuddet ikke er fjernet. Det er spredte, små punkter med løs maling over hele veggflaten.

I området der epitafiet vanligvis henger på vestveggen, var malingen stedvis meget godt bevart, men store områder var enten vasket bort, eller ødelagt på grunn av en vedvarende lekkasje som har ført til at vann har rent nedover veggen. Det er også områder med lim<sup>28</sup> og japanpapir som ble påført ved forrige behandling.

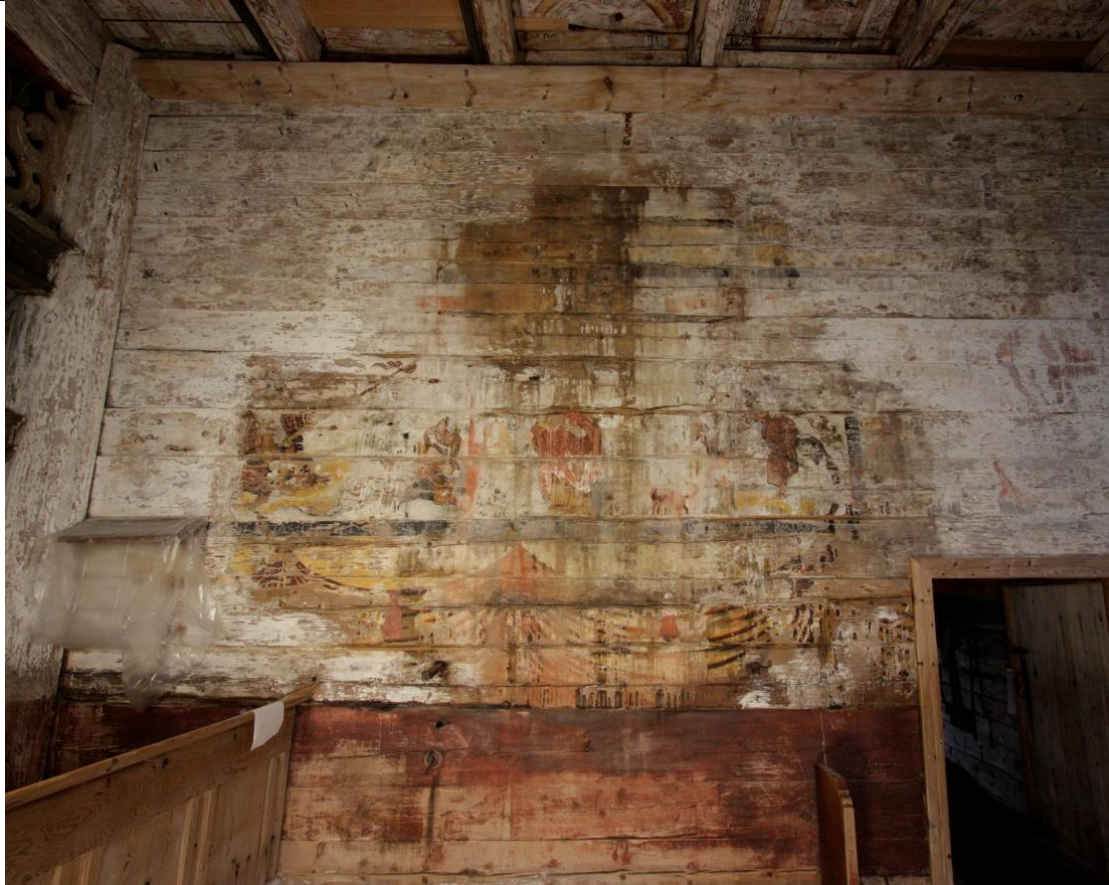
Nordveggen med området som har vært dekket av epitafiet og ikke har vært overmalt og avdekket. Området har vært behandlet i 1960-70-årene, da de øvrige veggflatene ble behandlet

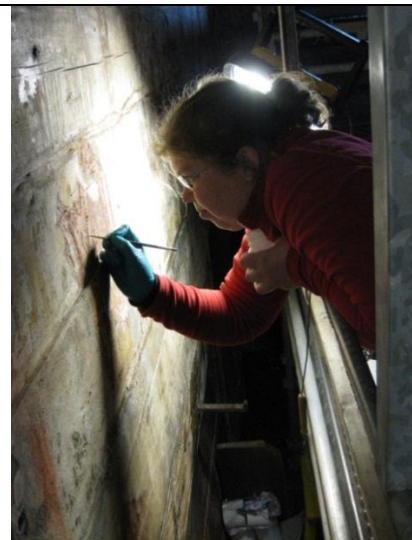
Overflaten over er typisk for de områdene på nordveggen, bak epitafiet, som måtte lokalkonsolideres.

Lokalkonsolidering med LMK utføres av konservator Dagheid Berg

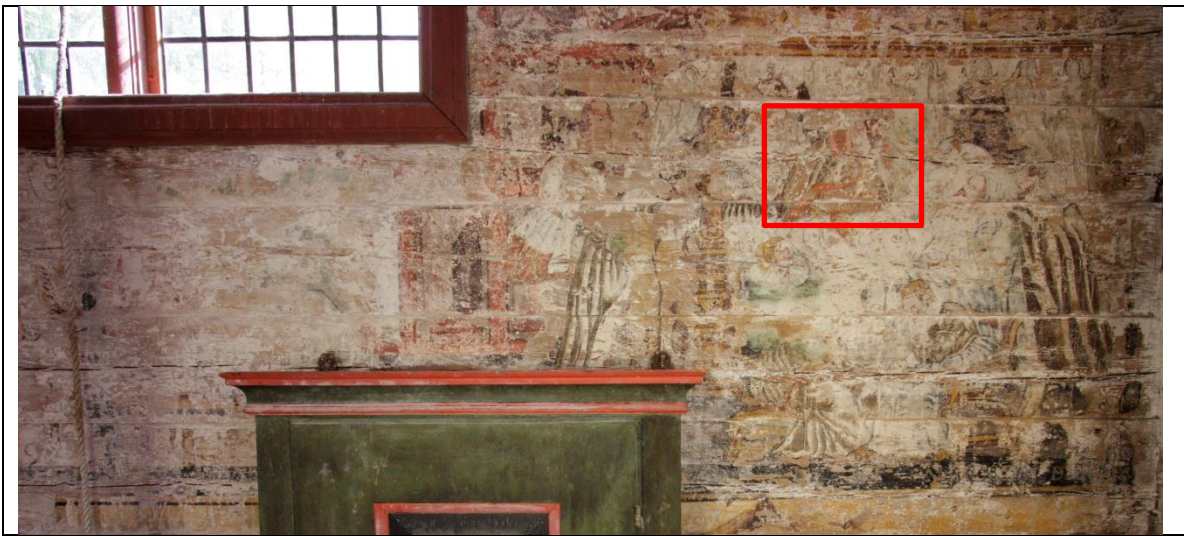
#### Test 1, østvegg

Testen ligger innenfor det røde rektangelet, se nedenfor

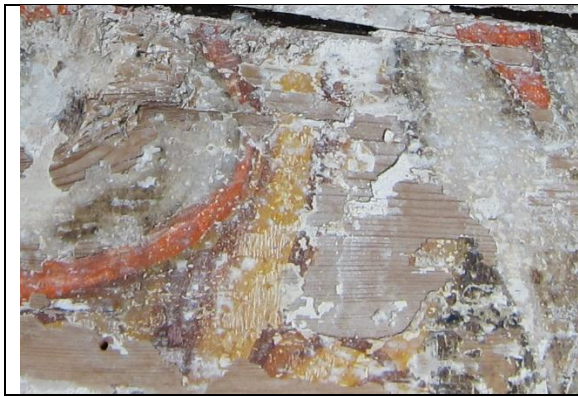
Detalj av strek-retusjen: vertikale parallelle streker i skadeområdet. Disse er mest synlige i det gule området.

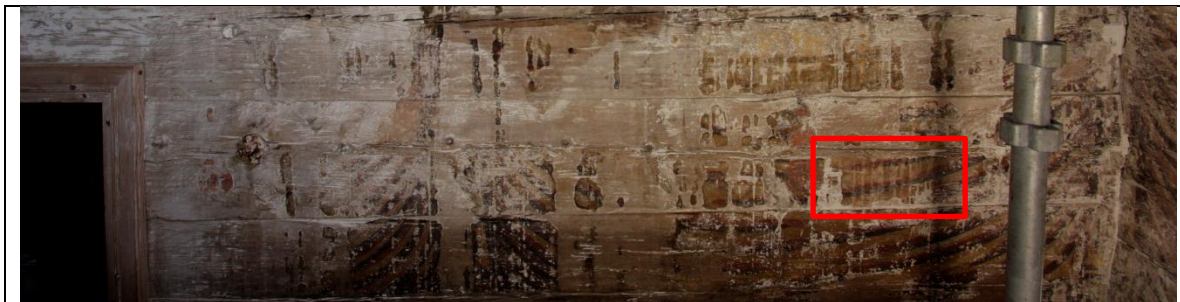
## Test 2

Nordvegg, østdel med det retusjerte området innenfor rektangelet

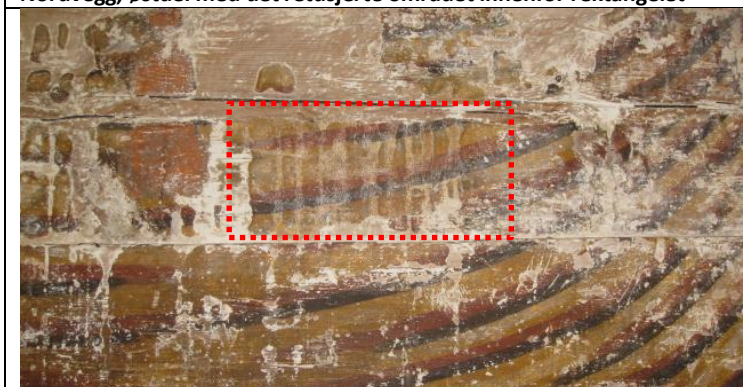
Retusjert område innenfor rektangelet. Retusjene er lagt opp i strekteknikk.

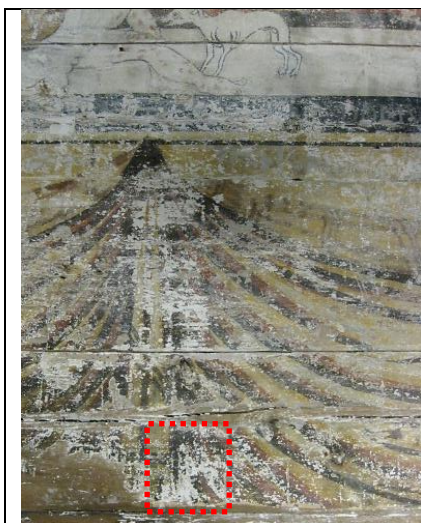
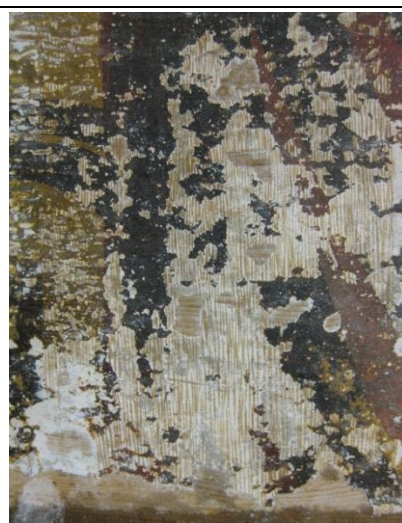
## Test 3

Retusjert område innenfor rektangelet. Retusjene er lagt opp i strekteknikk, som vist på bildet til høyre. Retusjeringen ble gjort kun for å dempe hvite flekker på treverket. Dette hadde minimal effekt.

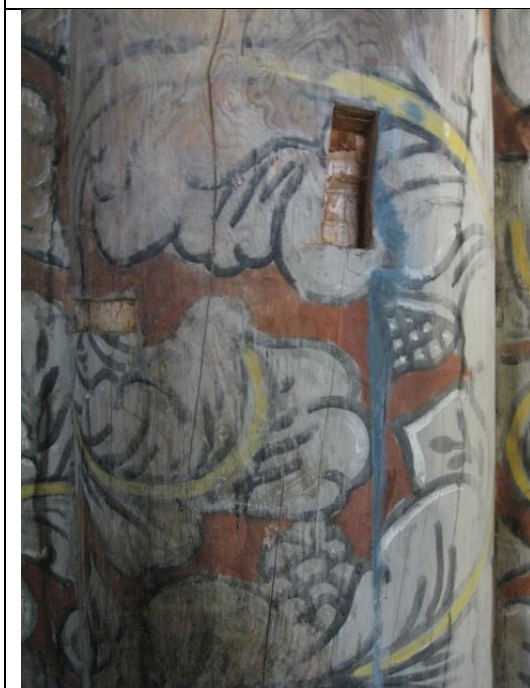
Søl etter blåmaling påført galleriet viser at dekoren er den opprinnelige, eller i alle fall før galleriet ble satt opp. Dette er samme stolpe som på bildet over. Galleriet gikk fra denne stolpen og vestover.

Vi ser at den røde fargen er malt inn til de grå rankene.

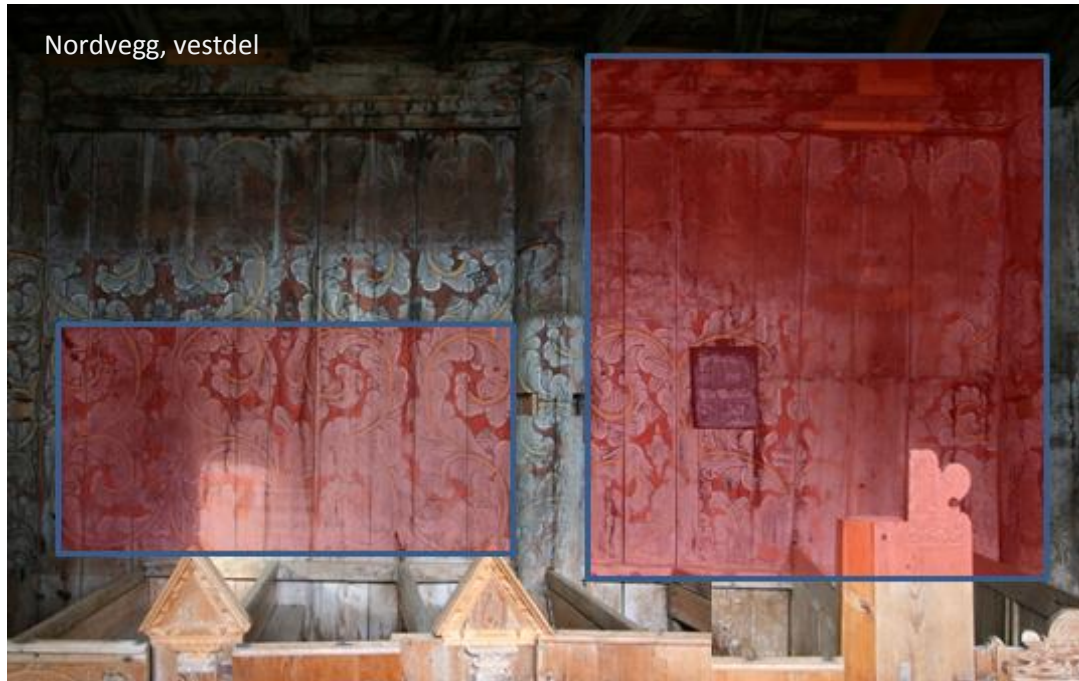
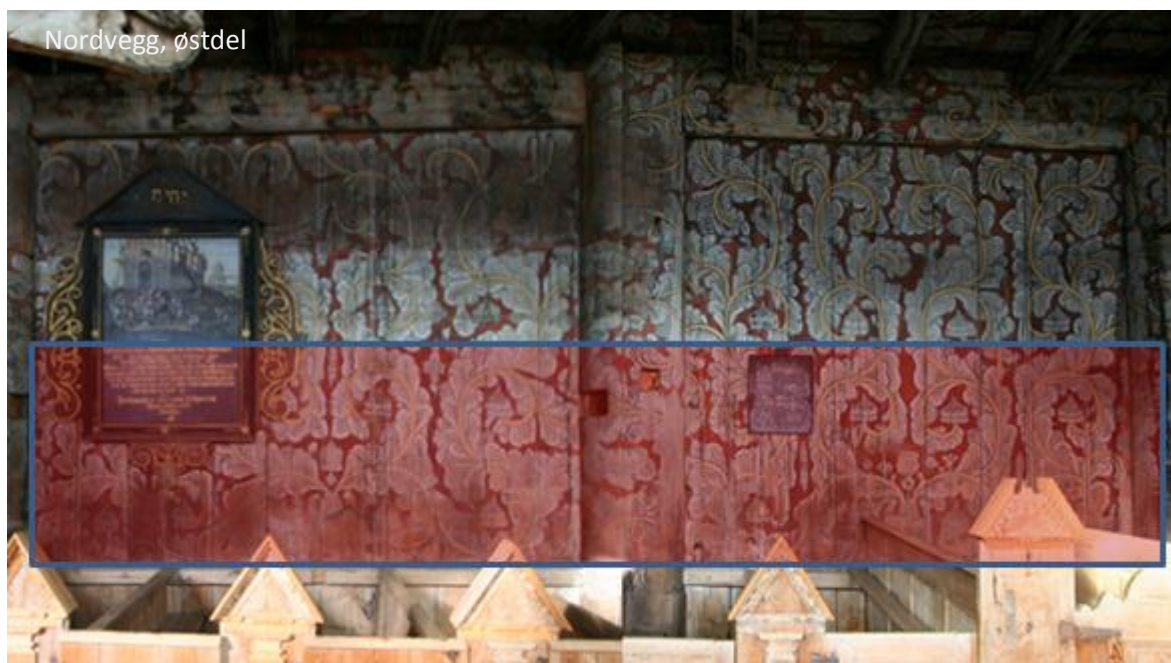
#### Nordvegg

De røde områdene på bildene nedenfor viser hvilke områder hvor vi vurderer at konsolidering er nødvendig. Dette er en omtrentlig angivelse av områdene som bør konsolideres.<sup>31</sup> Konsoliderte områder avsluttes langs en kontur eller i en naturlig overgang i dekoren.

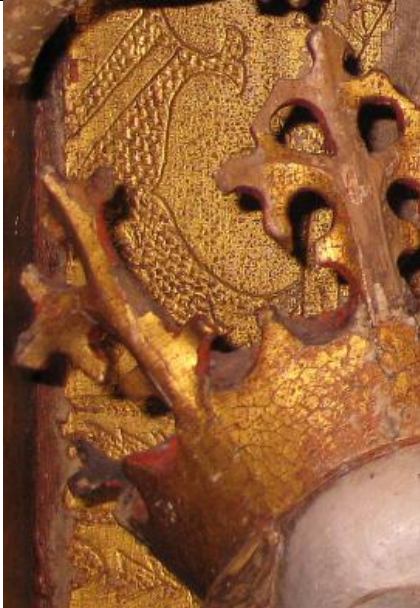
<p><b>Anna selv tredje</b></p>

Alle skadene ser ut til å være gamle skader. Enkelte er delvis malt over.

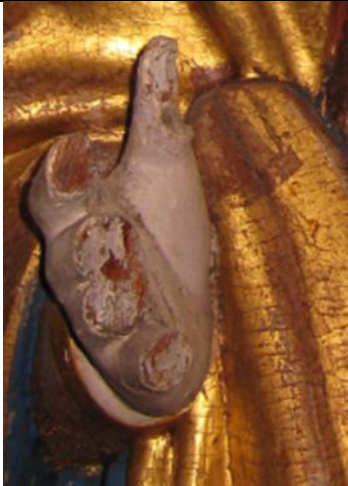
<p>Jesusbarnet. Deler av to peke- og langfinger på hans høyre hånd. Alle fingrene på hans venstre hånd</p>

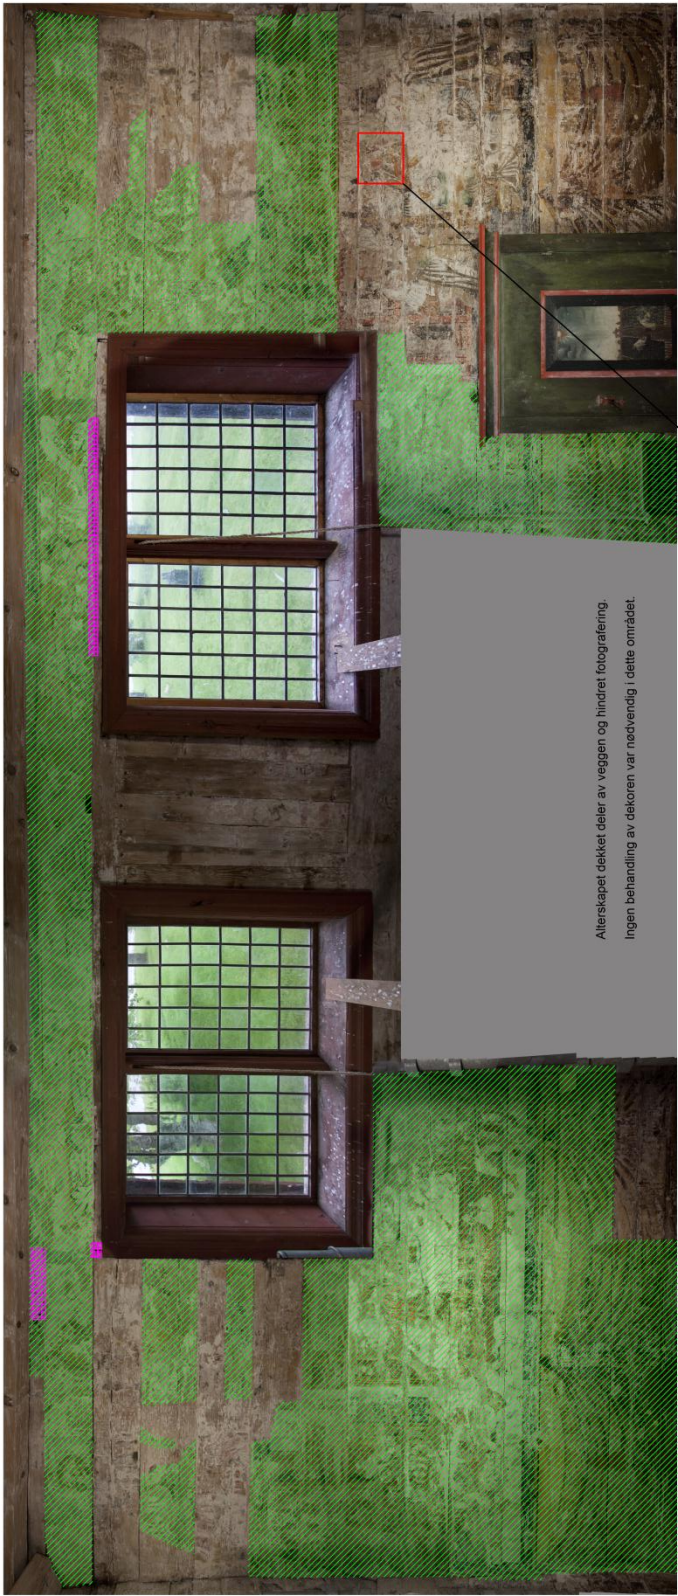
Vedlegg 5

Alderskapet dekket deler av veggen og hindret fotografiering.  
 Ingen behandling av dekoren var nødvendig i dette området.

På østveggen ble det klebet linlerret i hull og sprekker hvor det var åpning ut. Det er opprinnelig brukt linlerret på veggene for å tette sprekker og åpninger. NIKU valgte å fortsette den samme tradisjonen for å reparere og tette tre åpninger over vinduene på østveggen. Se vedlegg 5 for markering av disse områdene.

Konsolidering av malingslag med esterim  
 Prevedt, retusjering  
 Gjennomgående sprøyker i veggene settet med løselappor
