NIKU Oppdragsrapport 147/2010

A 284 Urnes stavkirke. Undersøkelse og forslag til behandling av lerretsmaleriet "Byen"

Mille Stein og Anne Apalnes Ørnhøi

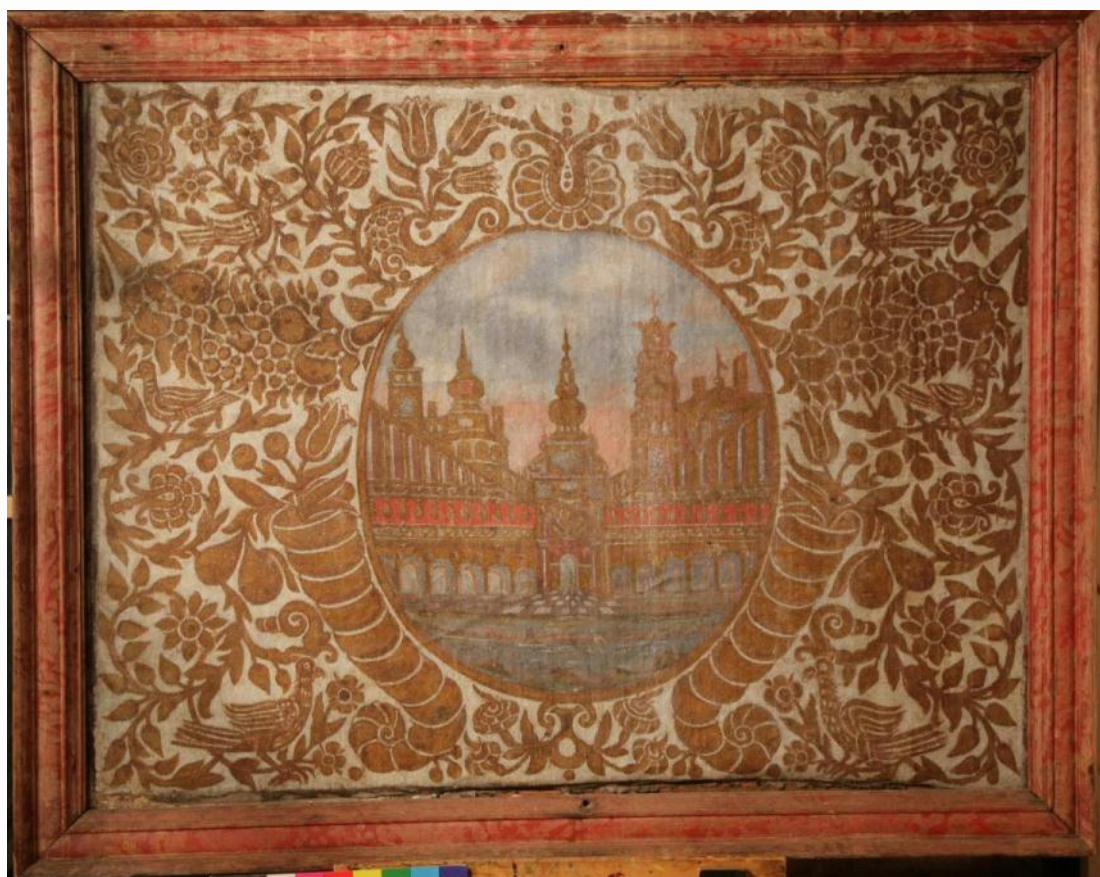
Byen. Maleriet fotografert i 2008, før behandling. Foto: Birger Lindstad.

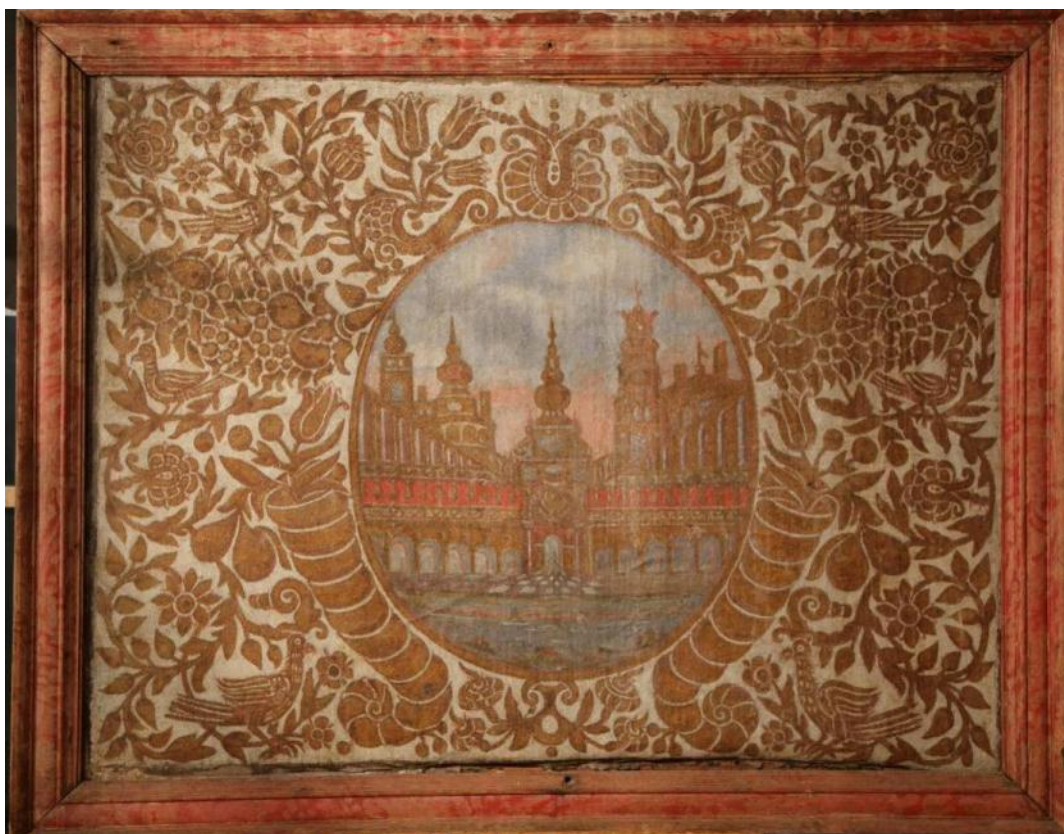
Figur 1. Byen. Fotografert før behandling. Foto: Birger Lindstad, 2008

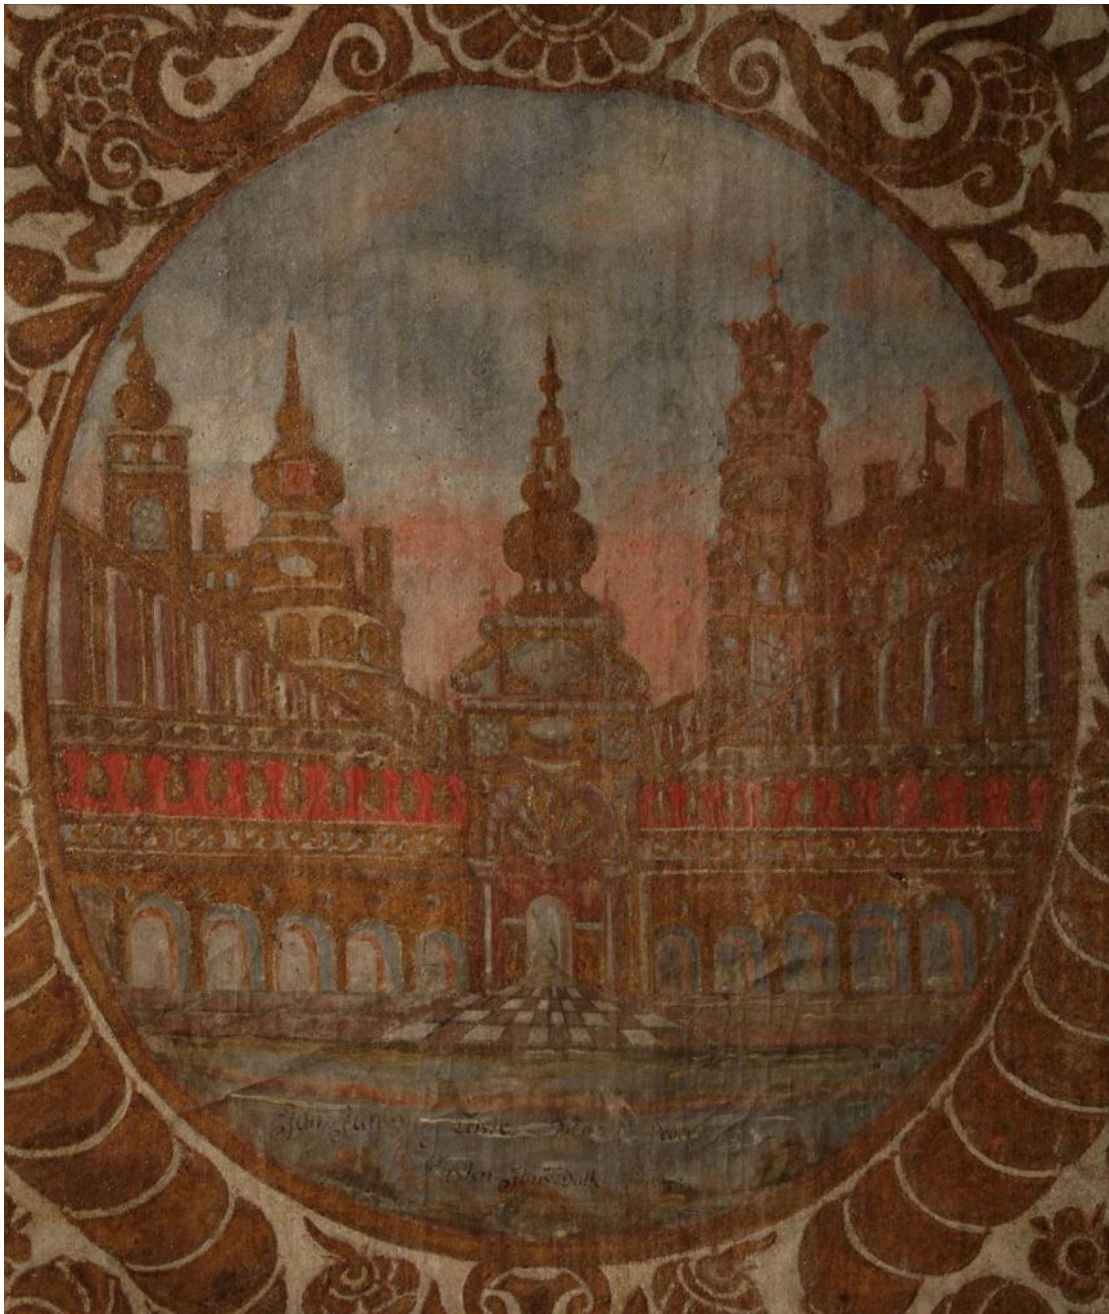
Malingen glitrer. Det skyldes reflekterende flak i/på malingen (fig 3, 4). Flakene er såpass store at detaljene, særlig i bymotivet, blir "uskarpe" og vanskelig å tolke på en entydig måte.

Figur 3. Detalj av Byen. Fotografert før behandling. Foto: Birger Lindstad, 2008

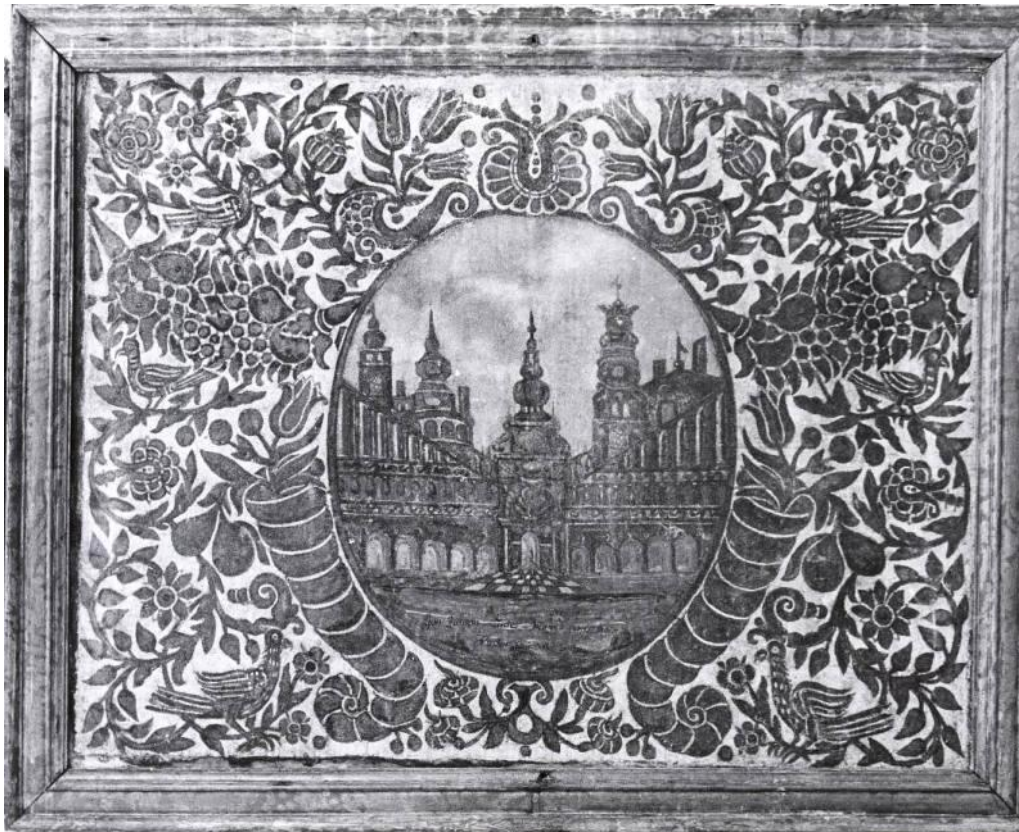
Figur 8. Maleriet fotografert etter 1967-behandlingen. Foto: Bjørn Kaland 1967.

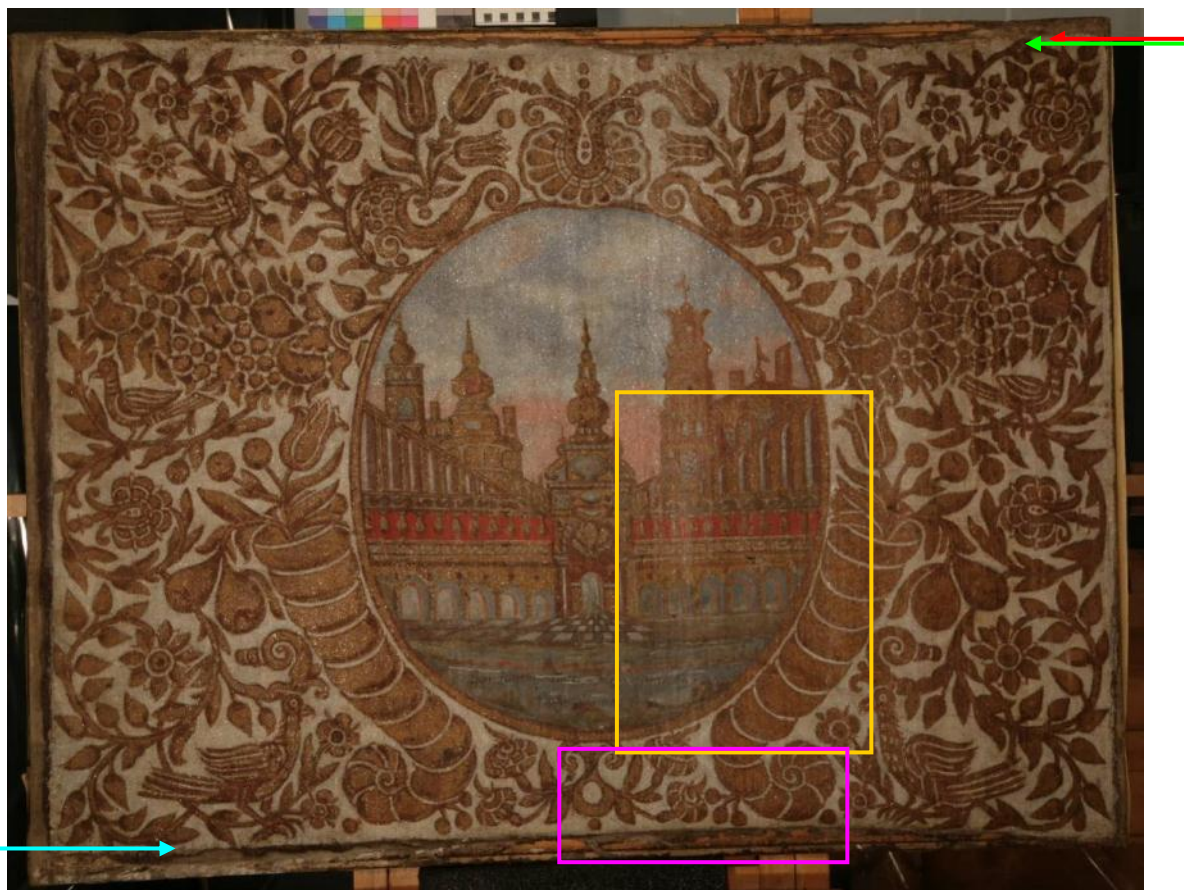
Figur 10. Tverrsnitt og analyseprøver. Rød pil: Tverrsnitt 1. Grønn pil: tverrsnitt 2. Turkis pil: analyseprøve til Nationalmuseet, Danmark. Gul ramme: området 1 som ble røntgenfotografert. Lilla ramme: området 2 som ble røntgenfotografert.

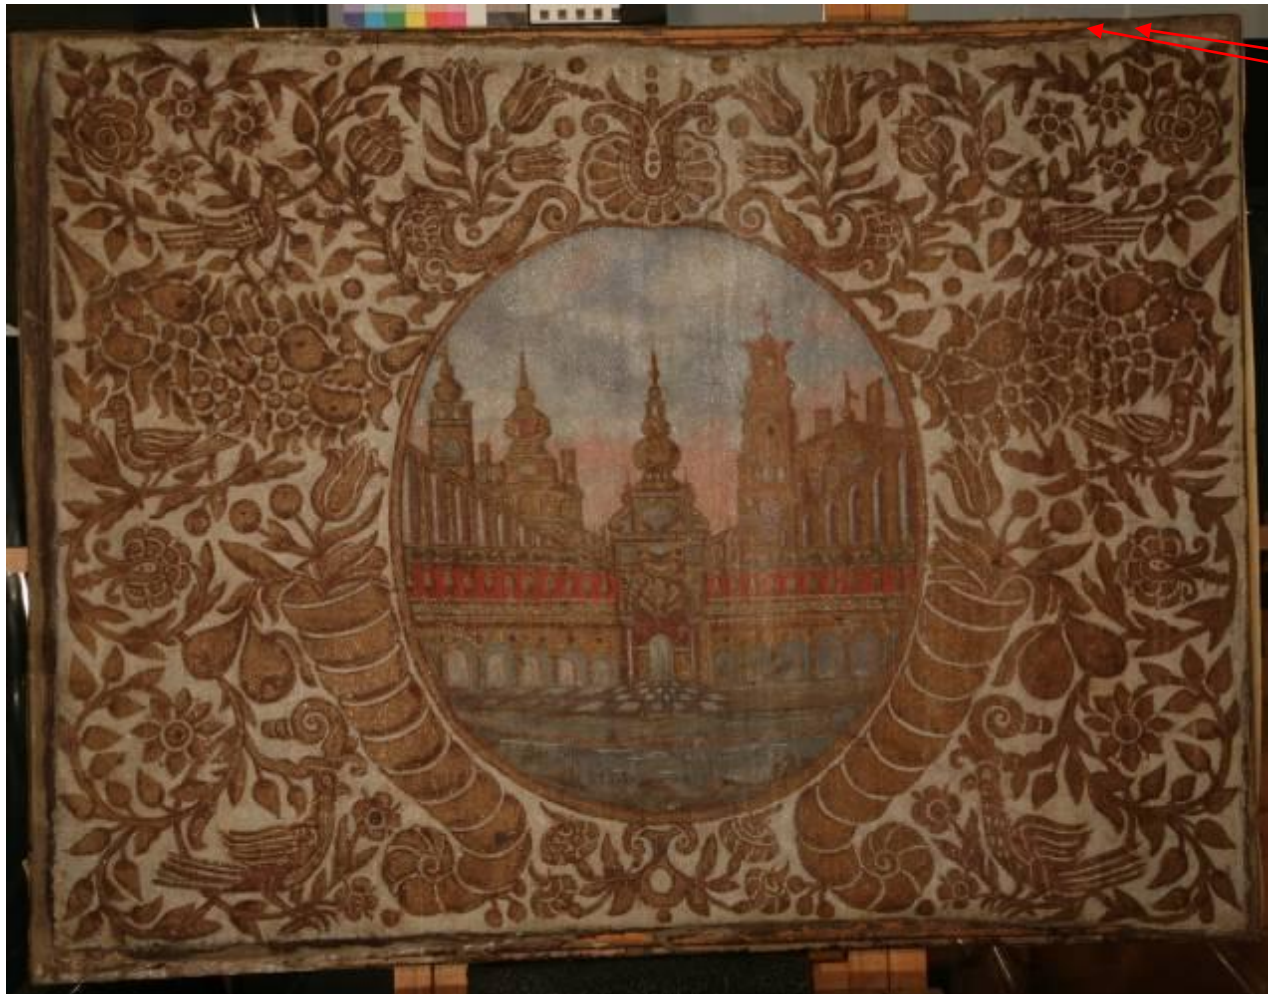
Tverrsnitt 1
(hvitt) og 2
(brunt) fra
kanten av
maleriet

Vedlegg 3. Tabell over tverrsnitt fra maleriet "Byen"						
Foto: Mille Stein, NIKU						
Snitt nr.	Farge	Beskrivelse	Tolkning	Merknad	Foto, pålys	Foto, UV
1	Hvitt I overkant, øvre h. hjørne	2: Hvit, finpigmentert, med ufargete, transparente og helt rektangulære flak i og på malingen. 1: Brunt lag, finpigmentert med røde, glinsende pigmenter i aggregat, noe sorte kantete pigmenter. Ingen fluorescens.	2: Hvit bunnfarge for brun dekor. Blyhvitt? Glassflak. 1: Brun grundering, jordfarge (?) med sinober (?) og trekullsort (?).	<i>Maleriet er malt på en brun grundering. I den homogent, hvite malingen er det blandet inn eller drysset på et transparent materiale.</i>

2	<p>Brunt I overkant, øvre h. hjørne</p>	<p>3: Gult, finpigmentert, med sorte, kantete pigmenter og et aggregat med glinsende røde pigmenter. 2: Hvit, finpigmentert, med ufargete, uregelmessige, runde klumper rektangulære flak i og på malingen. 1: Brunt lag, finpigmentert med røde, glinsende pigmenter i aggregat, noe sorte, kantete pigmenter. Ingen fluorens.</p>	<p>3: Gulbrunt dekorlag med auripigment (?), mønje (?), trekullsort(?) og glassflak. 2: Hvit bunnmaling. Blyhvitt? 1. Brun grundering, jordfarge (?) med sinober (?) og trekullsort (?).</p>	<p><i>Maleriet er malt på en brun grundering. På grunderingen er den (bly?-)hvite bunnfargen påført. Oppå den tørre, hvite malingen ble dekorlaget i gulbrunt påført. Mens malingen var våt ble glassflak drysset på, slik at den til dels sank ned i malingen, til dels la seg oppå.</i></p>	 	 
---	--	---	--	---	---	---

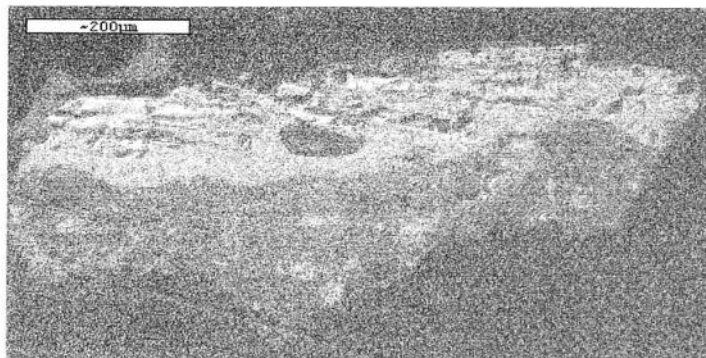
Figure 1 SEM micrograph of a cross-sectional sample from "Det Nye Jerusalem."

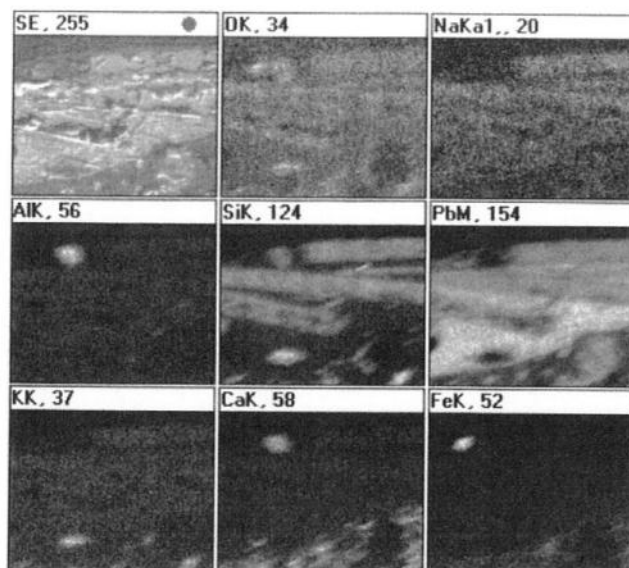
Figure 3 is an element map (see note) of the region shown in Figure 2. The particles of interest contain silicon (Si) with small amounts of oxygen (O), and sodium (Na). The white pigment surrounding the particles contains lead (Pb), most likely in the form of lead white.

Figure 3 Elemental map of the region shown in Figure 2.

The particles found on the surface of the painting "Det Nye Jerusalem" are siliceous. They are most likely made from glass.
