Rapport Kunst og inventar nr 2/2006

A 144 Hedalen stavkirke.
Behandling av fire inventarstykker.
Prosjektbeskrivelse (P. nr 1761)

A 144 Hedalen stavkirke, Sør- Aurdal kommune. P. nr 1761

Prosjektbeskrivelse for undersøkelse og behandling av:

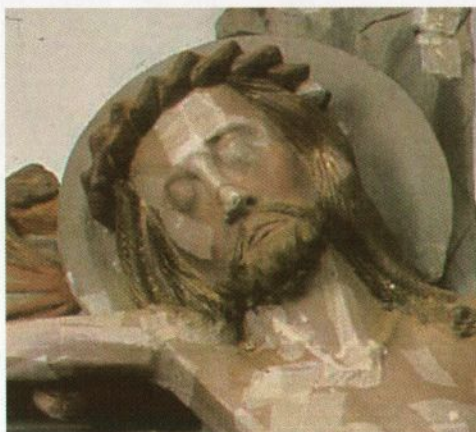
Middelalderkrusifikset i Hedalen stavkirke. Fotografert før behandling 2006- 2007. Under forsidebeskyttelsen (de hvite papirlappene) har malingen løsnet. Skadene er omfattende. Foto: Birger Lindstad, november 2005

Skader i form av opp- og avskallinger i malingen skyldes trolig klimabelastningene krusifikset har vært utsatt for. Det er langt flere oppskallinger på skulpturen enn på korset. Dette kan skyldes at skulpturen ble overstrøket et lag grundering (kritt og lim?) før det ble overmalt. En slik grundering responderer raskt på klimaendringer. Tilsvarende grunderingslag er foreløpig ikke observert på korset.

Forsidebeskyttelsen fjernes (med xylen eller vann) fortrinnsvis før konsolidering. Konsolidering med Lascaux Medium for Consolidation blandet med destillert vann i forholdet 3/1.¹ Limet dryppes inn i skader med spisspensel. Limet må i visse tilfeller påføres i to omganger, slik at første påføring tørker før neste. Limet skal tørke under press, og etterbehandles om nødvendig med varmeskje. På grunn av plassmangel (krymping i underliggende lag) er det ikke mulig å planere alle oppskallinger.

Avskallinger retusjeres i skadens nivå med vannbaserte farger (akvarell/gouache).

Krusifikset konsolideres og renses for overflatesmuss. Skader retusjeres.
