Rapport Konserveringsavdelingen 01/2009

A 360 Hessdalen kirke

Behandling av altertavle.

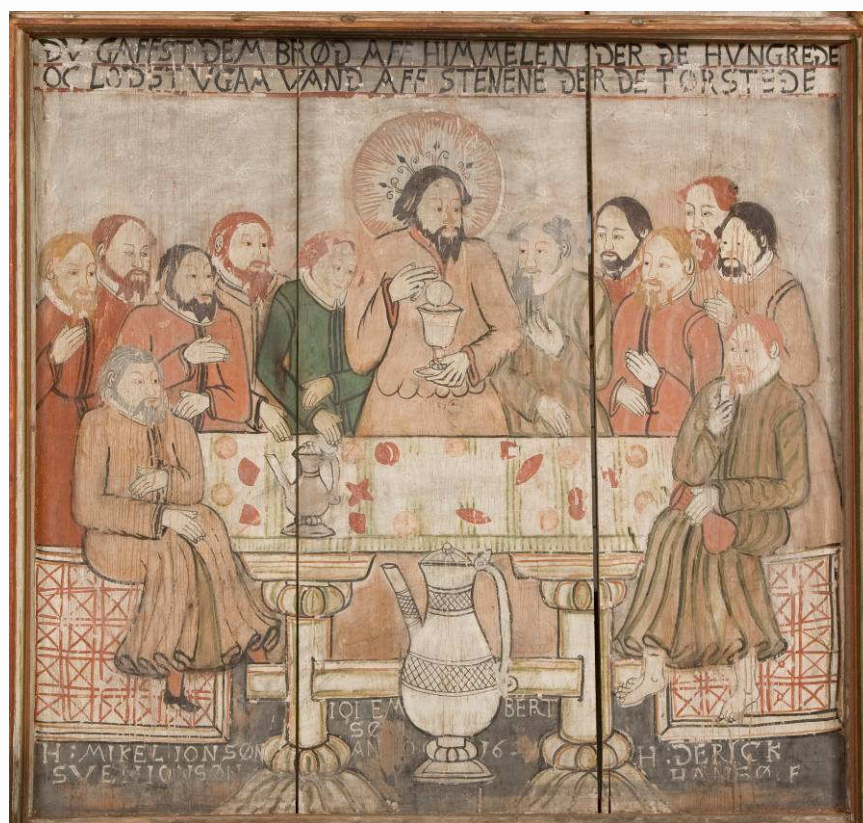
Fig. 1: Sentralfelt, før behandling. Foto: B. Lindstad, 2007.
