NIKU Oppdragsrapport 9/2009

A 370 Værnes kirke

Konservering av kalkmalerier

Værnes kirke. Konservering av kalkmalerier

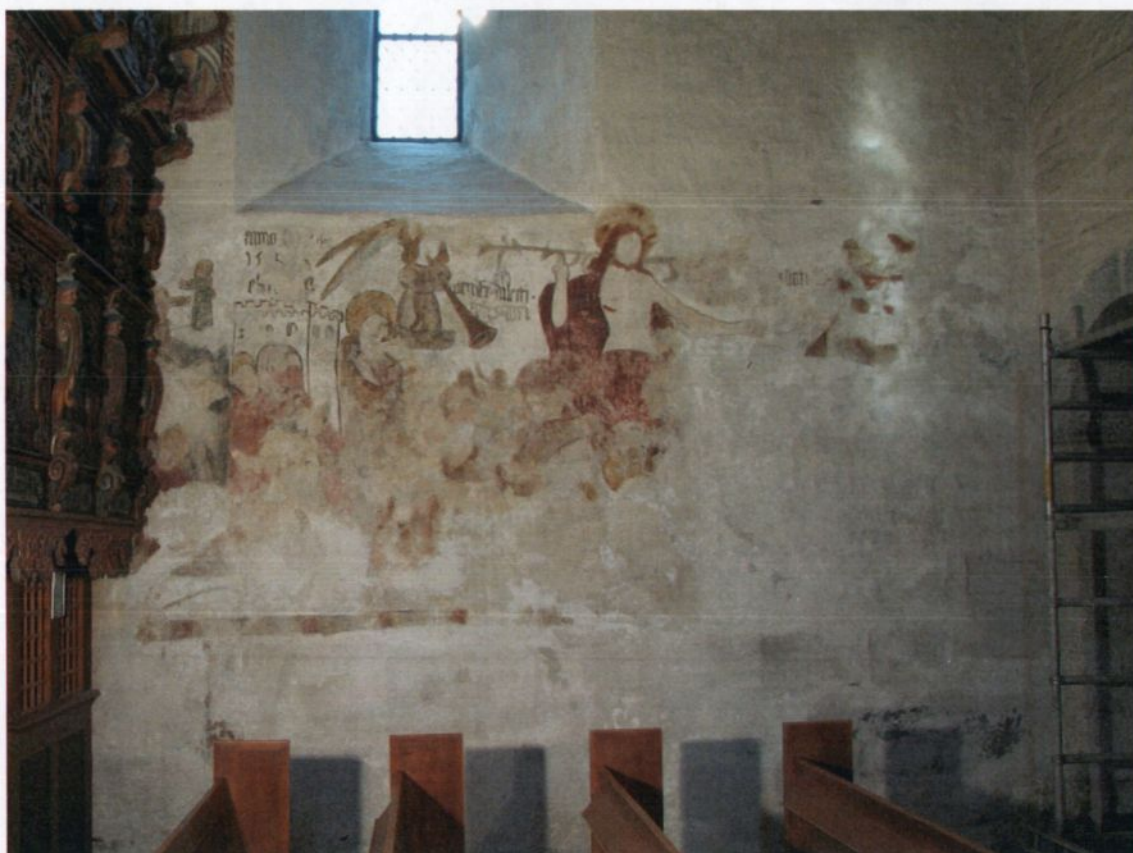
Fig. 3. Kalkmalt dommedagsfremstilling, nordvegg skip.

På skipets nordvegg ligger kalkmalerier som dateres til 1540-tallet⁵ (se fig. 3). Til tross for at maleriet dateres som etterreformatorisk, er temaet en tradisjonell sengotisk dommedagsfremstilling med den dømmende Kristus tronende på en jordklode omgitt av himmel og helvete. I Værnes kirke sees himmelen til venstre og helvetet til høyre. Ut av hodet til Kristus vokser nådens lilje og straffens sverd. Kristus' høyre hånd velsigner, mens den venstre viser menneskene bort. På himmelsiden strømmer de frelste sjelene inn i himmelporten. På samme side sees en basunblåsende engel og en Maria-skikkelse. På høyre side er det kun fragmenter igjen av den opprinnelige helvetesfremstillingen. Det er ikke mulig å tolke de få sporene som er igjen på veggen, men en alminnelig måte å fremstille helvetet i nordisk kalkmaleritradisjon på denne tiden var for eksempel i form av en stor kjefte av en løve eller monsterliknende skapning, helvetesgapet, der de forkomne og fordømte sjelene falt ned i i evig fortapelse.⁶ Motivet er en typisk middelaldersk fremstilling innen gotiske veggmalier i hele Skandinavia. Det var da vanlig å male figurativt, mens det etter reformasjonen ble dannet en mer dekorativ kalkmaleritradisjon i form av rankefremstillinger, våpenskjold og draperier⁷. Til tross for det alderdommerlige mottivvalget i Værnes kirke er selve den stilistiske fremstillingen preget av renessansen der det er en tydelig dybde og forsøk på perspektiv i motivet.

Generelt var maleriet før behandling i 2008 i en teknisk tilfredsstillende tilstand, men det var et stort behov for å dempe de tidligere reparasjonenes utforming og misfarging. Bildefeltet var før konservering svært skittent. Skitten bestod hovedsakelig av sot, fett og støv. Det er mye bom i maleriet, men hovedsakelig var disse områdene også ved tilstandsregistreringen lukket, og kan derfor betegnes som en stabil skade uten fare for materialtap. Enkelte skader var ved tilstandsregistreringen kritiske. Dette innebar at det var åpen bom der pusslaget hadde liten kohesjon til underlaget. Enkelte steder var det dårlig vedheft mellom dekorlag og den underliggende pussen.

Behovet for behandling av kalkmaleriet på nordveggenes østre del i skip er vurdert å være primært av estetisk art. Det til dels blanke uttrykket som er fremkommet ved forrige restaurerings påføring av impregnering er ikke forsøkt fjernet. Dette er i dag et viktig bidrag til kalkmaleriets relativt gode tilstand, og vil ikke gjøre noen skade så lenge klimaet i kirken er stabilt. På 1960-tallet ble det gjort en del sikringsarbeid med gipsmørtel. Dette var både kantsikringer og fastlegging av løs puss og dekorlag i form av injisering av kalk-/gipsblandinger på maleriet bakside. Dette er heller ikke forsøkt fjernet da det vil gi fare for tap av originalmateriale.
