NIKU Oppdragsrapport nr 38/2009

## A 360 Hessdalen kapell

Rapport fra behandling av prekestol.

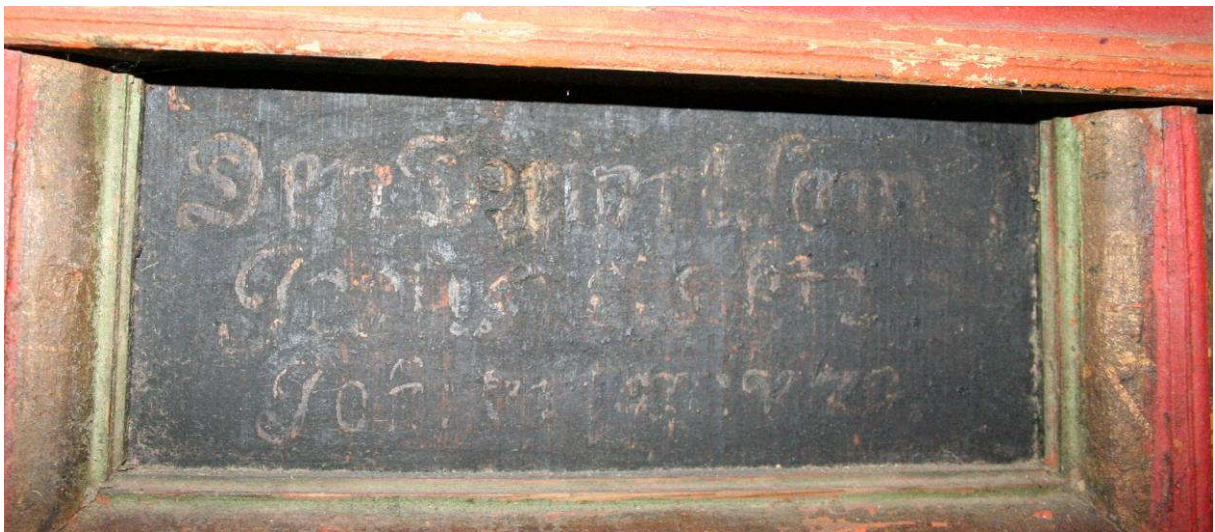
Mannspersonen i felt 1 fra nordveggen holder en åpen bok. Han kan være en evangelist, eller en representant for evangelistene. Med langt hår og uten skjegg ligner han mest på Johannes. I tekstfeltet under henvises det til Johannes evangelium. Skriften er slitt, og vanskelig å tyde, men det står muligens *"Den disippel som Jesus utpekte, Joh....."*

Fig. 3: Felt 1, skriftfelt. Foto: J. Brønne, NIKU 2008.<sup>13</sup>

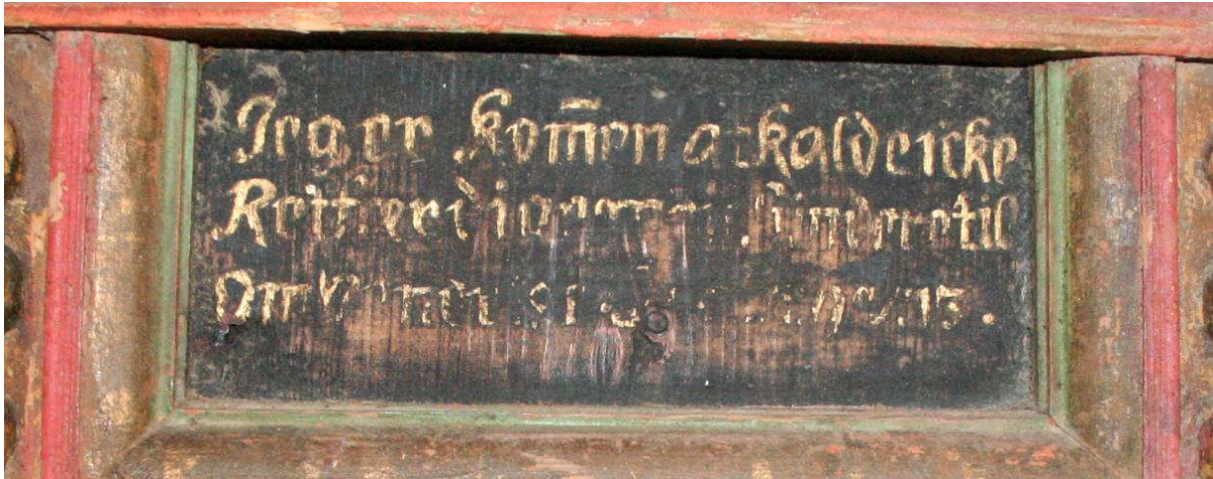
Tekstfeltet kan tolkes slik: *"Jeg er komen at kalde icke Rettferdige men Syndere til om... (uleselig)... 13."* Matteus kapittel 9, vers 13 sier: *"Gå og lær hva dette betyr: Det er barmhjertighet jeg vil ha, ikke offer. Jeg er ikke kommet for å kalle rettferdige, men syndere."*

Fig. 4: Felt 2, skriftfelt. Foto: J. Brønne, NIKU 2008.<sup>16</sup>

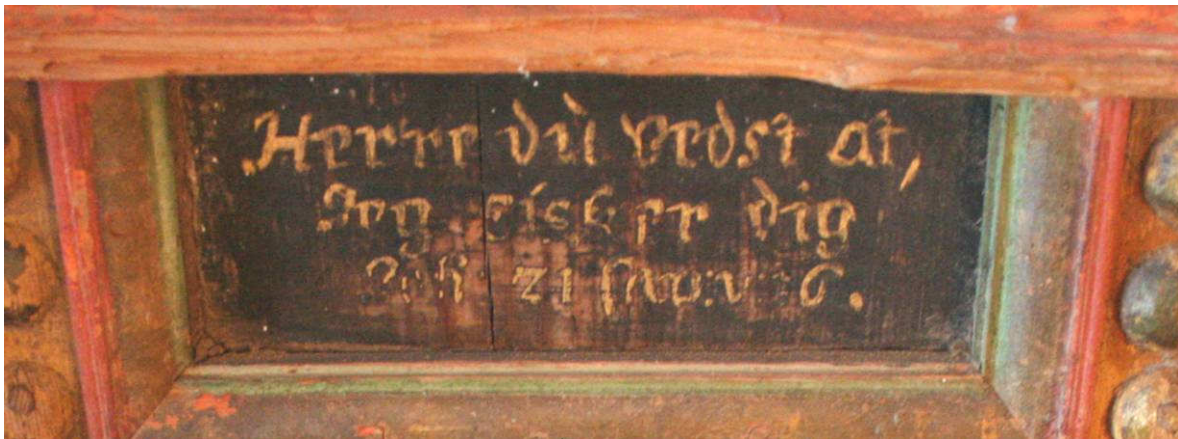
Figuren i felt 3 ber. Han har ingen symboler. Figurens korte hår og skjegg antyder at det er Paulus eller Peter som er fremstilt. Tekstfeltet under viser til (Simon) Peter; *"Herre, du vedst at, Jeg elsker dig"* Joh. 21 kap.v 26.

Fig. 5: Felt 3, skriftfelt. Foto: J. Brønne, NIKU 2008.<sup>17</sup>

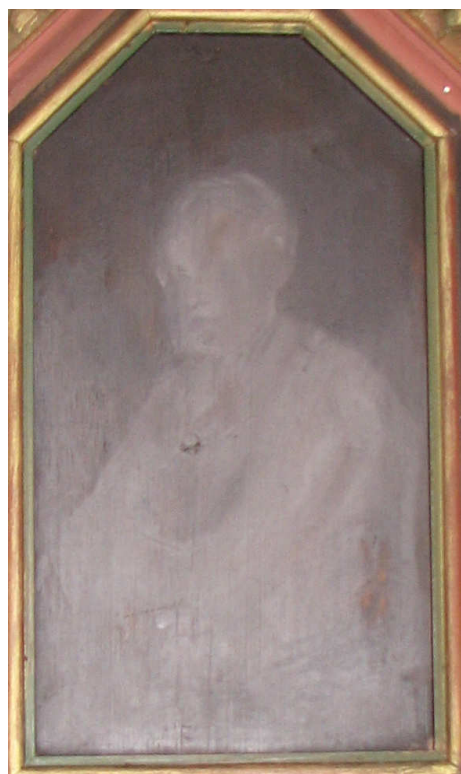
Felt 4 har ikke noe bevart av det opprinnelige motivet. Både figurfremstilling og tekstfelt er helt ødelagt. Vi vet ikke hva som har blitt fremstilt her.

Fig. 9: Felt 4, mot sør. Fri rekonstruksjon.  
Foto: B. Wedvik, NIKU 2008

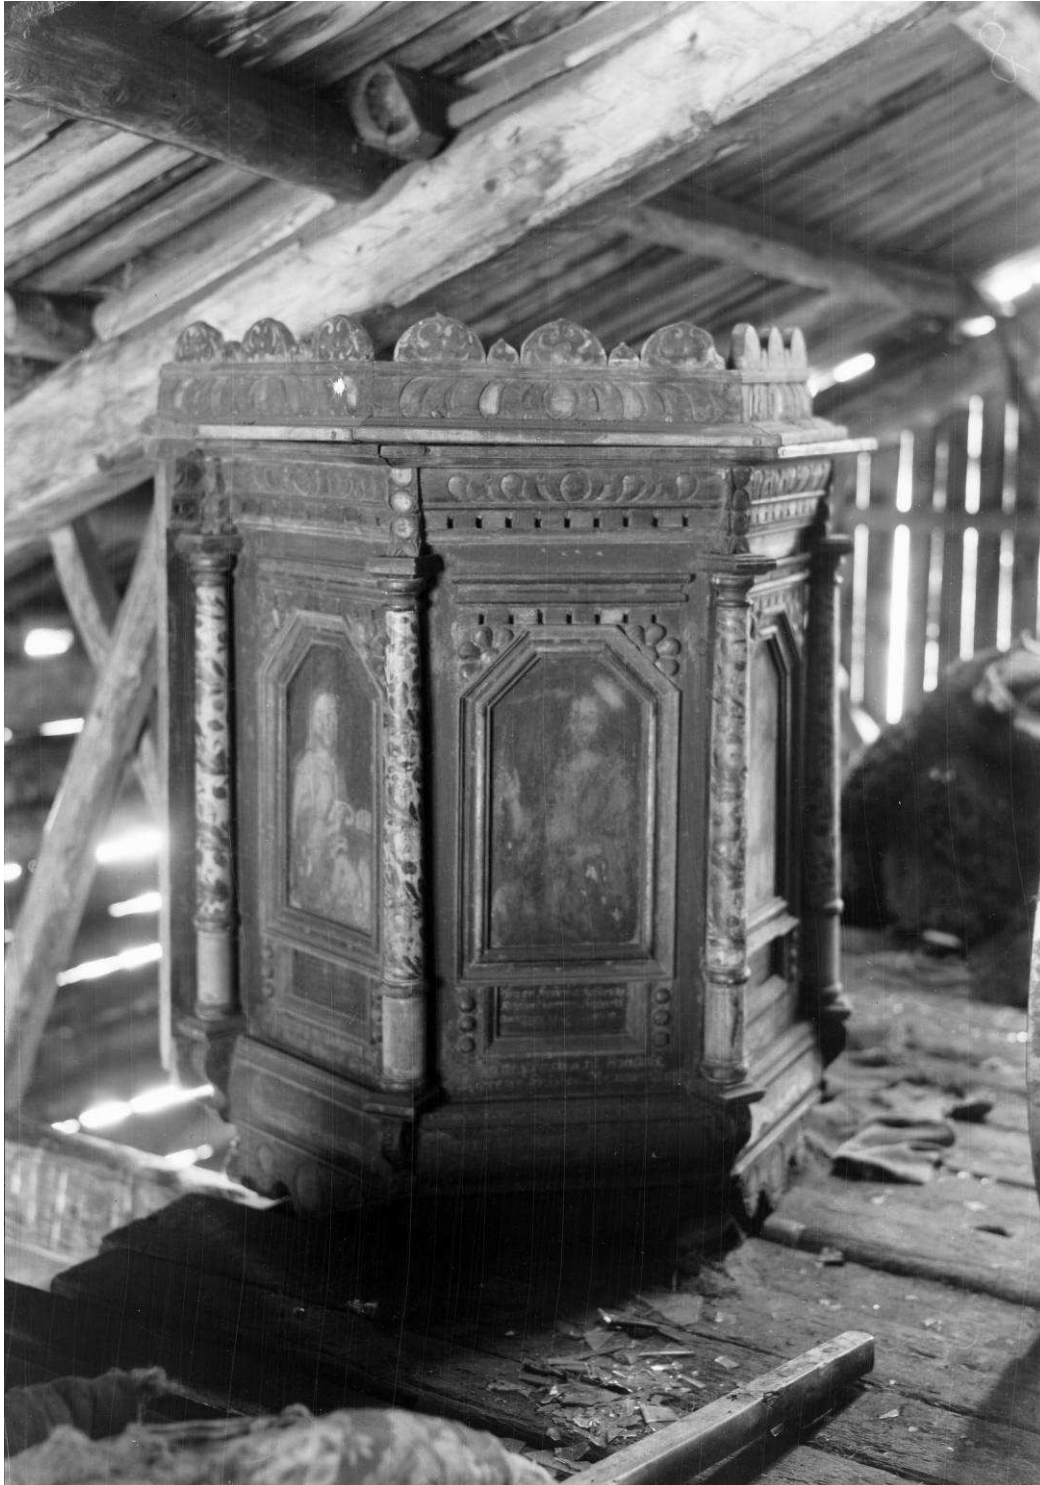
Svært lite er bevart av malingen i feltene i baldakinens himling. I følge Reitan<sup>21</sup> skal motivet ha vært englehoder. I dag er dette umulig å se. På fotografiet (fig. 14) som trolig er tatt på låven på Støvne gård før 1936 er baldakinen plassert opp-ned oppå prekestolen. Dersom den ble oppbevart slik har den trolig blitt eksponert for mye støv og fukt, kanskje også for fugleekskremer. Dette kan være en grunn til at malingen på feltene er helt nedbrutt.

Fig. 14: Prekestolen da den ble oppbevart på låven på Støvne gård.  
Foto: Schrøders samling, Trøndelag Folkemuseum. Før 1936.

På Schrøders foto ser man at bunnen ("løken") og de dreide kjeglene ved kappen mangler. Baldakinen ligger opp ned oppå prekestolen. På baldakinen mangler både de dreide spirene og de dreide kjeglene som man finner på baldakinen i dag.

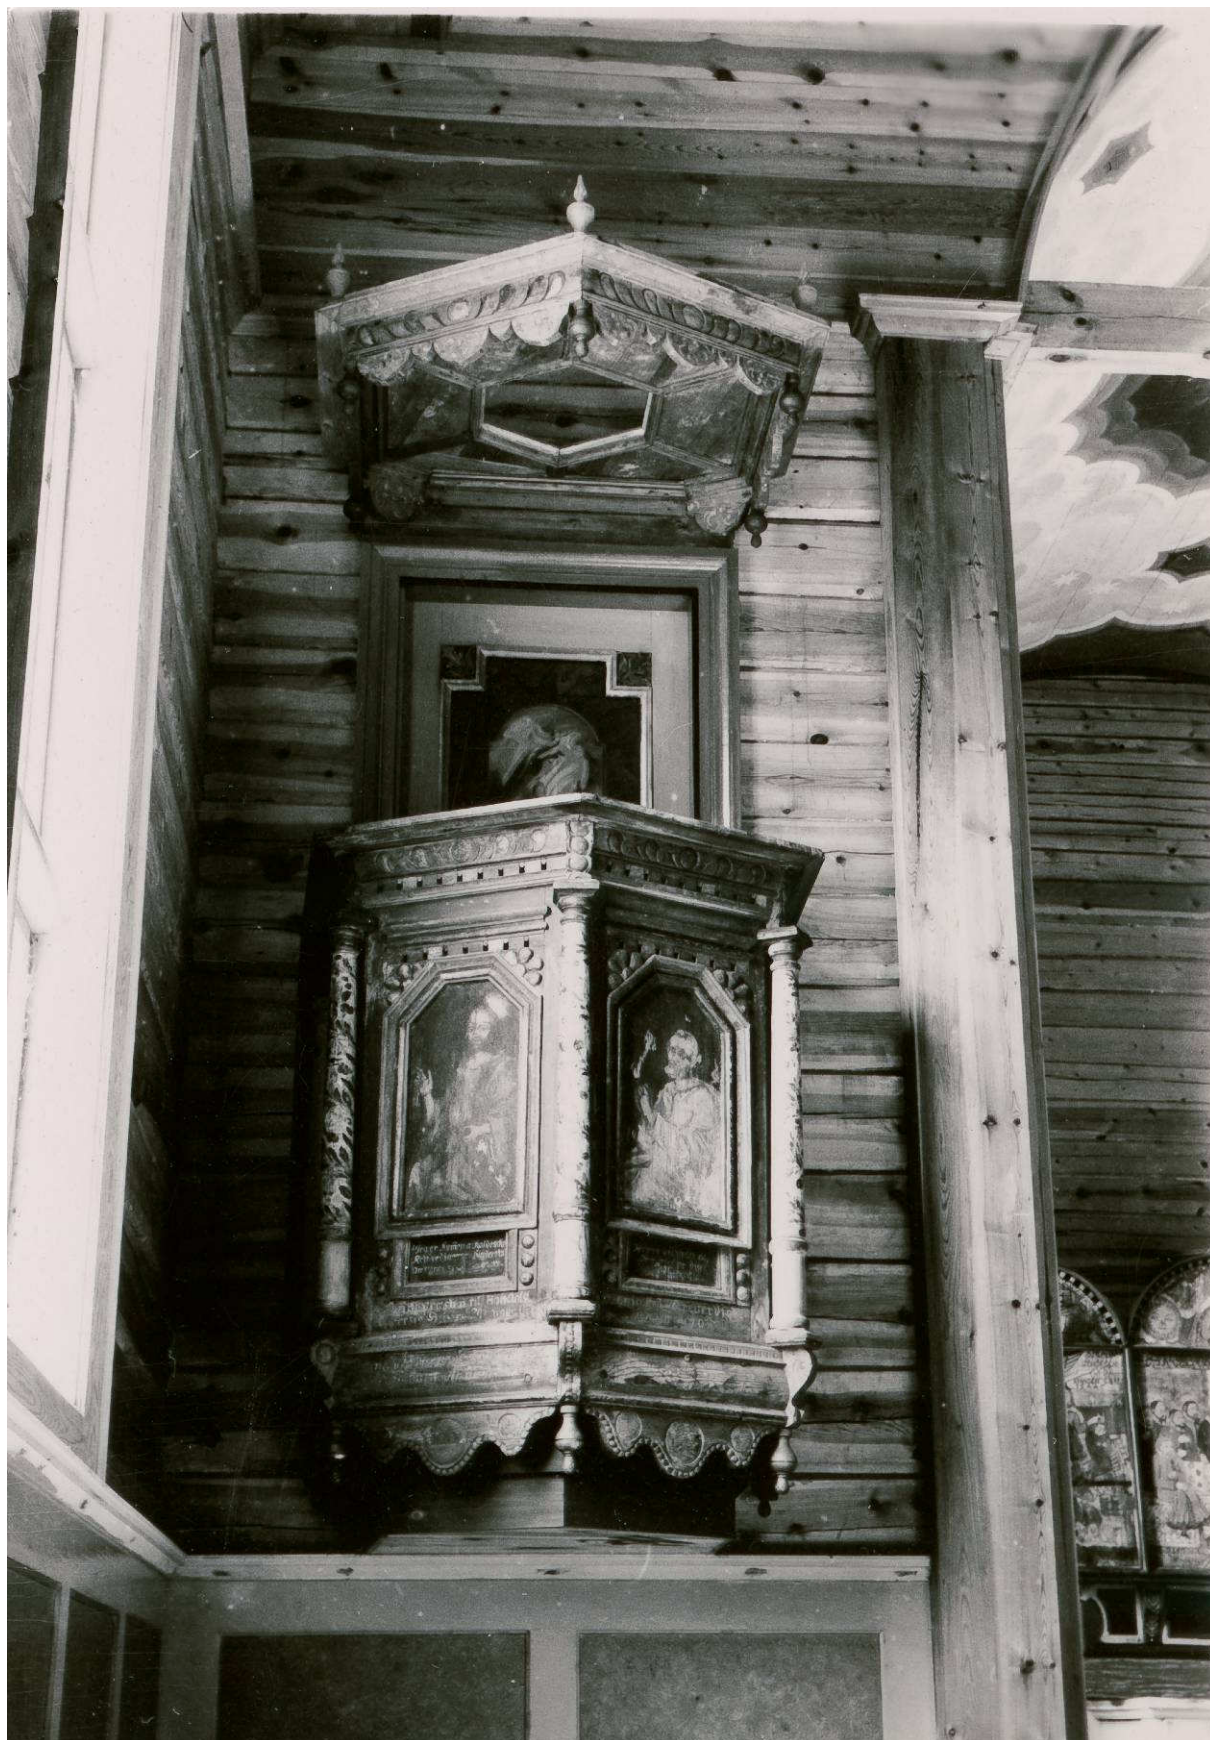
Fig. 16: Prekestolen på plass i Hessdalen kirke.  
Foto: Ola Seter, Riksantikvarens arkiv. 1940-tallet eller senere.

Baldakinens midtfelt med due er sekundært. På fotografiet fra Hessdalen kirke fra 1940-tallet eller senere (fig. 16) mangler midtstykket. I "Ålen" fra 1936 beskriver Reitan midtstykket med en dreid kule i midten.
