ALTERSKAPET I HADSEL KIRKE, STOKMARKNES

Tilstandsvurdering og tiltak

Tittel Alterskapet i Hadsel kirke, Stokmarknes Tilstandsvurdering og tiltak	Rapporttype/nummer NIKU Oppdragsrapport 78/2013	Publiseringsdato 30.08.2013
	Prosjektnummer 156102413	Oppdragstidspunkt 3.– 5.06. 2013
	Forsidebilde Sankta Katarina i alterskapet i Hadsel kirke. Foto: NIKU 2013	
Forfatter(e) Tone Marie Olstad	Sider 14	Tilgjengelighet Åpen
	Avdeling Konservering

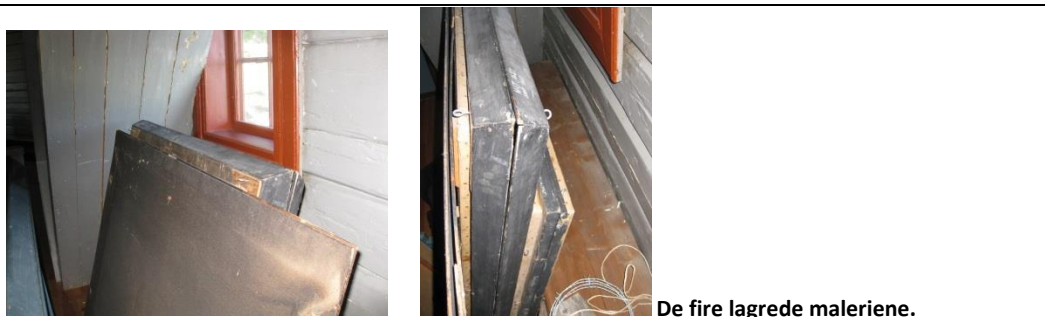
Vinduene oppe på østveggen, på galleriet, har vært dekket til med plater og det har hengt malerier på platene. Platene er nå fjernet og vinduene istandsatt. Dette har medført at kirken har malerier som det synes å være noe problematisk å få plassert i kirkerommet. De fire maleriene er nå stablet mot hverandre bak en benkerad nede i kirken i den nord-østre delen av kirkerommet.

De fire lagrede maleriene.
