Rapport Kunst og inventar nr 12/2006

Kinn kirke

Behandling av altertavle, epitafium og helgenfigurer

Dato: 21.02.2006
 Til: Riksantikvaren
 Kopi til: Kinn kirkelige fellesråd
 Fra: Norsk institutt for kulturminneforskning - NIKU
 Emne: Kinn kirke – Behandlingen av altertavle og epitafium 2004-2005

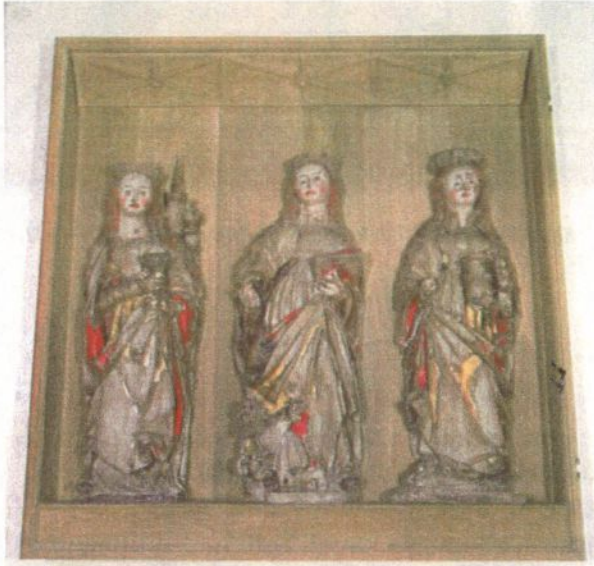
Fig.20 – Det rekonstruert skapet med de tre middelalderskulpturene etter behandling. Foto: Jørgen Solstad 2005

Som en del av prosjektbeskrivelsen for 2005 inngikk tørrensing av overflatene på de tre helgenfigurene. Skulpturene ble ikke demontert og tatt ned, men renses in situ. Løst overflatestøv og kalk fra veggene i koret ble forsiktig fjernet med støvsuger og myke pensler.

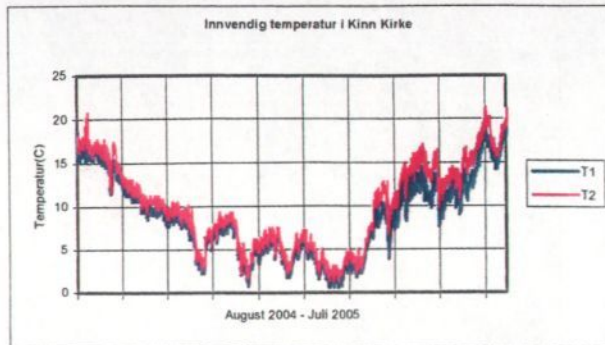
Fig.21 – Grafene viser temperaturen målt i koret (T1) og i skipet (T2) gjennom et år fra august 2004 til juli 2005. Temperaturen er generelt noe lavere i koret enn i skipet. Dette skyldes antagelig dårligere isolering og mer gjennomtrekk i koret.

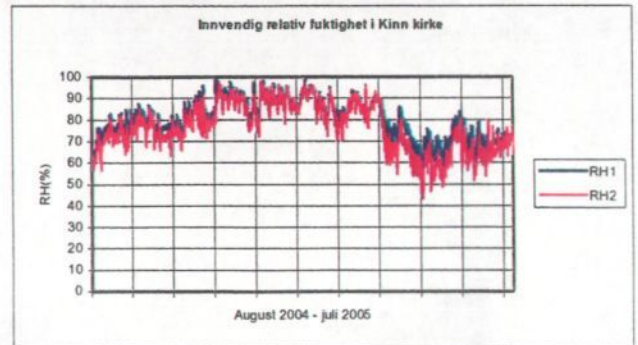
I august 2004 ble de utplassert to klimaloggere, en på altertavlen ca 3,8 m over gulvnivå, og en på epitafiet ca 4 m overgulvnivå. Loggerne ble avlest i juli 2005, slik at man fikk nesten ett års syklus. Resultatet av loggingen er grafisk fremstilt i figur 21 og 22. Generelt ser vi at inneklimate følger og påvirkes direkte av uteklimate. Siden kirken er uoppvarmet blir den relative fuktigheten ekstremt høy i perioder, spesielt i vinterhalvåret.

Fig.22 – Grafene viser den relative fuktigheten i koret (RH1) og i skipet (RH2) gjennom et år fra august 2004 til juli 2005. I store deler av vinterhalvåret er det meget fuktig i kirken med lange perioder med over 90% RF. På grunn av lavere temperatur i koret er fuktighetsnivået her generelt høyere.
