ALTERSKAPET I A 425 RØST KIRKE

Tilstandsvurdering og tiltak

Tittel Alterskapet i A 425 Røst kirke Tilstandsvurdering og tiltak	Rapporttype/nummer NIKU Oppdragsrapport 77/2013	Publiseringsdato 07.09. 2013
	Prosjektnummer 156102413	Oppdragstidspunkt 06.06. 2013
	Forsidebilde Alterskapet i Røst kirke Foto: NIKU 2013	
Forfatter(e) Tone Marie Olstad	Sider 18	Tilgjengelighet Åpen
	Avdeling Konservering

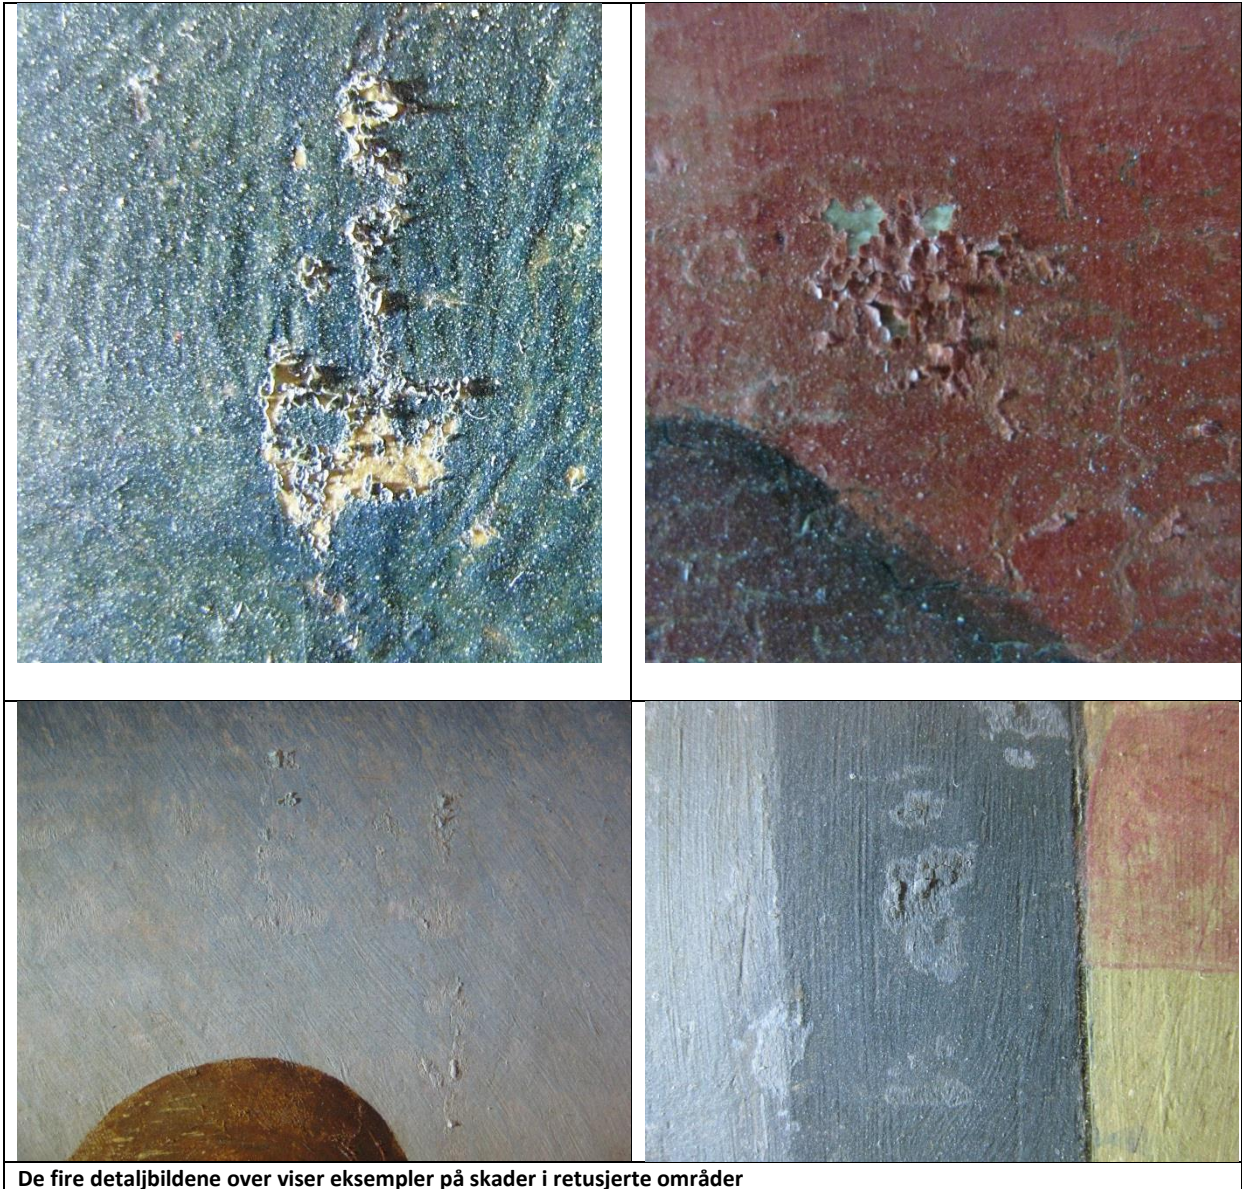
Tilstanden på malingen er god. Det er ikke observert noe løs maling, men det er utfall og oppskallinger i nesten alle retusjene. Dette er skjemmende for maleriet som helhet, men skader ikke den opprinnelige malingen. Enkelte av retusjene har endret farge.

Skadene i retusjene skyldes dårlig vedheft mellom underlaget og malingen. Skadene kan også skyldes bruk av oksegalle. Dette ble brukt for at akvarellmalingen som ble brukt til retusjene ikke skulle perle på underlaget.²

Ingen tiltak ble gjort for den høyre døra.
