A 253 ØLVE KIRKE

Konservering og restaurering av altermaleri datert 1640

Tittel A 253 Ølve kirke Konservering og restaurering av altermaleri datert 1640	Rapporttype/nummer NIKU Oppdragsrapport 70/2013	Publiseringsdato
	Prosjektnummer 15620821	Oppdragstidspunkt Juni 2012 – februar 2013
	Forsidebilde Detalj av altertavle fra Ølve kirke. Foto: Birger Lindstad.	
Forfatter(e) Matheson, Ingrid Grytdal	Sider 30	Tilgjengelighet Åpen
	Avdeling Konservering

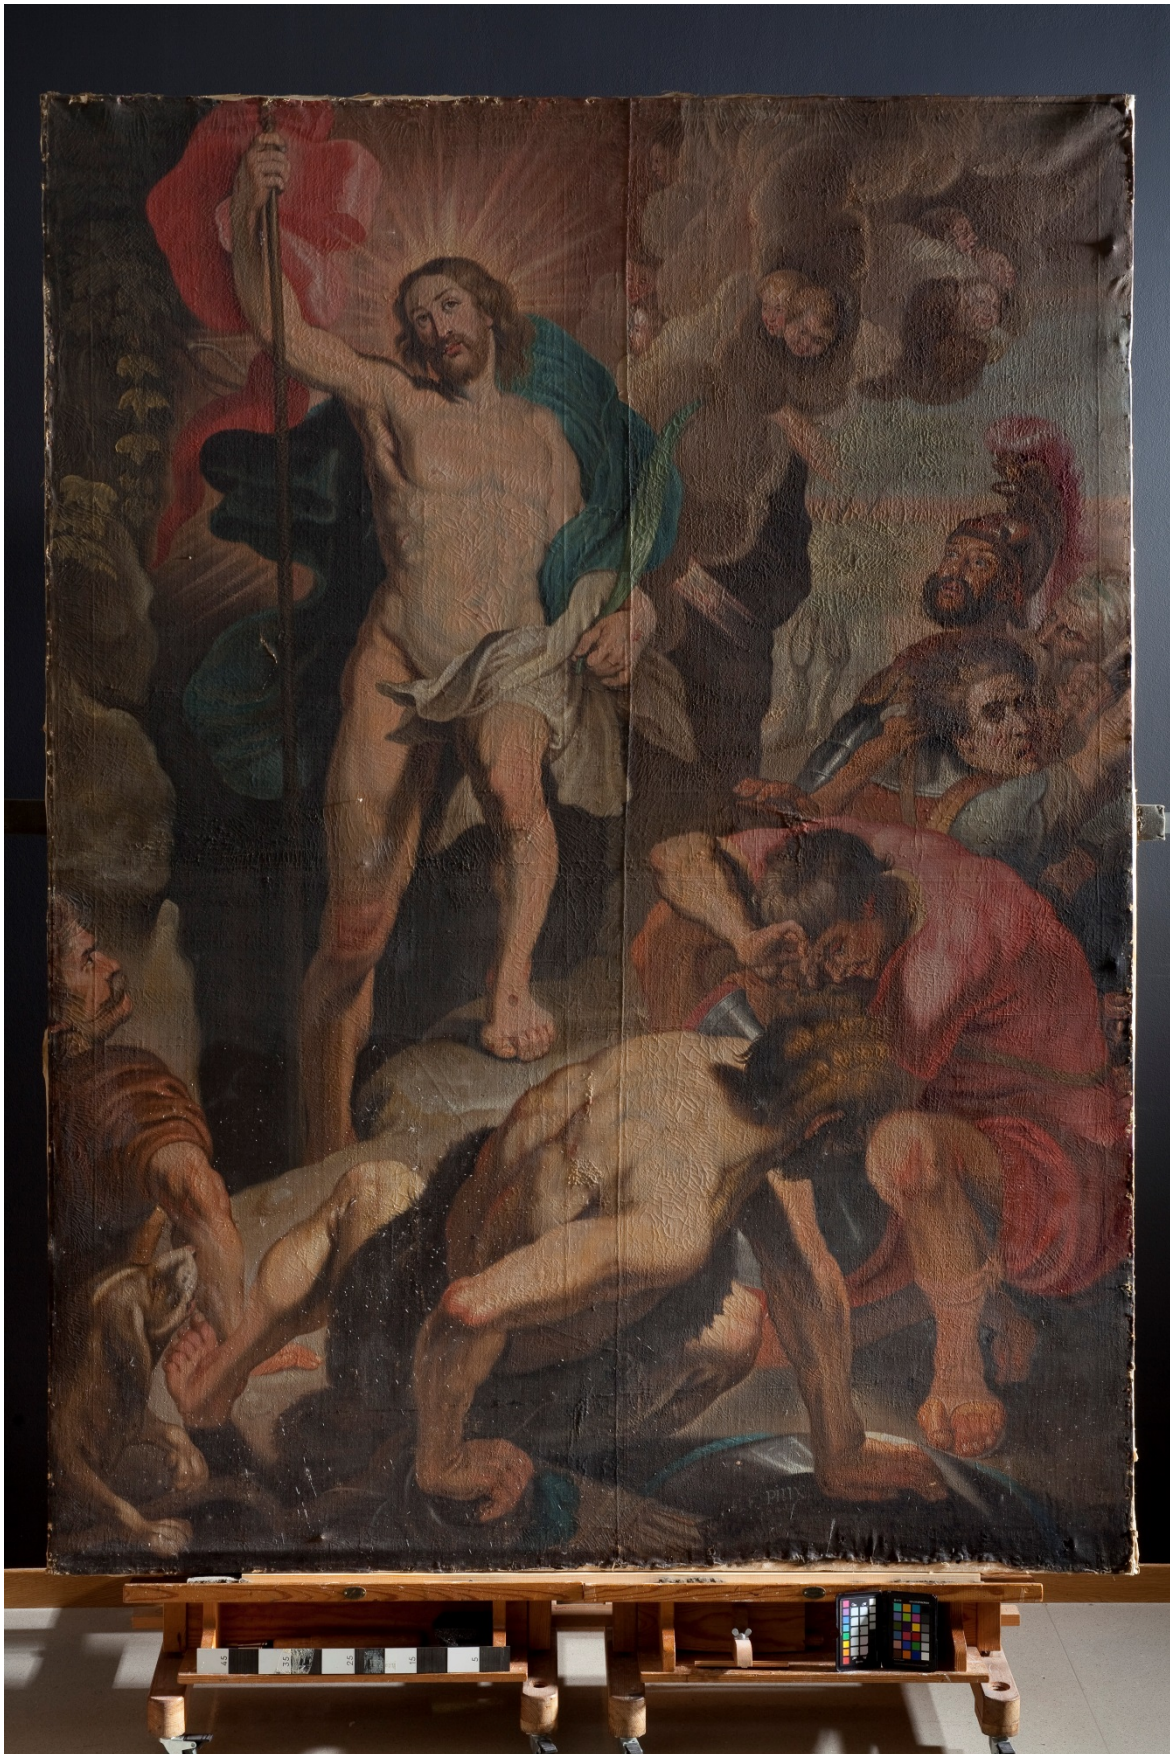
Førsteintrykket av maleriet er at det er i relativt god stand, størrelse og alder tatt i betraktning. Det har få skader som er synlige fra normal betrakningsavstand. Nærmere undersøkelse viser imidlertid et større behov for konservering.

Figur 3 Maleriet i sidelys før behandling. Foto: Birger Lindstad 2012

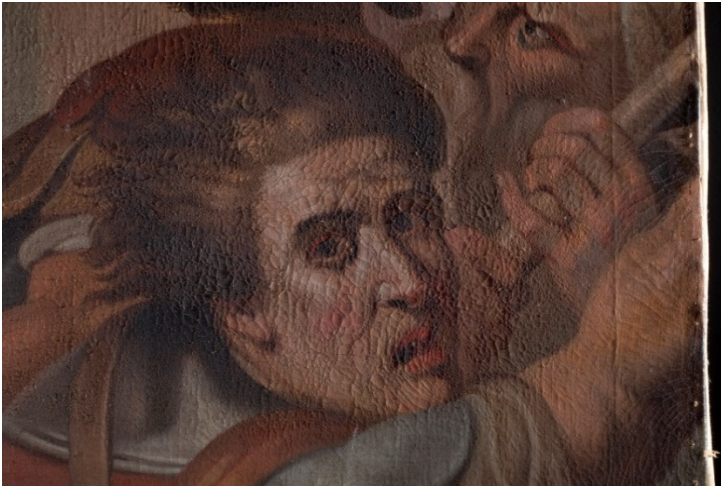
Maleriet er tynt malt i tradisjonell oljemalingsteknikk. Malinglaget har et mønster av krakelyrer over det meste av overflaten som varierer avhengig av lokalfarge og plassering. Generelt kan man si at krakelyremønsteret er tettere i mørke farger med tynne malinglag, og mer åpent og med tynnere sprekker i lyse farger der også malinglaget ofte er tykkere. I tillegg er lerretet til høyre for den vertikale skjøten generelt mer krakelert enn lerretet til venstre. I forbindelse med krakelyremønsteret er det store områder med oppskallinger. Avskallinger/utfall er det mest av i de mørke, tynt malte områdene i nedre del av maleriet. Her ser man tydelig at skadebildet følger lokalfargene. Det er utallige små utfall som går ned til lerretet (se fig. 11). I mørke, tynt malte områder arter dette seg som små malingflak med gjennomgående dårlig binding til lerretet. I lyse områder har flakene bedre vedheft, men kantene bøyer seg opp og skaper skålformede deformasjoner i malinglaget (se fig. 10). I begge tilfeller er store områder å regne som ustabile og har behov for konsolidering.

Figur 9 Detalj av maleriets høyre side i sidelys. Foto: Birger Lindstad

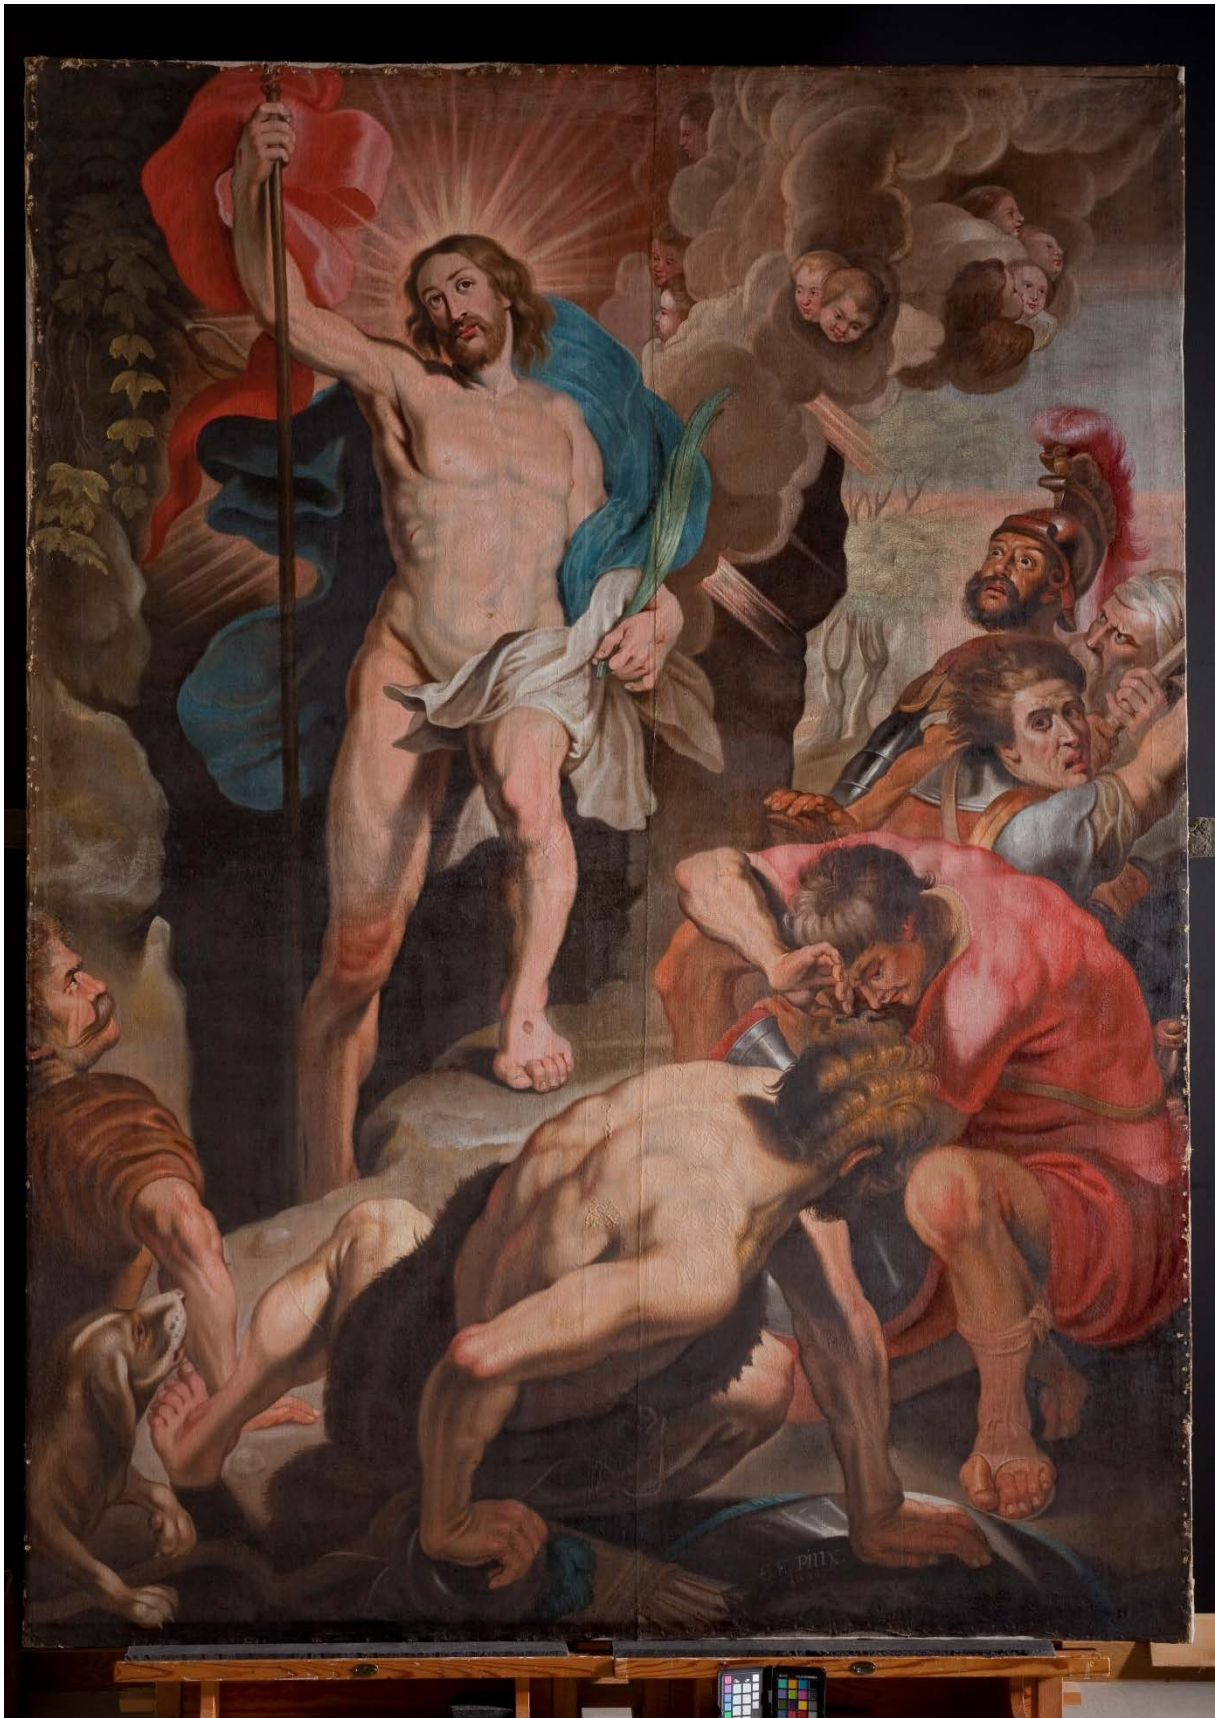
Figur 16 Maleriet etter behandling. Foto: Birger Lindstad

Den reparerte riften i øvre venstre del av maleriet ble kittet for å oppnå et jevnt grunnlag for retusjeringen. Utover dette ble ingen skader kittet før retusjering. Særlig i nedre del er det relativt store områder med manglende maling. Kitting av disse områdene, samt av alle synlige stiftehull i lerretet ville ha blitt svært omfattende. Skadene ville på nært hold ha blitt mindre synlige enn de er uten kitting, men kostnadene ved en slik full integrering av alle retusjer ville ha vært store. Det er også et poeng at originalmalingens tilstand nå er synlig for et trent øye. I tillegg til områder med utfall ble også noen av de gamle retusjene retusjert for å bli mindre synlige. De gamle stiftehullene langs maleriets kanter ble ikke retusjert, da de ville bli skjult av pynterammen (korpus). Ved montering i kirken viste det seg at noen av stiftehullene fortsatt var synlige. Det ble gjort noe retusjering i kirken, men stiftehull i øvre venstre del av maleriet er fortsatt synlige på nært hold. Hvis det blir satt opp stillas for å behandle korpus bør disse retusjeres.

Til all retusjering ble det benyttet tørrpigmenter løst i dammarferniss. Dette innebærer at retusjene ikke kan fjernes uten å påvirke maleriets ferniss.

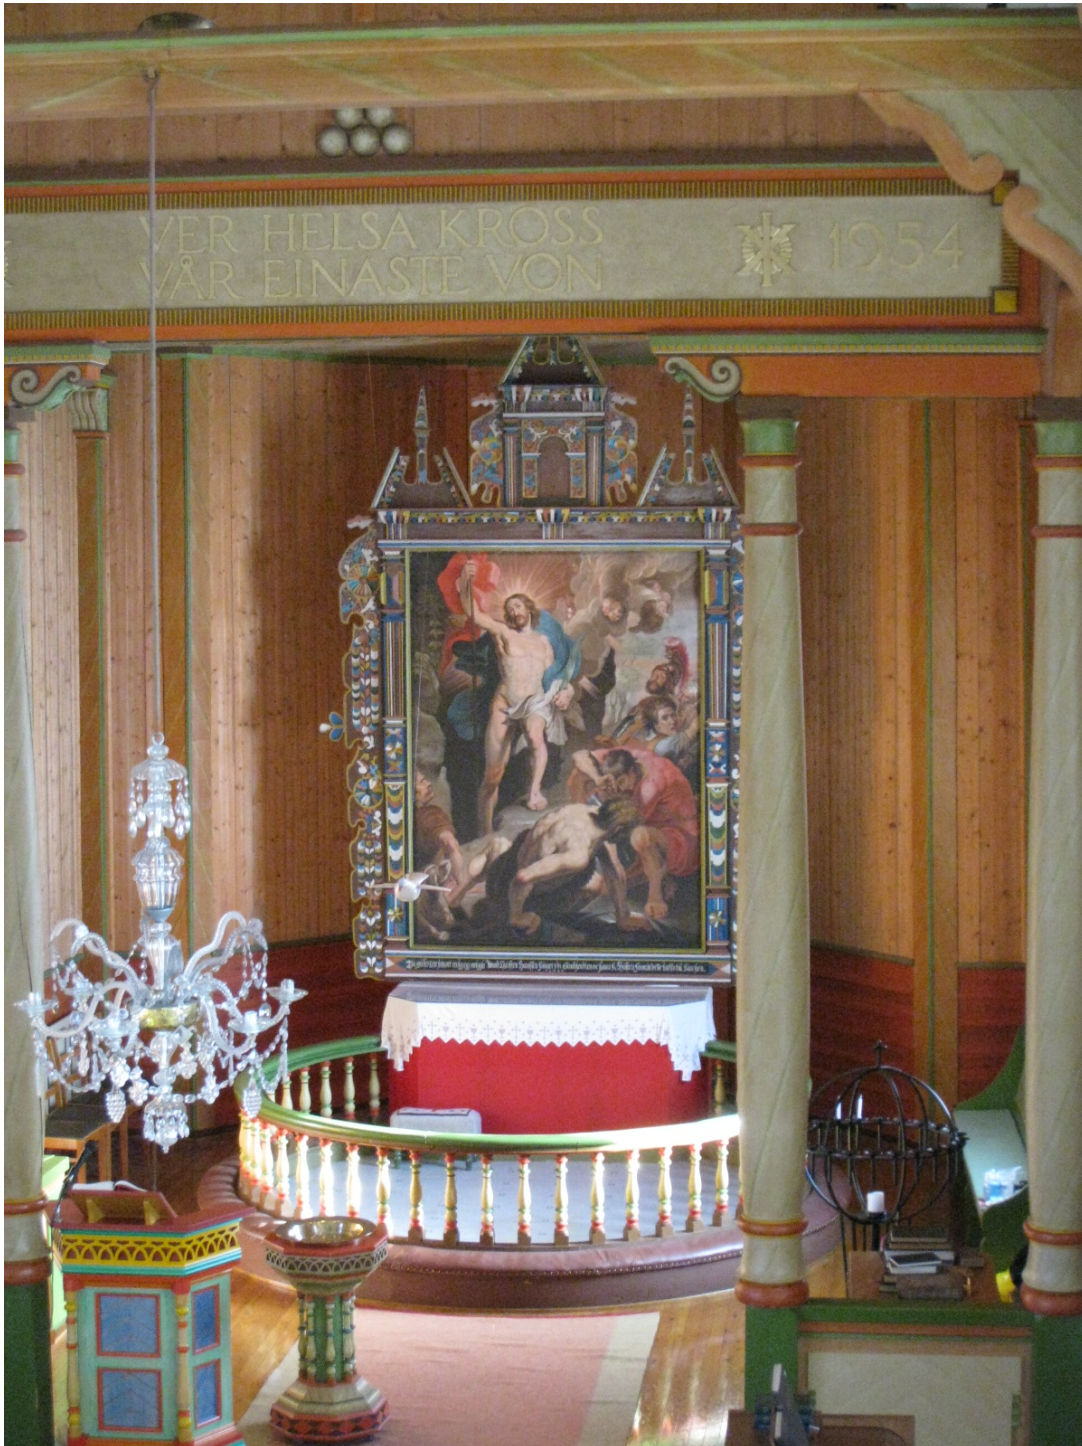
Figur 19 Maleriet på plass i ølve kirke etter behandling, februar 2013. Foto: NIKU

Det anbefales videre at stearinlys på alteret plasseres så langt som mulig fra maleriet, og at de slukkes med lyseslukker for å unngå stearinsøl.
