NIKU Oppdragsrapport nr. 113/2009

Bryggen i Bergen.
Svensgården. Bygning 4A og 5A.
Fargeundersøkelse på vestfasaden

Tone Marie Olstad

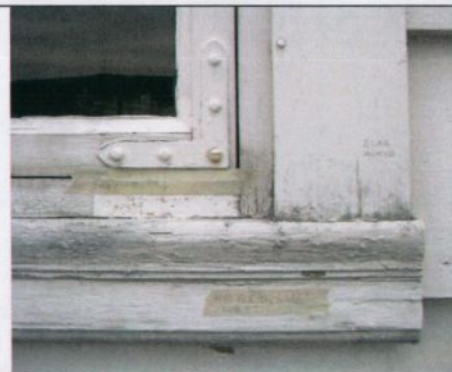
Figur 2 Detalj fra vindu

Bygningens strukturelle tilstand er ikke vurdert, kun bygningens værhud. Tilstanden er generelt god, men overflaten er skjemmet av svertesopp. Vinduene behøver ettersyn og maling.

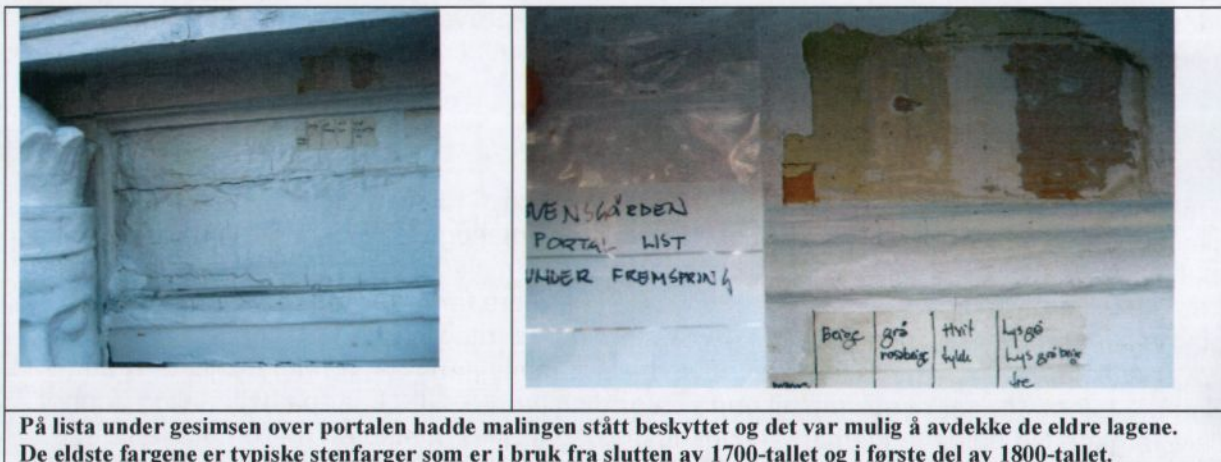
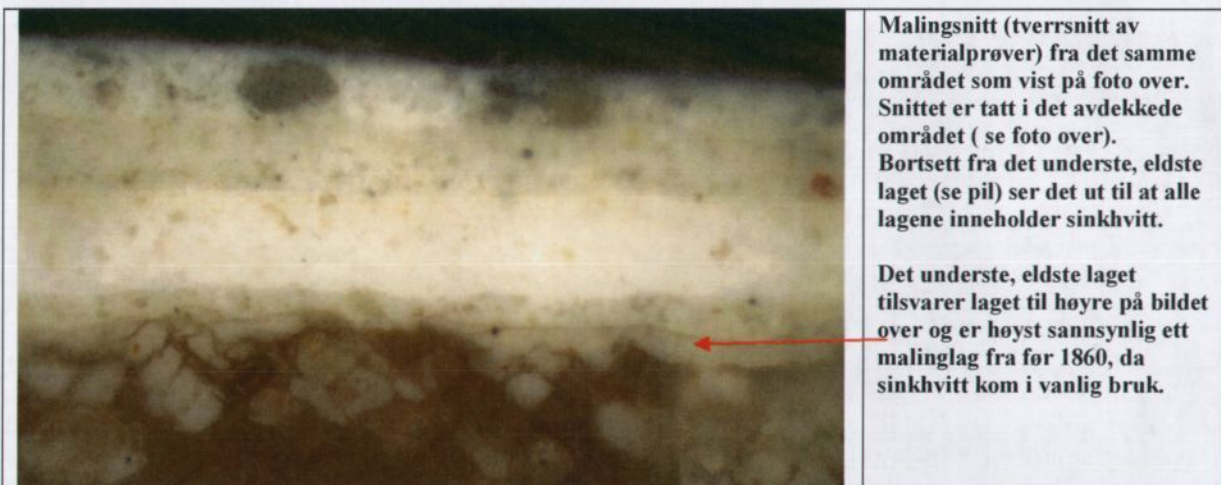
Første etasje i bygningene er den mest interessante delen av bygningene i denne sammenheng, ettersom det er her de eldste bygningselementene og fargelagene finnes. Portalen har flest fargelag. De eldste lagene er hvite eller gråhvite lag som er vurdert til å være blyhvitt. Blyhvitt gikk generelt ut av bruk i 1860-årene da det billigere pigmentet sinkhvitt ble lett tilgjengelig. Det betyr at NIKU på portalen har funnet malinglag som etter all sannsynlighet er malt før 1860. Det ligger flere lag som inneholder blyhvitt og det betyr at de eldste lagene kan være sent 1700-tall. Over de blyhvite lagene ligger det lyse malinglag som så ut til å være pigmenterte for å illudere sandsten. De eldre malinglagene er så ødelagte at det selv ved undersøkelse av materialprøvene i mikroskop, ikke er mulig å lese lagstrukturen.

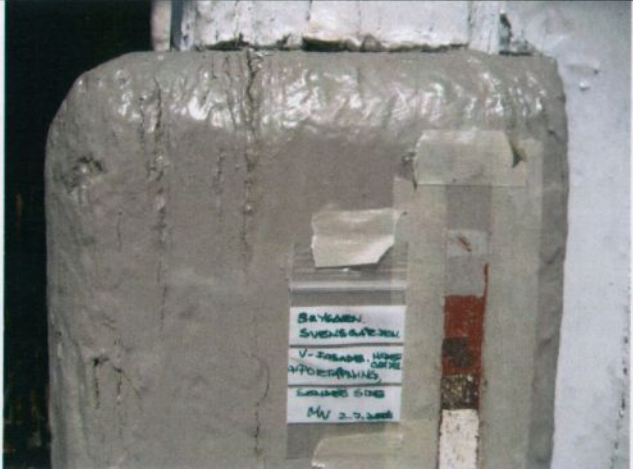
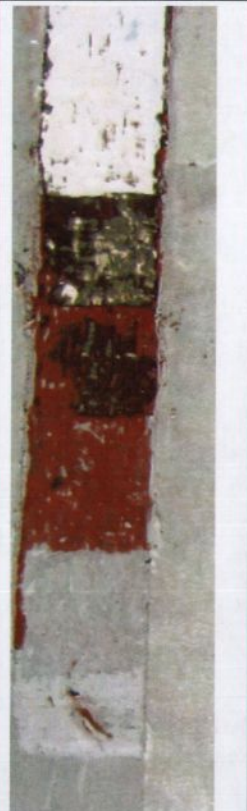
6. 2. 3 Malt sokkel ved inngang til passasjen

<p>Følgende farger er funnet på sokkelen</p> <ol style="list-style-type: none"> 1. Hvit 2. Grå 3. Mørk brun 4. Rød 5. Grå 6. Grå 7. Grå. <p>Nåværende farge</p>
<p>Det er ikke funnet noen sammenheng mellom fargebruken på vindusomrammingen og fargene på soklen</p>
