Tromsø Museum – Universitetsmuseet

Inngrep og skader i festningsverket Skansen

Tromsø kommune

Keth E. Lind

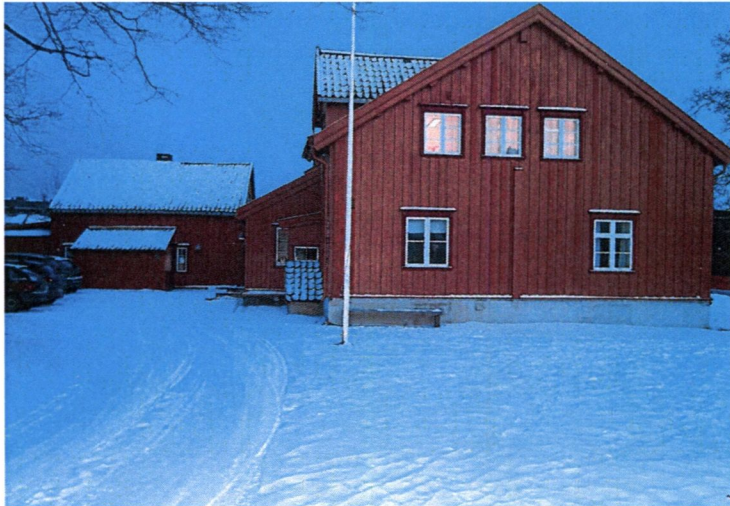
Da Tollvesenet ble etablert i Tromsø i 1787 var Skansen den naturlige lokalisering. Hovedhuset og Bårstua ble begge bygd i perioden 1789-93 (bilde 4). Den nordlige halvdelen av hovedhuset har utgravd kjeller. Jordmassene under den sørlige delen er så vidt vi vet intakt. Det er bare delvis utgravd kjeller i Bårstua. Både under deler av hovedhuset og under Kårstua vil en kunne finne urørte masser/kulturlag fra før 1780-90-tallet. Disse eventuelle kulturlagene er særs viktig å få bevart. Det indre området av Skansen er etter 1790-tallet, og spesielt fra 1900-tallet påvirket av ulike virksomheter og gravearbeider. Da blir undergrunnen som er bevart fra før dette tidspunktet svært viktig i forbindelse med framtidig forskning på Skansens tilblivelse og bruk.

Bilde 4. Hovedhuset og Bårstua. Foto: Stephen Wickler, Tromsø Museum, UiT

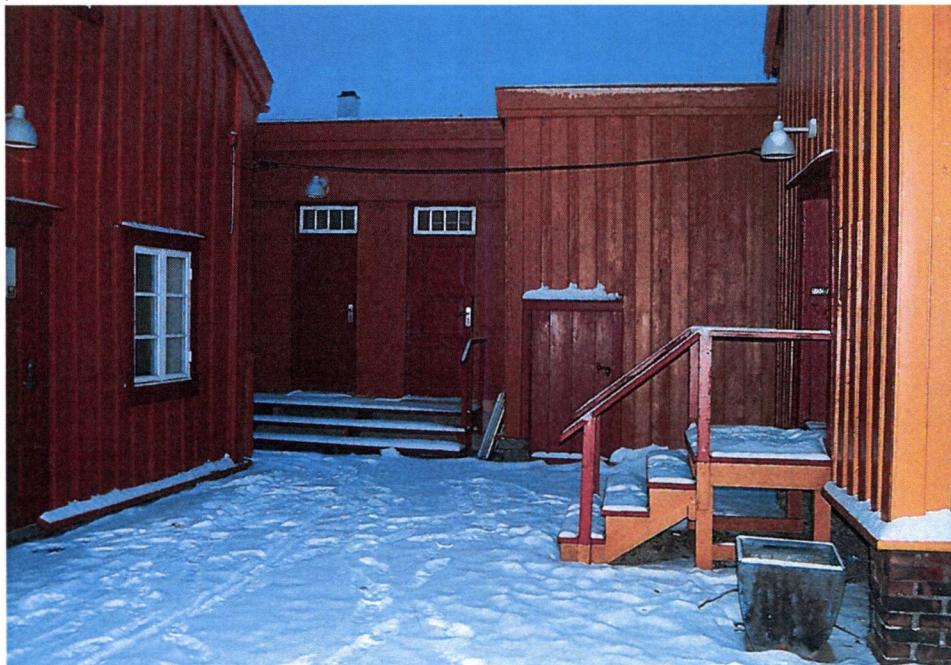
Det er i dag fem bygninger inne på området. Stolpebua/stabburet og sjåen står like øst for Bårstua, og ble oppført i 1850-årene. Også under begge disse kan det være kulturlag og jordmasser som kan gi viktig informasjon om festningens historie. Latrinen, like ved, ble bygd av tyskerne under 2. verdenskrig. 14C-dateringen som viste aktivitet på Skansen på 1200-1300-tallet ble tatt i området mellom Bårstua og latrinen (bilde 5).

Bilde 5. Fra venstre: Bårstua, latrinen, stolpebua og stabburet. Foto: Stephen Wickler, Tromsø Museum, UiT.

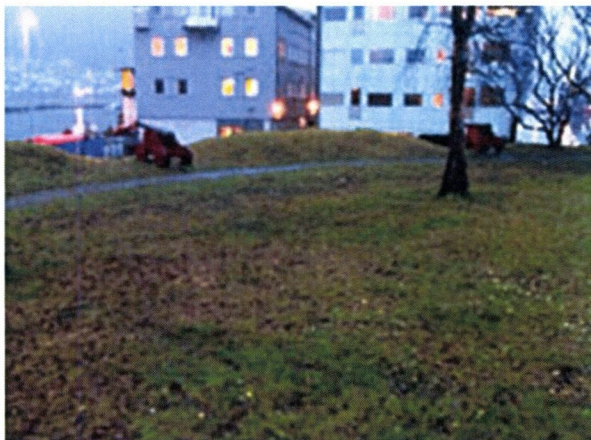
I forbindelse med napoleonskrigene ble det satt opp fire små 3-punds kanoner på Skansen i 1808. Det ble i den forbindelse gravd ut fire "skyteskår" i Skansevollen. Kanonene som står på Skansen nå er fra 1600-tallet og ble hentet fra Vardøhus festning i 1983. Da kanonene ble satt ut på festningsvollen i 1808 ble det samtidig gravd ut skyteskår. Festningsvollen har tidligere vært høyere, og skyteskårene har stått i kraftigere nedgravninger enn slik de framtrer i dag (bilde 6). Det er også flere gangstier inne på festningsområdet – det er uvisst når disse er fra, men mange er sannsynligvis anlagt i

Bilde 6. Kanoner, skyteskår og gangsti .
