NIKU Oppdragsrapport nr 193/2009

## Stenkjellerene på Bryggen i Bergen

Enkel tilstandsvurdering og forslag til utbedringer

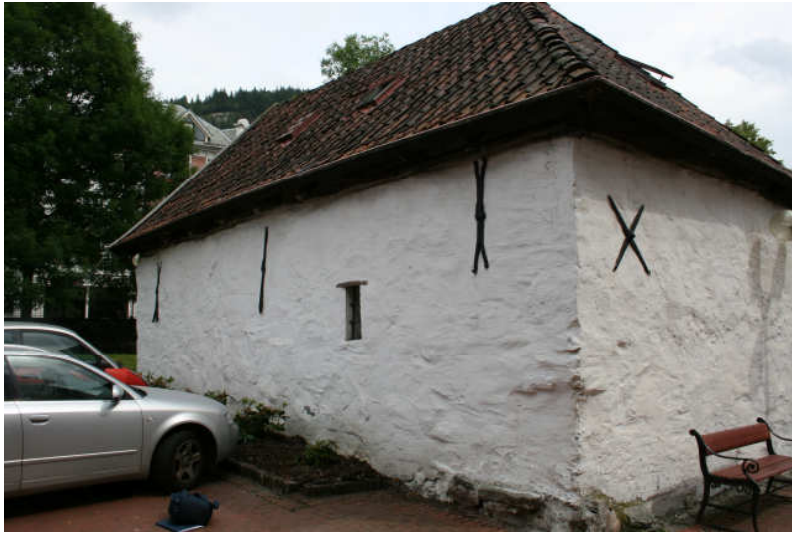
Figur 1 Bygning Ag (nordvest).

God tilstand, noe flassing/avskalling av kalklag. Litt mørtelutfall i forbindelse med murankrene. En liten revne ved SV hjørne i forbindelse med jernkrok. Mørtelen kan være iblandet noe sement. Sementen er i så fall svak, men har en tydelig grålig farge.

Observerte revner samt utglidning av sten i SØ hjørne må følges og inspiseres jevnlig. Blomsterbed tett inntil veggen bør unngås, legg heller en stripe med grus innerst. Småskader i puss utbedres som del av vanlig vedlikehold, veggene kalkes.

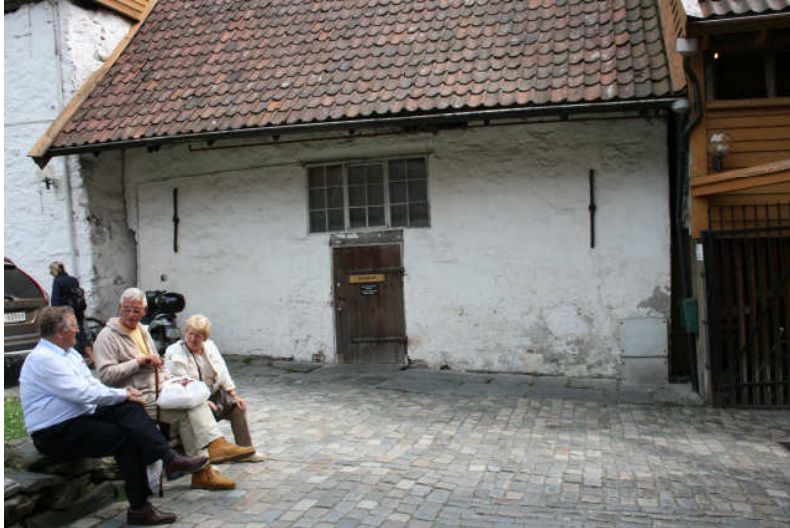
Figur 7 Bygning II g sett fra nord.

Noe bortfall av overkalkingslag. Tre stk fine, vertikale revner strekker seg fra taket og nedover. Pussutfall på hver side av dør.

Kraftig revnedannelse på innvendig vestvegg må observeres og eventuelt utbedres. Ellers vanlig vedlikehold. Ved en senere anledning kan det vurderes om veggene bør pusses, siden de sannsynligvis har fremstått med puss opprinnelig.

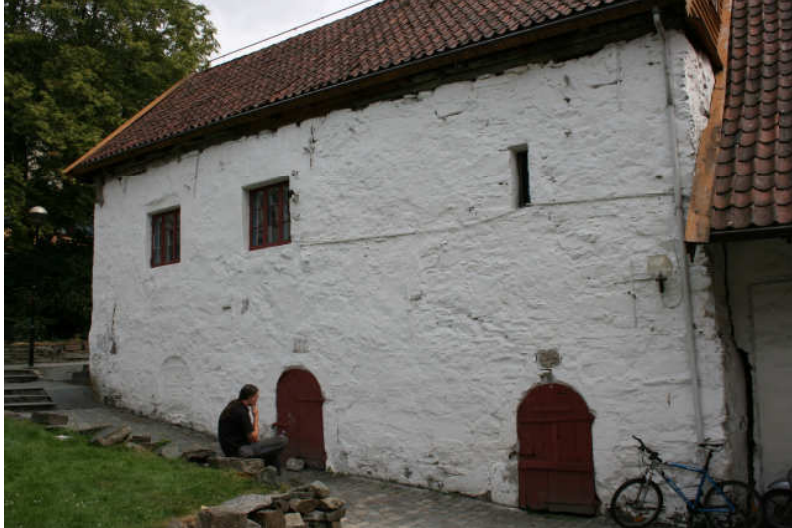
Figur 9 Bygning II h, nordvegg.

Enkelte fine revner, noe bortfall av overkalkingslag, spesielt ca en halv meter over bakkenivå. Veggene buler noe utover, men ifølge Einar Mørk har dette stabilisert seg. Sten med våpenskjold/bumerke over dør har en god del søl fra kalking av veggene. Den andre bumerkestenen er i sin helhet overkalket.

Unngå overkalking av dekorsten over dør. Observer revner og utglidning på sørvegg, muligens bør det velges en bedre teknisk løsning mht trapp, - en løsning som er mer fleksibel med henblikk på bevegelser i bygningen. Forøvrig vanlig vedlikehold.

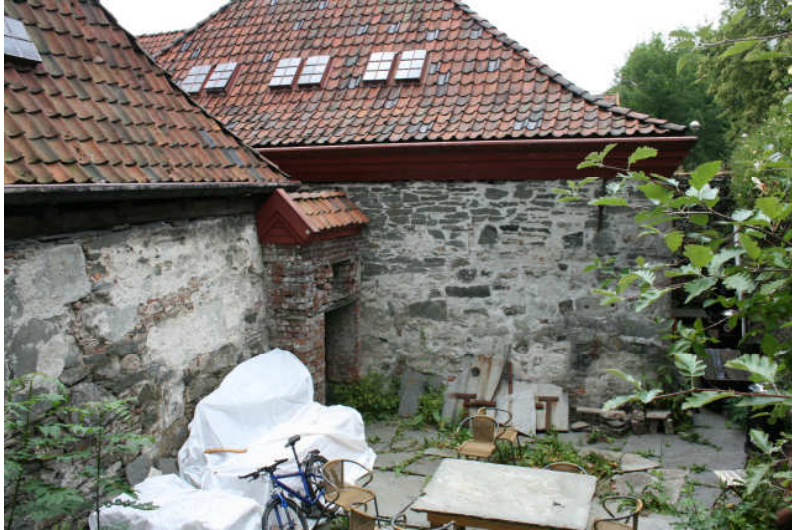
Figur 13 Bygning VI h sett fra sør.

Enkelte fine vertikale revner, en del utfall av fugemørtel. Rester av puss. Ved foten av dørbuen er det skader i teglen.

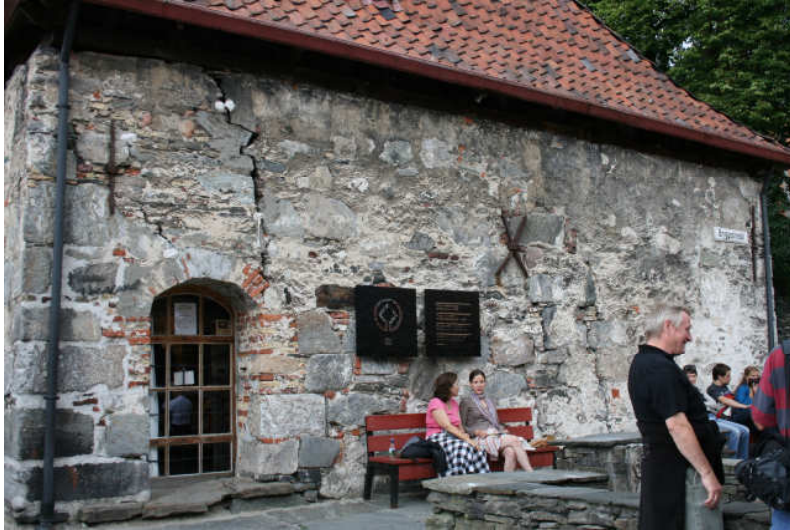
For å overvåke bevegelse i revner ble det satt på gipsplomber i 1994. Ifølge arkitekt Einar Mørk, Stiftelsen Bryggen, revnet disse fort med små revner først. I 2000 ble det satt en målebolt inn i nordveggen for å overvåke bevegelser i grunnen. Siden 2000 er det observert opptil 1 mm bevegelse.<sup>3</sup>

Figur 19 Bygning VI-VII g sett fra vest.

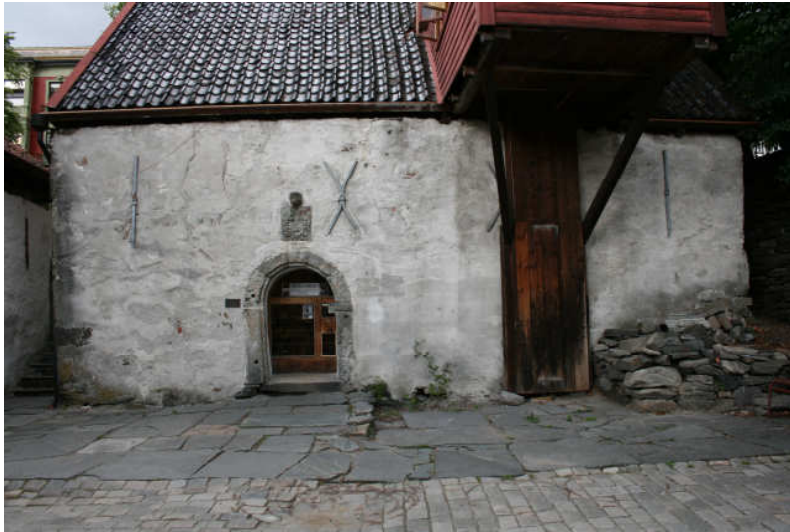
Figur 25 Bygning VII g, vestvegg.
