NIKU Oppdragsrapport nr. 197/2009

Bryggen i Bergen. Bellgården. Bygning 7A. Fargeundersøkelse på vestfasaden

Tone Marie Olstad

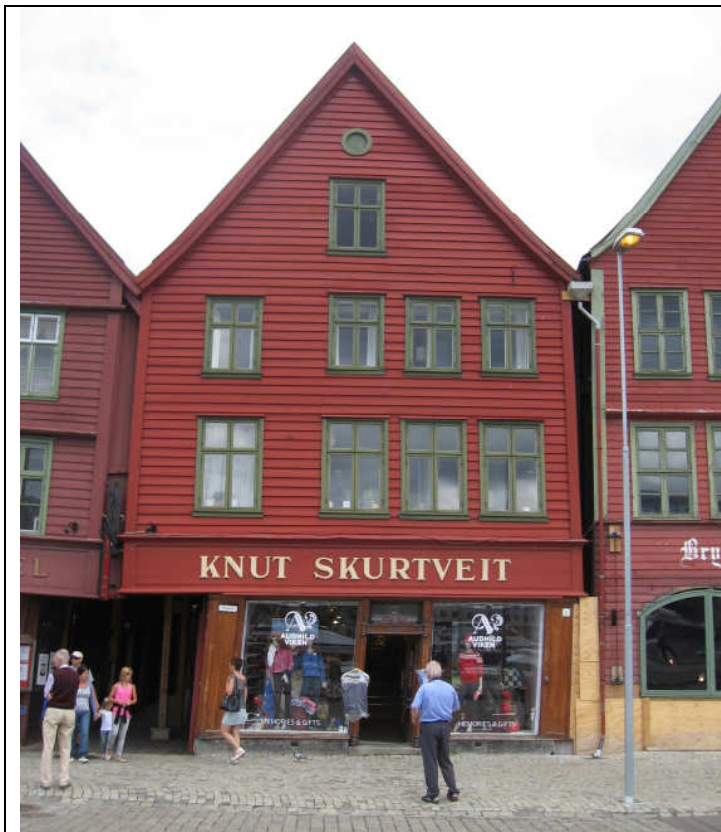
Bellgården 7A, fasade mot vest

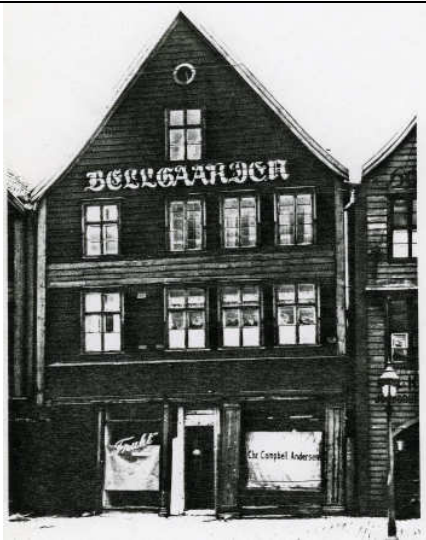
<p>Det er kommet markiser på fasaden.</p>
<p>1925-32 ? Udatert foto i stiftelsen Bryggens arkiv.</p> <p>Det står fortsatt Chr. Campell Andersen i det høyre vinduet i første etasje</p>

<p>Bygningen virker dårlig vedlikeholdt</p>

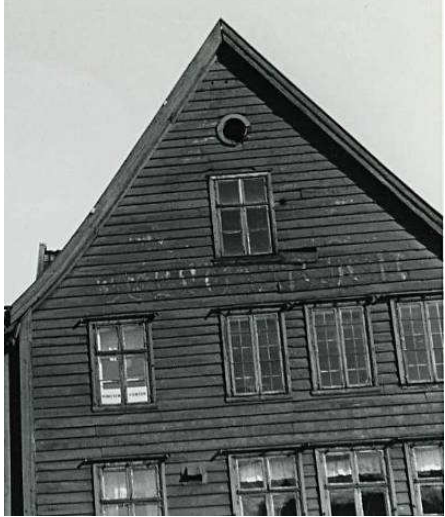
<p>Legg merke til vinduene i tredje etasje. Vinduene mot syd kan være skiftet.</p>
<p>Rett før krigen (1940-45)?</p> <p>Udatert foto i stiftelsen Bryggens arkiv.</p>

<p>En periode da bygningen ser ut til å ha stått uten særlig vedlikehold. Skriften i tredje etasjen er enten slitt vekk. Legg merke til vinduene i tredje etasje</p>

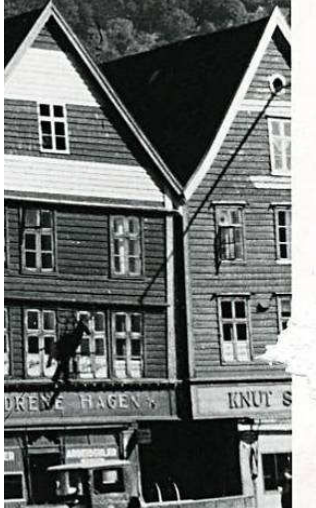
<p>1944-50</p> <p>Foto fra Stiftelsen Bryggens arkiv</p>

<p>Reparasjoner etter eksplosjonen i 1944. Legg merke til vinduene i 3. etasje. Kan vinduene være skiftet flere ganger?</p>

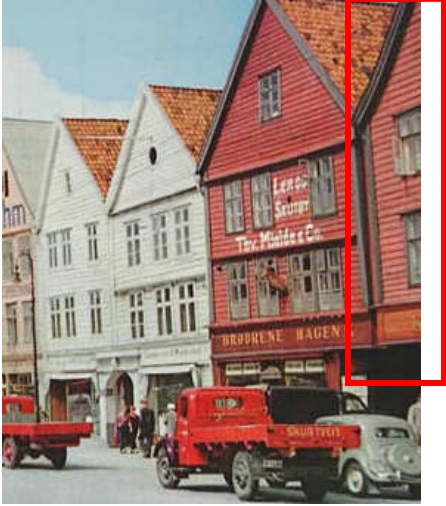
<p>1949-55 Mahognyen over vinduene og dørene er ikke overmalt med rød maling. (Utsnitt av større bilde, hvor en av bilene er datert til 1948-49 av Jon Brønne, NIKU).</p>

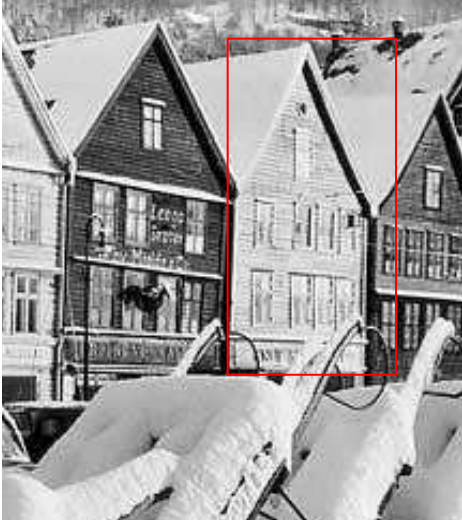
<p>Foto UBB 1944-55</p>	<p>Vindskier og "laftekasser" er markert med kontrastfarge.</p>
<p>1950-60</p> <p>Foto UBB. 1950-60.</p>

<p>Ny panel? Nye vinduer? Bellgården er lys i forhold til nabobygningene. Dette kan være skinn fra solen, men det kan også være ny panel som ikke er malt.</p>
<p>2001</p> <p>Oppmåling fra Stiftelsen Bryggens arkiv</p>
