NIKU Oppdragsrapport nr. 196/2009

Bryggen i Bergen.
Bellgården. Bygning 7E
Fargeundersøkelse på nordfasaden,
2.etasje

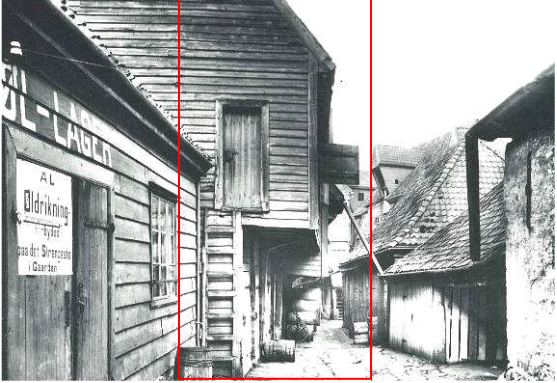
<p>Før 1918</p> <p>Et udatert postkort, trolig fra før 1918¹, viser bygningen sett fra øst, med åpne lemmer i 2.etasje. Dette kan bety at vinduene i 2.etasje har erstattet lemmene.</p> <p>Fotografiet er tatt før trapp opp til svalen er etablert langs nordfasaden.</p> <p>Postkort: Stiftelsen Bryggen</p>

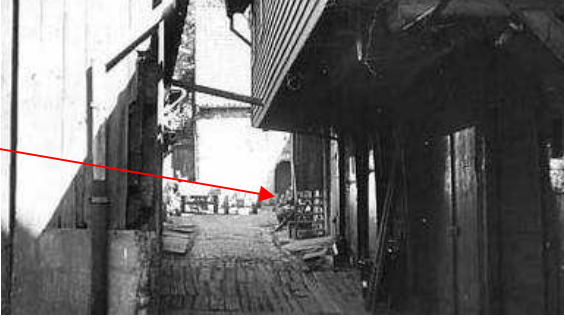
<p>1950-60</p> <p>Trappen opp til svalen er etablert langs nordfasaden.</p>

<p>Foto: UBB. Gustav Brosing 1950-60</p> <p>Oppmålingstegning fra 1944-45 av Bjørn Nedberg viser fasaden i 2.etasje slik den er i dag. Tegningen oppbevares av Stiftelsen Bryggen</p>

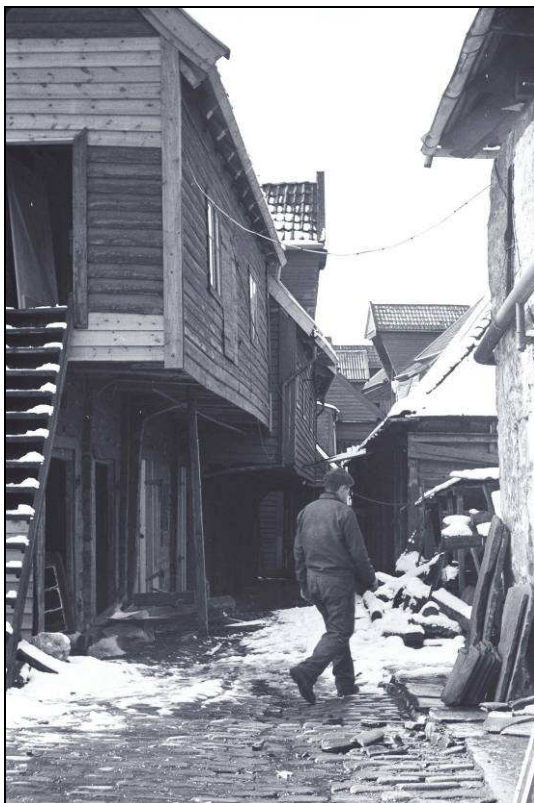
Foto tatt under restaureringen. Panel er skiftet på østveggen, mens nordveggen ikke har noe synlig innbøtt panel.

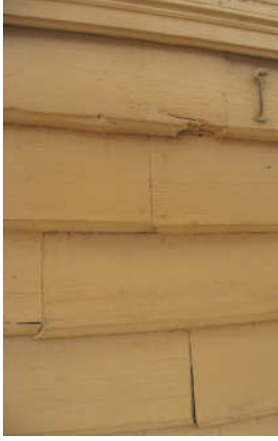
Benevning	Beskrivelse	Lokalisering	Tidfesting	Lysmål	Foto
VIIIE A	Falset staffpanel. Håndhøvlet profil. Litt "slapp" kvartstaff". Profilen varierer. Bordene er falset nede på baksiden Skråskjøtt.	På hele fasaden	Eldste på fasaden? Trolig eldre enn 1850.	Lys mål varierer mellom ca 14,5-17 cm Tykkelse: ca 3 cm
