NIKU. Oppdragsrapport Nr.224/2010

B.359. Røros. Rugeldalen  
"Ratvolden"  
Hovedbygningen fra 1922  
Johan Falkbergets bolig

Delrapport 3.

Utplassering av klimaloggere  
Tilstandsbeskrivelse og anbefalte tiltak  
for rom 105 stue, rom 106 spiskammers, rom 201 gang,  
og rom 203 soverom

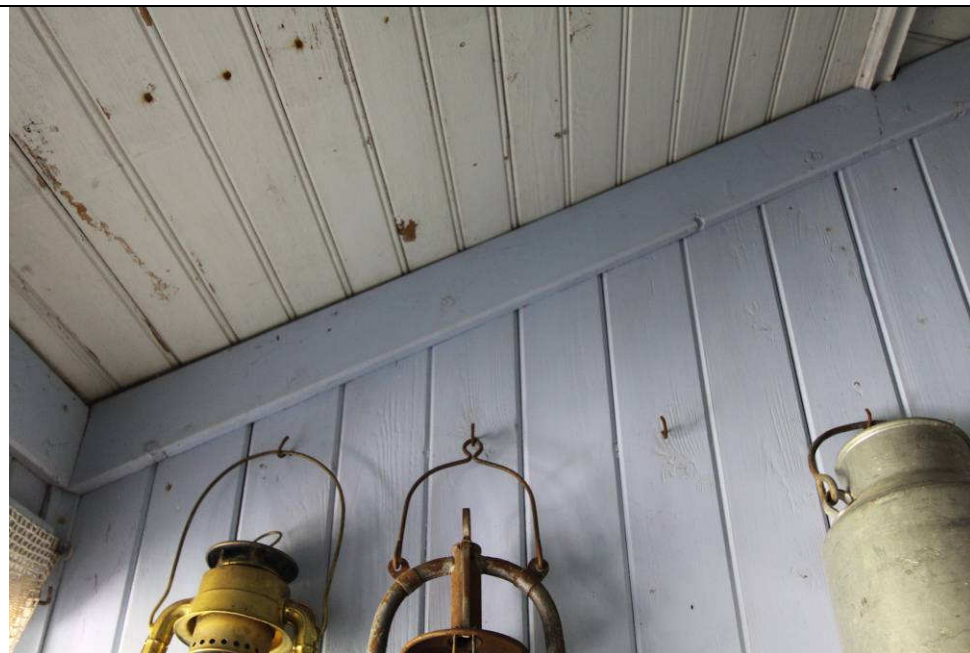
**Taklist**

Høvlet glattkant. 73 x 15 mm. Malt lys blå med linoljemaling. NCS S 1015-R80B

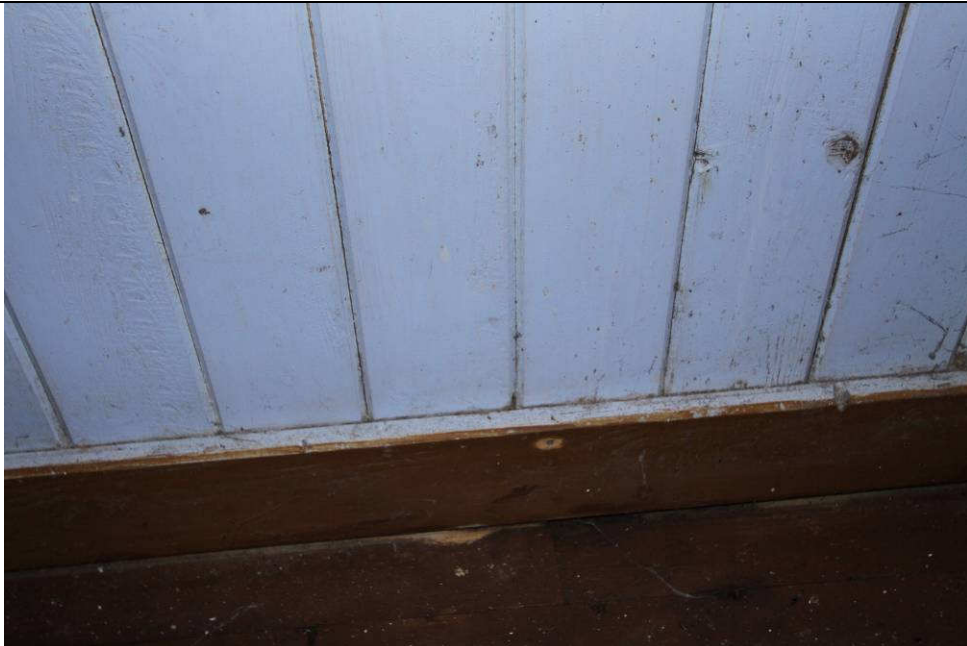
<p><b>Beskrivelse:</b>          Høvlet glattkant. 75 mm høy, 15mm bred avfaset. Toppen malt lys blå med linoljemaling. NCS S 1015-R80B          Flasken malt mellomoker med alkydmaling. NCS S 6030-Y70R  <b>Tilstand:</b>          Noen slitasjeskader, Noen mekaniske skader.  <b>Anbefalte tiltak:</b>          Overflatene rengjøres. Ingen videre tiltak.</p>

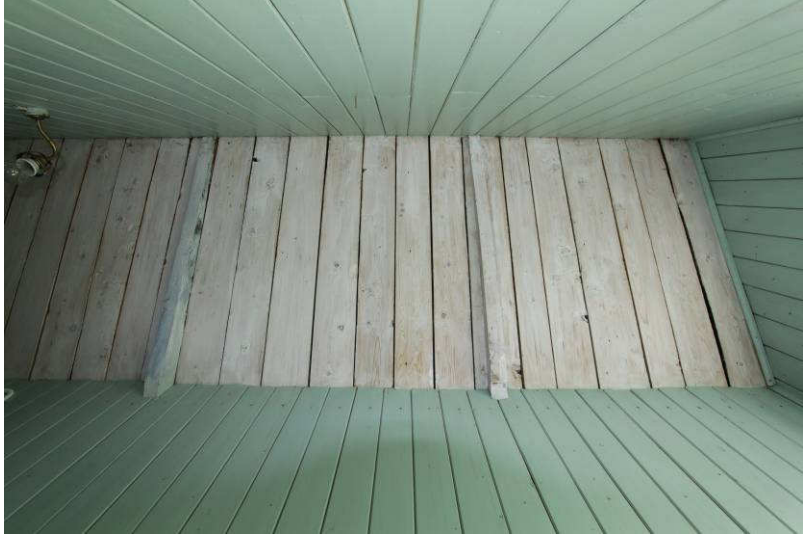
<p><b>Beskrivelse:</b> Høvlet glattkant i fallende bredder Gjenbruksbord. Malt med et tynt lag gråhvit med linoljemaling.</p> <p><b>Tilstand:</b> God stand.</p> <p><b>Anbefalte tiltak:</b> Overflatene rengjøres. Ingen videre tiltak.</p>		
<b>Taksperrer</b>	<p><b>Beskrivelse:</b> Høvlet glattkant avsmalnende. Bredest nede ved østveggen. Gjenbruksmaterialer. Malt med et tynt lag gråhvit med linoljemaling. Gjennomslag av eldre malinglag under</p> <p><b>Tilstand:</b> God stand.</p> <p><b>Anbefalte tiltak:</b> Overflatene rengjøres. Ingen videre tiltak.</p>		
<b>Taklist</b>	<p><b>Beskrivelse:</b> Mellom takflate og vegg: Kun på sydvegg. Tynn enkel hulkil. Malt blekgrønn med linoljemaling. NCS S 2060-Y80R</p> <p><b>Tilstand:</b> God stand</p> <p><b>Anbefalte tiltak:</b> Hvis rommet skal beholdes i nåværende utseende: Foreløpig ingen tiltak. På litt sikt vil malingen være så nedbrutt, at veggene må males opp med et tynt strøk med nåværende farge i linoljemaling. Hvis rommet skal tilbakeføres til opprinnelig utseende slik det var da Falkberget bodde i huset, fargeundersøkes og males listverket slik det var før Åsta Falkberget malte rommet i de nåværende fargene.</p>

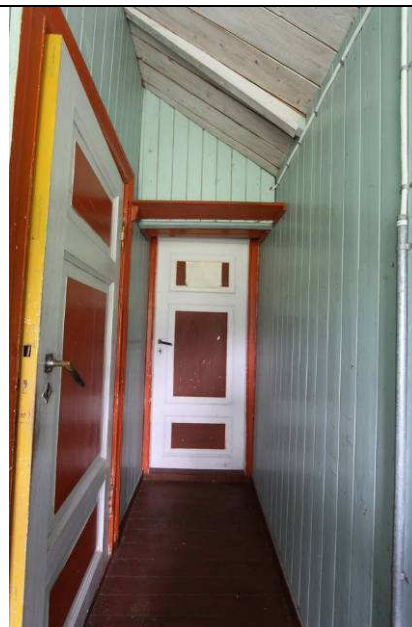
Dør 201/202.

<p>Dør 201/203. Trefyllings sensveitserstilsdør. 1920- årene. Ramtrær og fris malt lys gråhvit med linoljemaling. NCS S 1002-Y. Speil malt tomatrød med linoljemaling. Som vindusgerikter. Mellom: NCS S 2075-Y60R og 2570-Y60R. Meget stygt malerarbeid. <b>Tilstand:</b> Begge dører: Bruksslitasje. Mekaniske skader, malingen slitt og blakket. <b>Anbefalte tiltak:</b> Begge dører: Hvis rommet skal beholdes i nåværende utseende, skrapes dørene forsiktig for løs maling og males med linoljemaling i nåværende farge. Hvis rommet skal tilbakeføres til opprinnelig utseende slik det var da Falkberget bodde i huset, fargeundersøkes og males panelet slik det var før Åsta Falkberget malte rommet i de nåværende fargene.</p>
<p><b>Dørkarm</b></p>	<p><b>Beskrivelse:</b> Dør 201/203 Høvlet glattkant, malt lys gråhvit med linoljemaling. NCS S 1002-Y. Meget stygt malerarbeid <b>Tilstand:</b> Bruksslitasje. Noen mekaniske skader. Ellers god stand. <b>Anbefalte tiltak:</b> Dør 102/101 Begge dører: Hvis rommet skal beholdes i nåværende utseende, skrapes dørkarmene og males med linoljemaling i nåværende farge. Hvis rommet skal tilbakeføres til opprinnelig utseende slik det var da Falkberget bodde i huset, fargeundersøkes og males panelet slik det var før Åsta Falkberget malte rommet i de nåværende fargene.</p>

<p>Toppgerikten på dør 201/203 er malt lys gråhvit med linoljemaling. NCS S 1002-Y.  Meget stygt malerarbeid  <b>Tilstand:</b>  Mye mekaniske skader. Skitne.  <b>Anbefalte tiltak:</b>  Begge dørgeriktene:  Hvis rommet skal beholdes i nåværende utseende, skrapes geriktene og males med linoljemaling i nåværende farge.  Hvis rommet skal tilbakeføres til opprinnelig utseende slik det var da Falkberget bodde i huset, fargeundersøkes og males panelet slik det var før Åsta Falkberget malte rommet i de nåværende fargene.</p>
<p><b>Fotlist</b></p>	<p><b>Beskrivelse:</b>  Trappeløpet mot øst. Høvlet glattkant. 170 mm høy, med en hukilslist som dekklist. 23mm bred.  Malt hvit med alkydmaling.  Øvrige vegger: Høvlet glattkant. 75 mm høy, 15mm bred avfaset. I trappeløpet malt som vegger, NCS S 1510-B50G og 1515-B50G.  På repositet/gangen i 201, malt mellomoker med alkydmaling. NCS S 6030-Y70R.  Meget stygt malerarbeid  <b>Tilstand:</b>  Slitasjeskader, Mekaniske skader.  <b>Anbefalte tiltak:</b>  Hvis rommet skal beholdes i nåværende utseende, skrapes fotlista og males med linoljemaling i nåværende farge.  Hvis rommet skal tilbakeføres til opprinnelig utseende slik det var da Falkberget bodde i huset, fargeundersøkes og males panelet slik det var før Åsta Falkberget malte rommet i de nåværende fargene.</p>

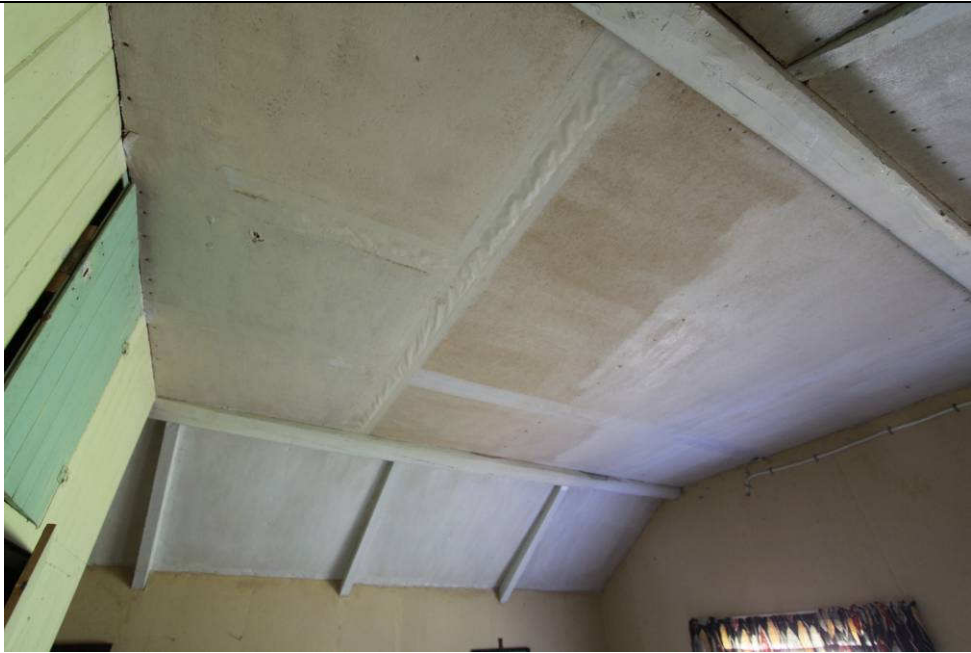
<p><b>Beskrivelse:</b> Kledd med porøs Huntonit av den eldste typen fra før siste verdenskrig. Strimlet med papir over plateskjøtene. Malt med vekslende ett og flere tynne strøk med hvit linoljemaling.</p> <p><b>Tilstand:</b> Skittent. God stand.</p> <p><b>Anbefalte tiltak:</b> Overflatene rengjøres. Ingen videre tiltak.</p>

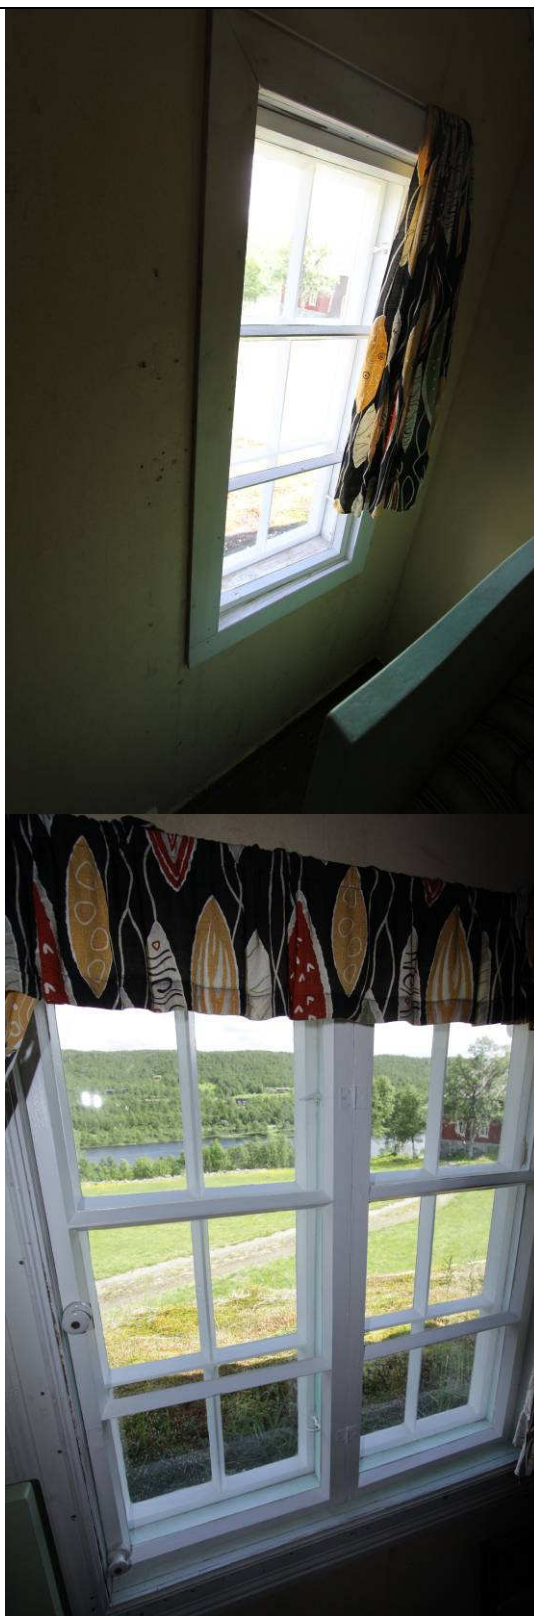
16.N. Enrams vindu med 2x3 glass i rammen. Fast ramme. Vinduet har et fast innervindu.

Dette vinduet har montert et innadslående innervindu, hengslet på midtposten. Begge innervinduene er malt hvite med linoljemaling.

<p><b>Tilstand:</b> Begge vinduer. Nylig restaurert. Meget pent utført arbeid. <b>Anbefalte tiltak:</b> Ingen tiltak.</p>
<p><b>Vinduskarmer</b></p>	<p><b>Beskrivelse:</b> Begge vinduene. Høvlet glattkant. Malt hvit med linoljemaling. Noen skjemmende retusjer med lys grønnlig hvit på vindu 17N <b>Tilstand:</b> God <b>Anbefalte tiltak:</b> Ingen tiltak</p>
<p><b>Vindusgerikter</b></p>	<div style="display: flex; justify-content: space-around;">

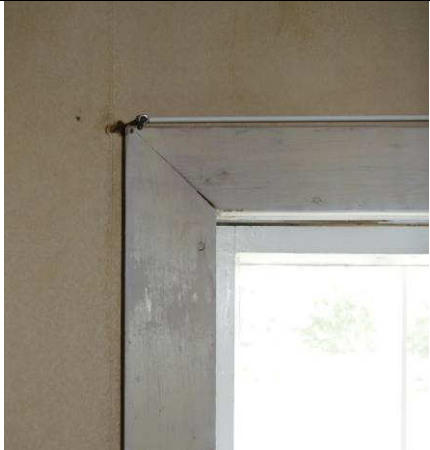
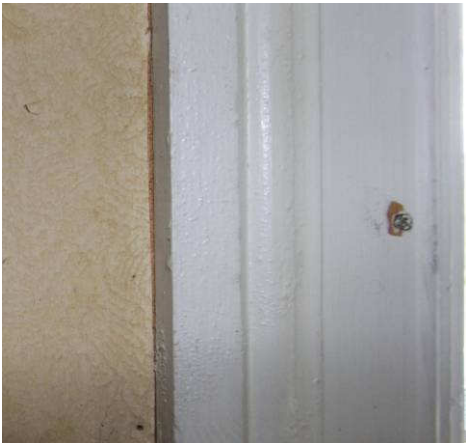
</div> <p><b>Beskrivelse:</b> Vindu 16 N. Enkel høvlet glattkant. Malt lys gråhvitt med linoljemaling. NCS S 1502-Y. Vindu 17 N. Enkel profilert sveitserstilsgerikt. Malt lys gråhvitt med linoljemaling. NCS S 1502-Y. <b>Tilstand:</b> Vindu 16 N. Noen mekaniske skader. Ellers god stand. Vindu 17 N. Skader etter at listverket har vært demontert. Skjemmende spikre. <b>Anbefalte tiltak:</b> Begge vinduer. Geriktene males med et tynt strøk med nåværende farge i linoljemaling.</p>

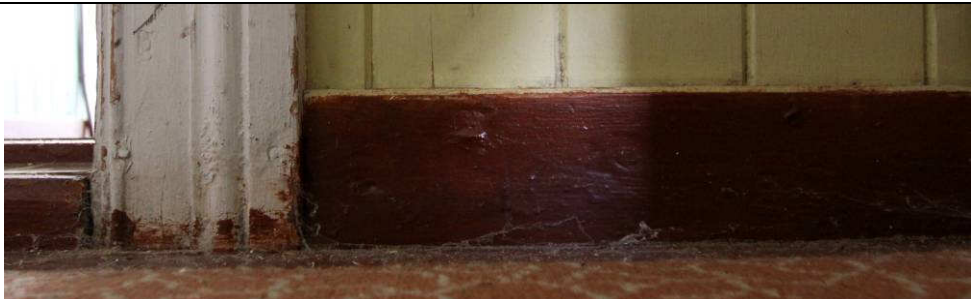
<p><b>Beskrivelse:</b>          Høvlet glattkant. 75 mm høy, 15mm bred avfaset. Toppen malt lys gul med linoljemaling NCS S 1015-G90Y. Flasken malt mellomoker med alkydmaling. NCS S 6030-Y70R</p> <p><b>Tilstand:</b>          Slitasjeskader, Mekaniske skader.</p> <p><b>Anbefalte tiltak:</b>          Fotlista skrapes og males med et tynt strøk med nåværende farge i Oxan alkydmaling for gulv.          Hvis rommet skal tilbakeføres til opprinnelig utseende slik det var da Falkberget bodde i huset, fargeundersøkes og males panelet slik det var før Åsta Falkberget malte rommet i de nåværende fargene.</p>
