Konserveringsavdelingen Nr.60/2008

B.359. Røros. Rugeldalen  
"Ratvolden"  
Hovedbygningen fra 1922  
Johan Falkbergets bolig

Delrapport 2.

Tilstandsbeskrivelse, undersøkelser og forslag til tiltak  
for bislag, gang og peisestue i 1. etasje

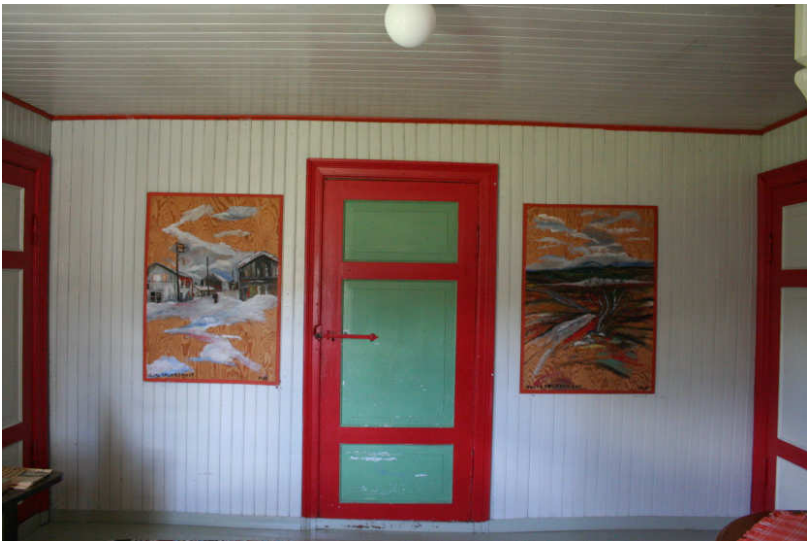
<b>Vegger</b>	<div style="text-align: right;"><b>Østveggen med dør 102/103</b></div>

En del mekaniske skader. Hull i sydveggen etter tidligere elektriske føringer. Stygge retusjer på syd- øst- og vestveggen.

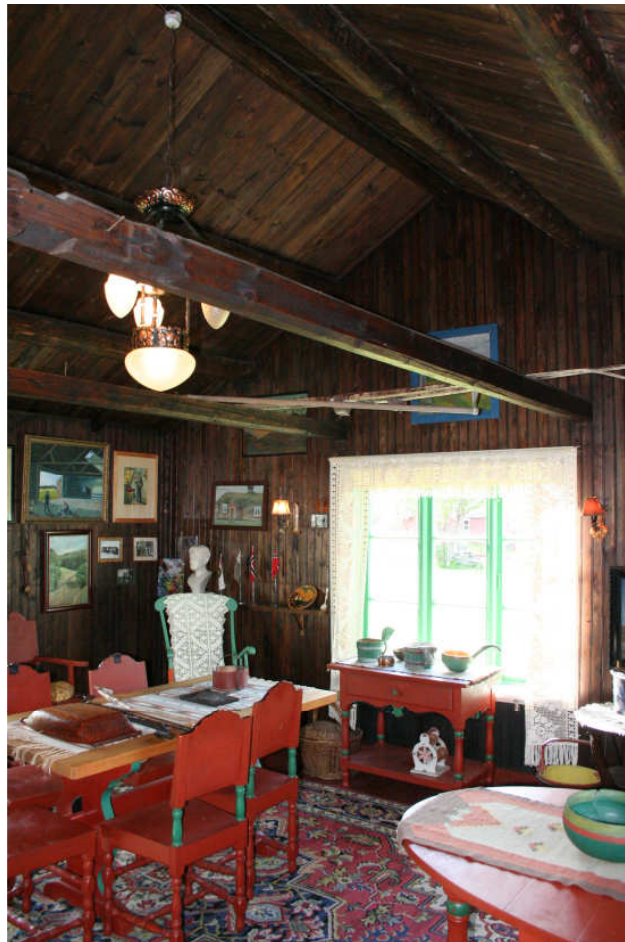
**Rom 104 sett mot vest**

Negative fargespor og ulik bleking viser sporene etter den tidligere innredningen. Noen få mekaniske skader. Oljebeisen ujevnt påført. Skitten. Ellers god stand.

**Forslag til tiltak:**

Overflatene rengjøres. Ingen videre tiltak.

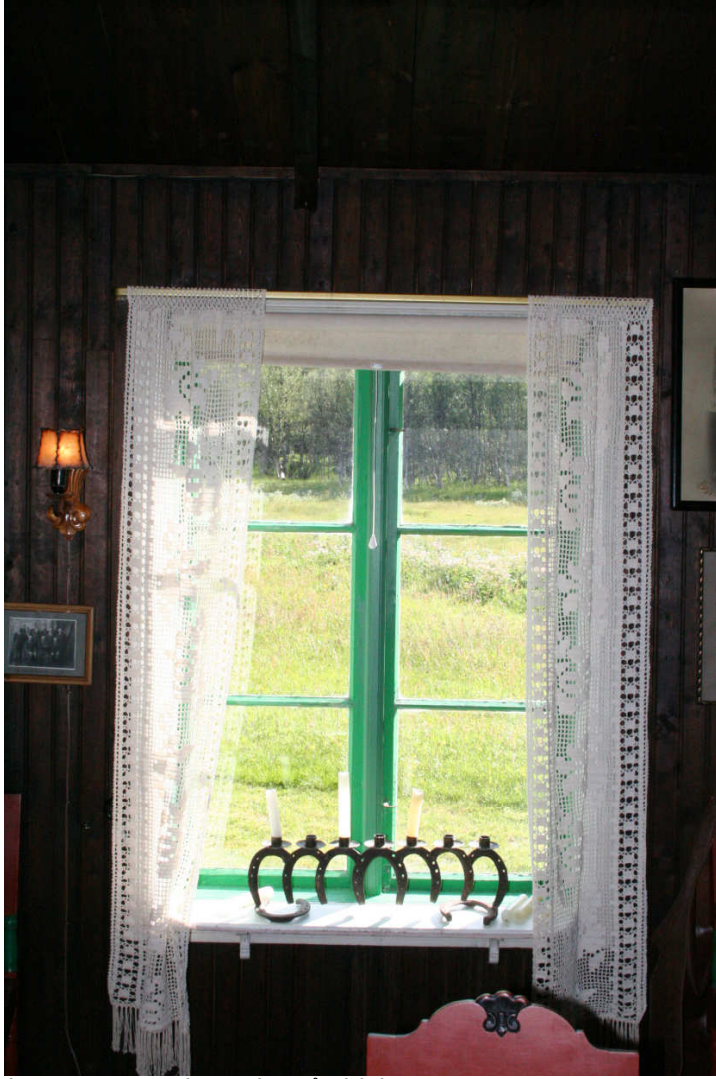
<p><b>Vinduer</b></p>

<p><b>Beskrivelse:</b>          1.V. Trerams empirevindu med tre glass i hver ramme. Enkle profiler på midtpostene. Kraftige skråprofiler i srossene Nordrammen hengslet på nordkarmen.          2.S. Torams empirevindu. Tre glass i hver ramme. Enkle profiler på midtposten. Kraftige skråprofiler i srossene. Vestrammen er hengslet på sidekarmen.          20.N. Torams empirevindu. Tre glass i hver ramme. Enkle profiler på midtposten. Kraftige skråprofiler i srossene.</p>
<p><b>Vinduskarmer</b></p>	<p><b>Beskrivelse:</b>          Alle tre vinduene. Høvlet glattkant. Meget stygt malt grønne med alkydmaling. NCS S 4030-G  <b>Tilstand:</b>  <b>Tilstand:</b>          Alle tre vinduene:          Opp- og avskallinger i malingslagene. Stygge retusjer. Mekaniske skader.  <b>Forslag til tiltak:</b>          Fargeundersøkes. Hvis rommet skal tilbakeføres til opprinnelig utseende slik det var da Falkberget bodde i huset, males vinduene slik det var før Åsta Falkberget malte rommet i de nåværende fargene. Hvis rommet skal beholdes i nåværende utseende, males vinduene opp i dagens farge.</p>

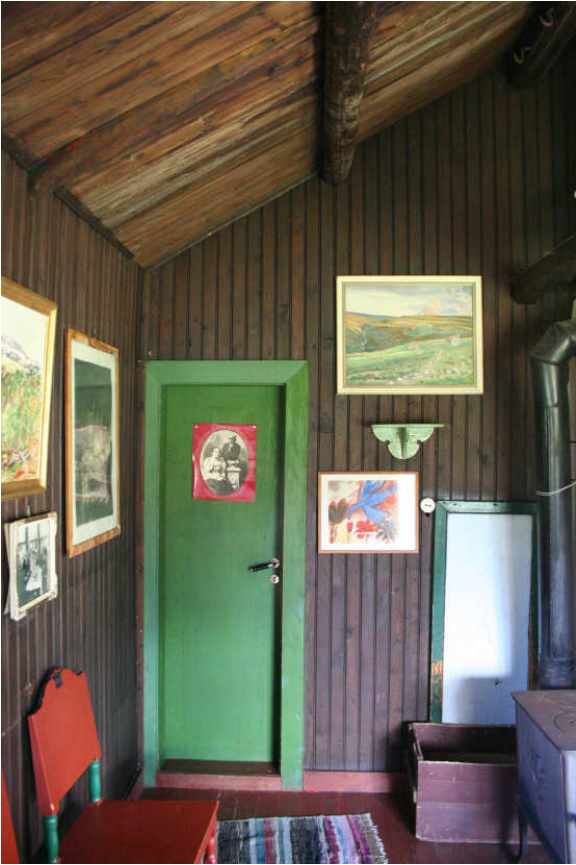
<p>Rom 104. Nordre del av østveggen, med dør 104/103</p>

Begge dører: Mekaniske skader, opp- og avskallinger, stygge retusjer. Malingen slitt og blakket.
