## VERDENSKULTURMINNET BRYGGEN I BERGEN. DATERINGSKART. VESTFASADEN

Dateringskart for Bredsgården 2A og Svensgården 4A og 5A

Tittel VERDENSKULTURMINNET BRYGGEN I BERGEN. DATERINGSKART. vestfasaden Dateringskart for Bredsgården 2A og Svensgården 4A og 5A	Rapporttype/nummer NIKU Oppdragsrapport 183/2013	Publiseringsdato 03.01.2013
	Prosjektnummer 15621126	Oppdragstidspunkt Juli-Desember 2013
	Forsidebilde Detalj fra portalen i Svensgården. Foto: NIKU	
Forfatter(e) Tone M. Olstad, Flavio Carniel & Einar Mørk	Sider 50	Tilgjengelighet Åpen
	Avdeling Konservering

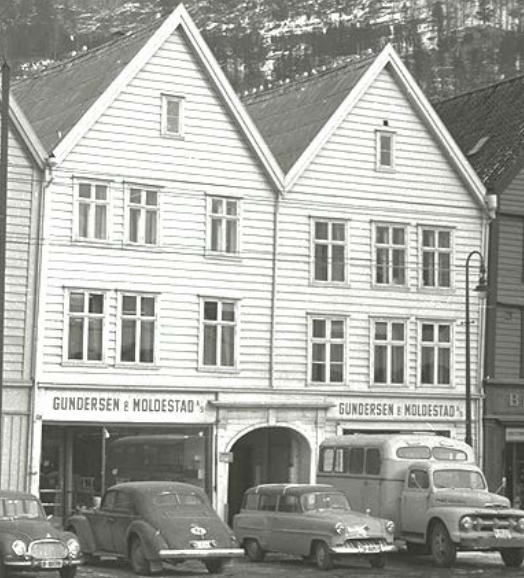
<p>SB fotostasjon</p>
<p><b>1962</b> Bygning 5a, nærbilder av vinduer<sup>37</sup></p>

<sup>37</sup> Kommentarer fra arkitekt Elin Thorsnes: Av nærbildet ser det ut til å være en annen type bunnlist under vinduet enn dagens. Vindusventilene ble sannsynligvis fjernet i 1978.

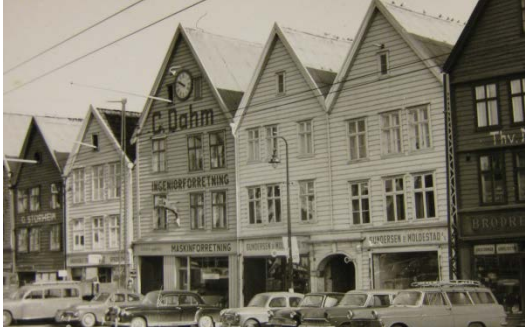
<p data-bbox="847 618 1374 651">Foto: Egil Slinding Larsen , Arkiv Riksantikvaren</p>
1978 <sup>39</sup>	<p data-bbox="371 663 777 976">Alle vinduer er endret til krysspostvinduer med horisontale sprosser som deler ruta i nedre ramme. Untatt er vinduene i 5A,3.etg som siden 1919-21 (Ifølge Thornes: 1895-1916) har hatt denne utformingen. Dessuten vinduene i 5A, 2.etasje som hadde sprosser i nedre del av vinduene før 1944.</p> <p data-bbox="371 1016 777 1144">5A, 2.etasje: Rammene i nedre del av vinduet ser ut til å være smalere enn de oppe, på samme måte som i dag (juli 2013).</p>

<sup>39</sup> Arkitekt Elin Thorsnes kommenterer til dette fotografiet at vinduene i 4A, 3.etasje hadde ikke hatt sprossen siden cirka 1910. Foto fra 1923 viser at 4A, 2.etasje var uten sprosser. Hun tror de fjernet sprossene på eksisterende vinduer. Bygning 5A «mistet» sprossene i to vinduer i 2.etasje i 1944. Sprossene ble remontert i perioden 1965-78.

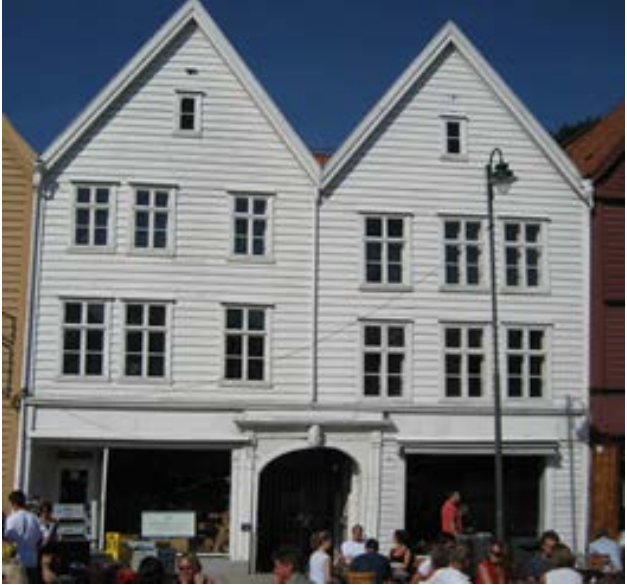
<p>Foto: NIKU 2008</p>
<p><b>2013</b></p>	<p>Samme vindu i 5a som vist på foto fra 1978. Belistning under vinduene er endret.</p>

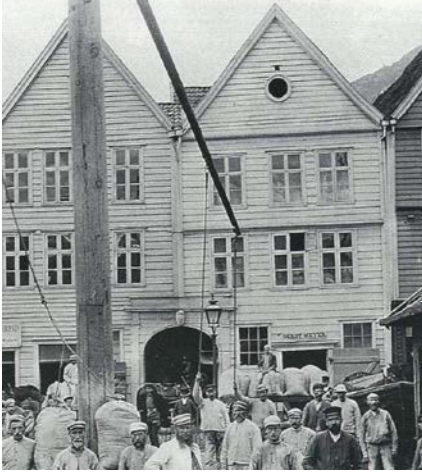
<p>UBB_BS_OK_07175_1890</p>
<p>Detalj av bildet over</p>

Historikk, bygningenes første etasje	Illustrasjoner
<p><b>1890</b> 4a og 5A er behandlet som to fasader. Portalen er felles for begge. Legg merke til øverste del av portalen. Denne endres senere</p>

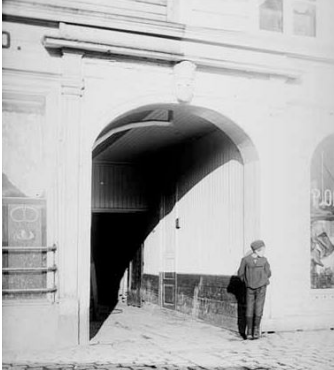
Historikk, bygningenes første etasje	Illustrasjoner
<p><b>1924</b> Den gjennomgående lista over portalen sees tydelig på dette bildet. Situasjonen ellers er som i 1919-1921</p>

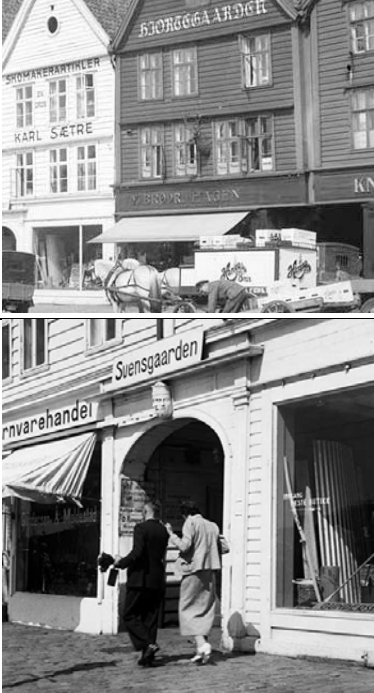
<p>UBB_BS_ Indgang til Svensgaarden</p>
<p><b>Etter 1936?</b> Bygning 5A har fått et stort vindu som er delt vertikalt med en tynn sprosse, slik at det blir et smalt vindu mot syd. Inngangen til butikken er fra passasjen.</p> <p>Det er glattkantpanel over vinduer. Panelet mellom mellom åpning og vindu på bygning 5A er ikke dagens panel. Etasje-skilleren mellom 1.etasje og 2.etasje sees tydelig og det er montert et skilt med «Svensgaarden». Bildet er fra samme periode som bildet over. Det er endringer i vinduet mot nord i forhold til 1924-situasjonen.</p>

<sup>41</sup> Arkitekt Elin Thorsnes daterer bildet til etter 1936, mens UBB daterer til 1918-30. Mahognyfasaden i første etasje på bygning 6A, er senere enn tilsvarende fasade på 7A. Fasaden på 7A kom etter 1930 og før 1932. (Se postkort samling. Informasjon fra eier av bygning 7A).

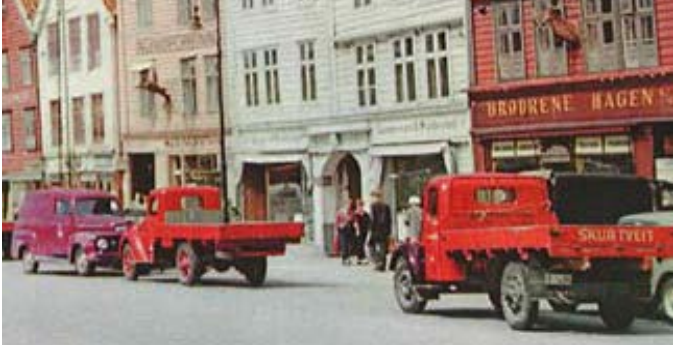
<p>Foto UBB. Datert 1918-30.<sup>41</sup></p> <p>Foto UBB 1918-1939.<sup>42</sup></p>
<p><b>1944-55</b><sup>43</sup> Det kan se ut som om vinduer og panelet ved inngangen til butikken i 4A står umalt. Vindusrammene og panelet med smale lameller («kinopanel») ved døra er mahogny. Det ser ut til at den vertikale sprossen i vinduet i 5A er borte, - vinduet er skiftet. Markisene er fortsatt på plass.</p>

<sup>43</sup> Arkitekt Elin Thorsnes mener dateringen er cirka 1948 og tatt etter at firmaet Gundersen og Moldestad hadde flyttet inn også i bygning 5A

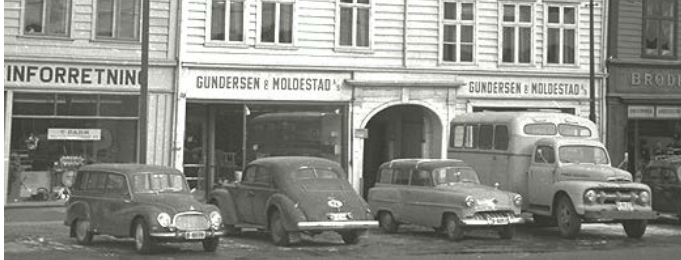
Historikk, bygningenes første etasje	Illustrasjoner
<p><b>1962</b> Med noen unntak tilsvareer dagens situasjon for 1. etasje fasaden slik den stod i 1962.</p> <p>Andre foto fra samme periode, viser at vindusrammen på bygning 4A er mørk. Dette kan være mahognyrammen som fortsatt står.</p>

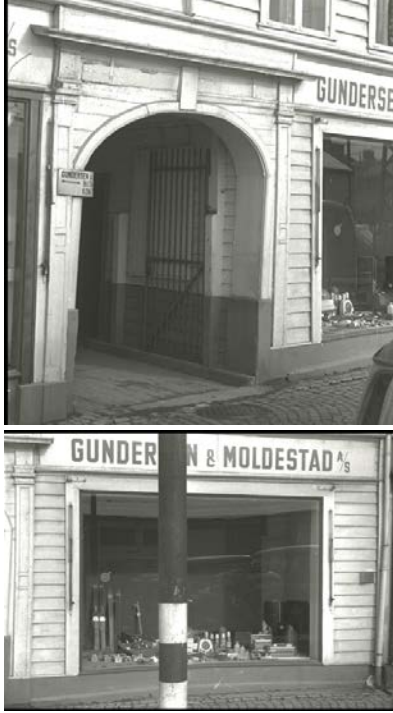
<p>SB fotostasjon<sup>44</sup></p>
<p><b>1962</b> Den trehodete skulpturen over portalen mangler. Gipskopien som nå står kan være fra rett etter 1962.</p> <p>Det er malt mørk sokkel og brystning inn mot passasjen.</p> <p>Gitterporten er kommet på plass. Panel mellom port og vindu i 5A er som dagens. Dette er dagens situasjon, bortsett fra at det ikke ser ut til å være vannbrett for markiser, og hodet mangler</p>

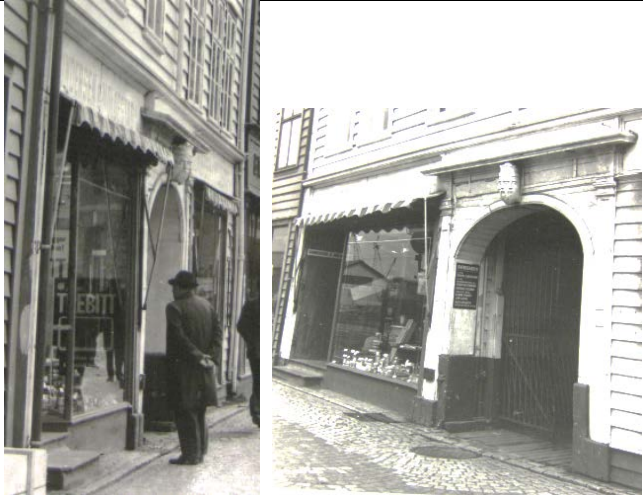
<p>SB fotostasjon</p> <p>SB fotostasjon</p>
<p><b>1978</b> Det ser ikke ut til å være noen endring fra 1962, bortsett fra at kopihodet er kommet på plass.</p> <p>Fotografiet til høyre feiltegnert linjene i bygningen. Dette er en avfotografering av en papirkopi som var krummet da den ble avfotografert.</p>

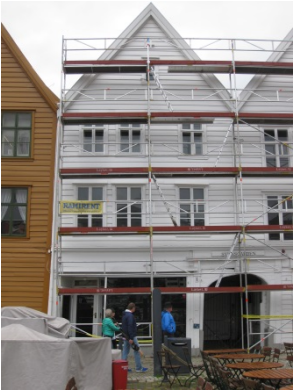
<p data-bbox="199 712 236 739">4A</p>

<p data-bbox="624 712 1300 763">«Glassboksen» til venstre for inngangsdøren er satt opp etter 2008. Døren er trolig den samme som i 1978, men endret.</p>

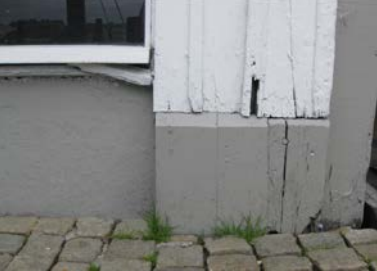
<p data-bbox="624 1021 1348 1104">Det store vinduet i 4A kan være nytt etter 1978; belistning som holder vinduet er endret. Endringen bekreftes av NIKUs fargeundersøkelse i 2008.</p>

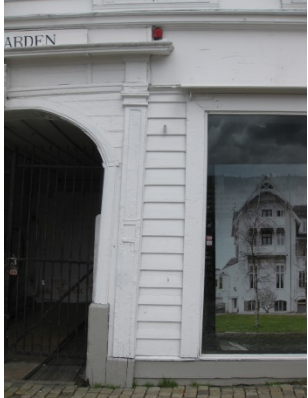
<p data-bbox="922 1682 1310 1872">Det er ikke gjort endringer i nederste del av fasaden, ned mot bakken, etter 1978. Men legg merke til endringen i forhold til bakke og bygning fra 1978. Det nedre panelbordet er halvveis dekket her.</p>
<p data-bbox="199 1167 236 1193">5A</p>
