Rapport Kunst og inventar nr. 69/2006

Svalbard. Ny-Ålesund "Amundsenvillaen"

Undersøkelser, dokumentasjon,
tilbakeføring, restaurering og
konservering av villaen

Forprosjekt

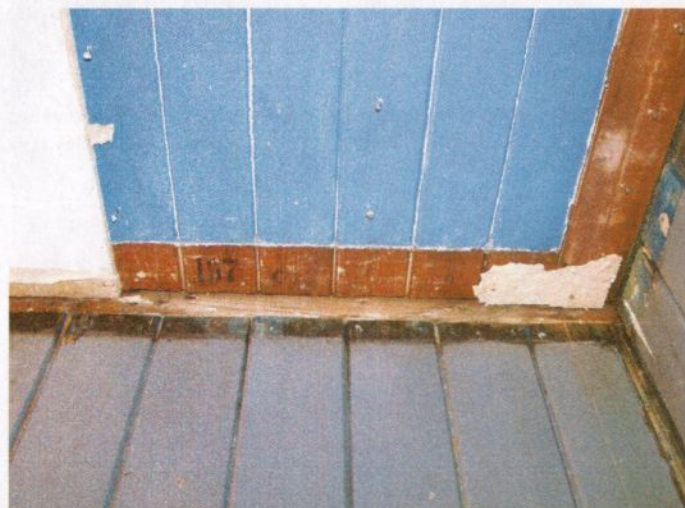
**Figur 1. "Amundsenvillaen".
Rom 116. Sydøsthjørnet,
overgang mellom vegg og
tak. Passmerker for
monteringen av elementene
er merket på
himlingsbordene med 197c.
Foto. JB. 21.1.2004.**

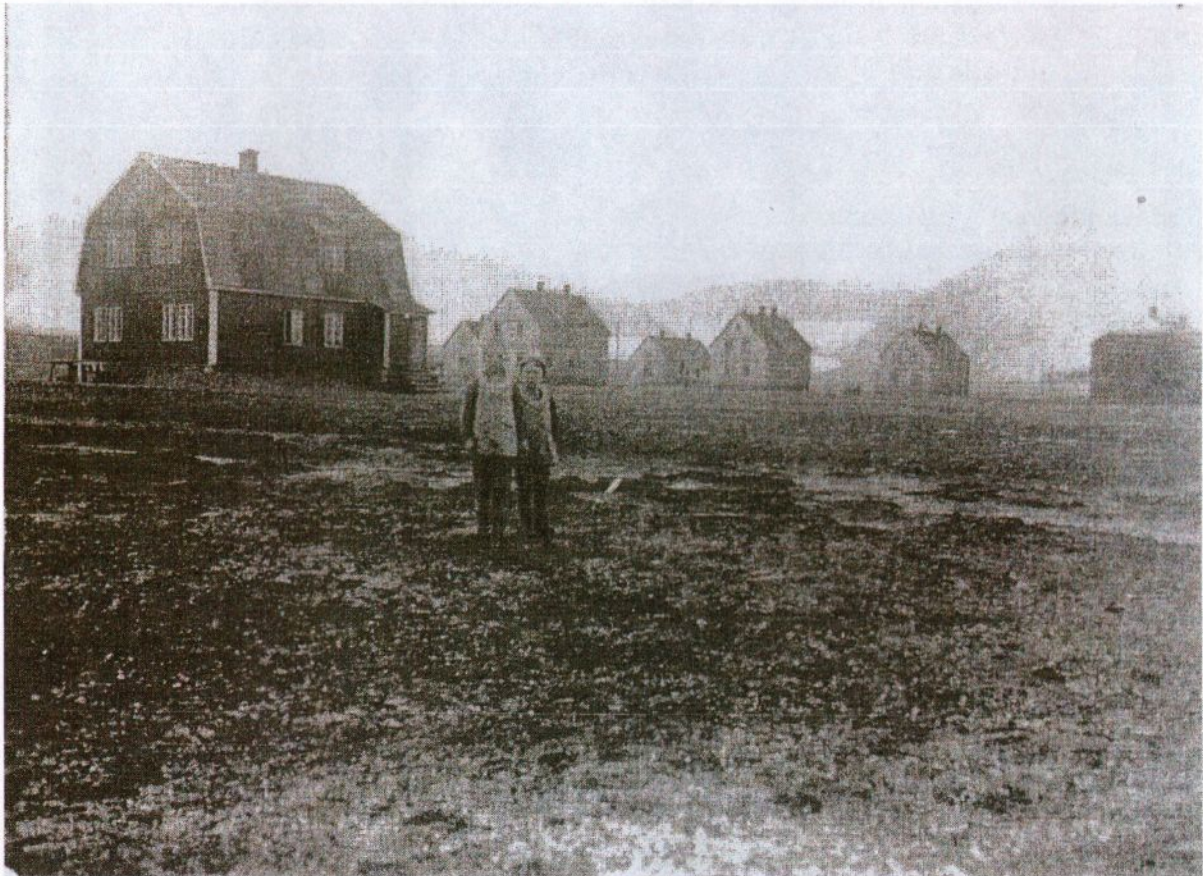
Figur 2. "Amundsenvillaen" i opprinnelig utseende. Bildet er tatt før ombyggingen til bar i 1937. Hovedinngangen er mot nord. Vinduene står på opprinnelig plass. Bildet viser at alle vinduene er av samme type. To-rams vinduer av empiretype, med tre glass i hver ramme. På østveggen er to og to vinduer satt inntil hverandre med en stender imellom. Dette er trolig gjort for å forenkle byggeprosessen, idet det er benyttet samme vindustype, i hele huset. Transporten er også enklere, idet man har sluppet å håndtere store firerams vinduer. Fotograf ukjent.

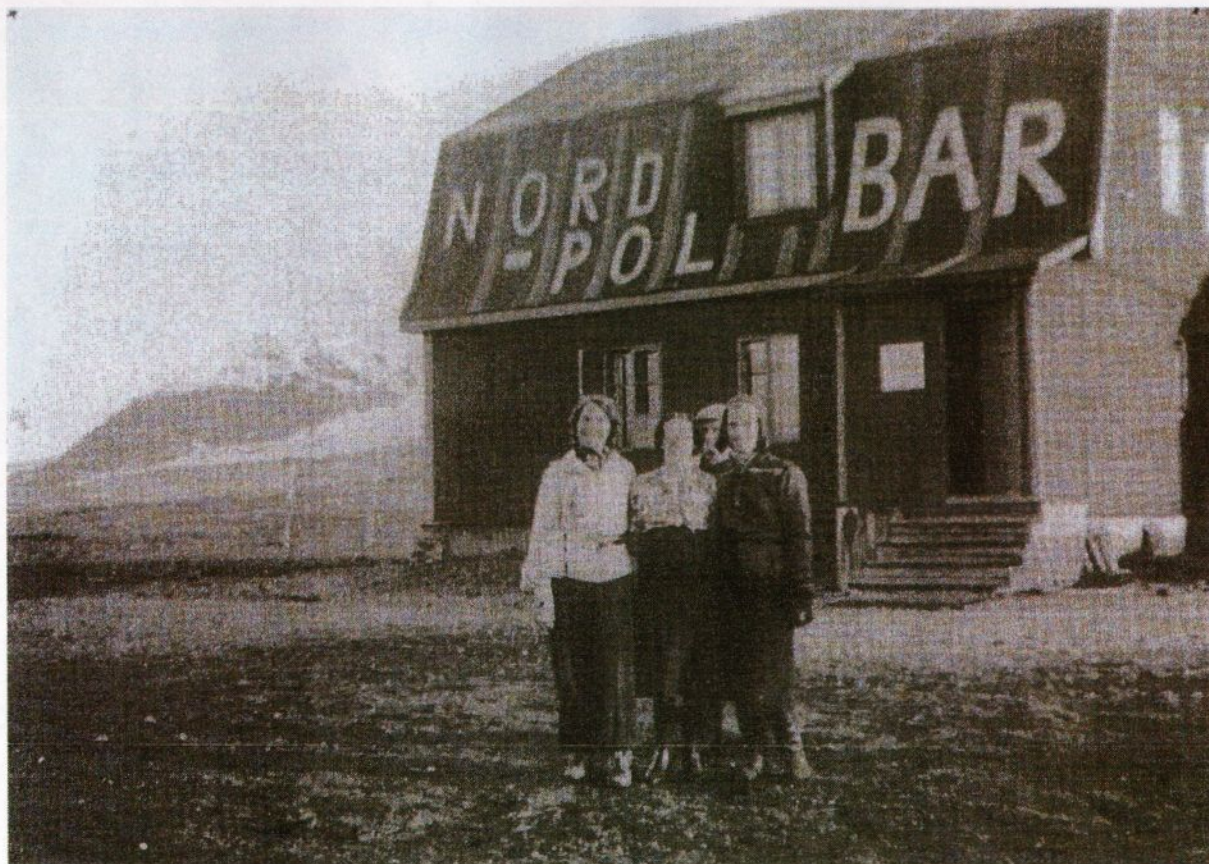
Figur 3. "Amundsenvillaen". Bildet er tatt etter ombyggingen til bar i 1937. mest sannsynlig er bildet tatt i hotellperioden 1937 – 39. Hovedinngangen er fremdeles mot nord og vinduene står på opprinnelig plass. Bortsett fra ny tjærepapp på taket, og den malte reklameteksten, er det ingen vesentlige endringer i fasaden. Skyggen på vestveggen viser at tilbygget står på plass på dette tidspunktet. Det er ikke mulig ut fra skyggen å se om taket på tilbygget har sal- eller pulttak. Hvis ikke tilbygget er opprinnelig, må det være satt opp i perioden 1918 – 1939. Fotograf ukjent.

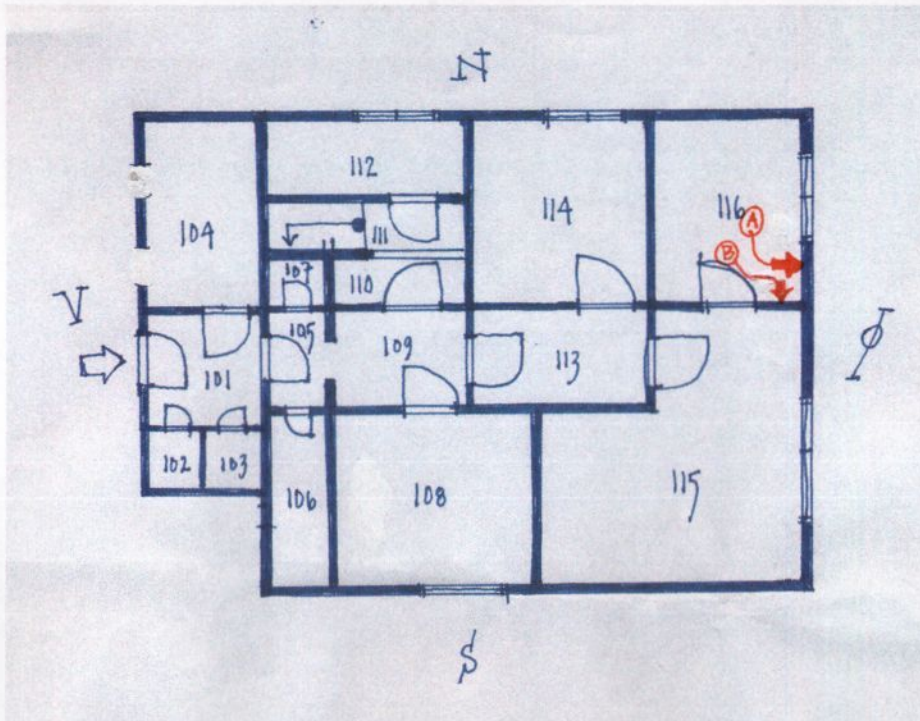
Figur 10. "Amundsenvillaen". 1. etasje. Planskisse av dagens situasjon og rominndeling. Vegger og dører i rom 101 er trolig opprinnelige, eller fra en meget tidlig påbygging/ombygging. Veggene mot vest, syd og nord er ikke kledd inn med plater, og står synlige. Det er bevart mer originalmateriale under dagens platekledning i de øvrige rommene i huset. Den malte dekoren er markert med røde piler. A er "N 24" og "N 25", B er luftskipet "Norge". Skisse JB. Jan. 2004.

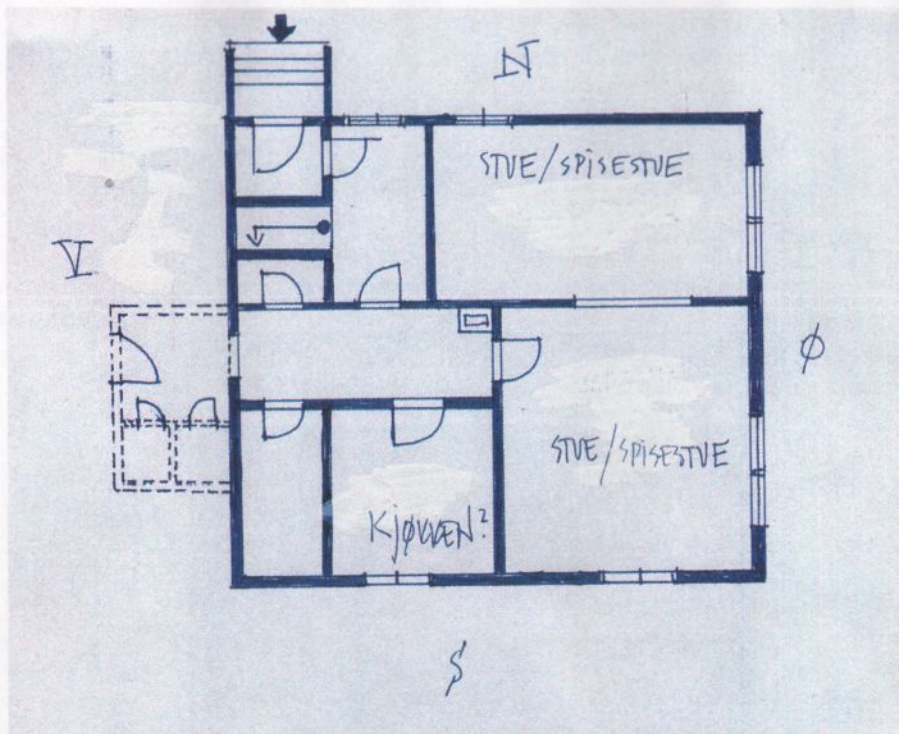
Figur 11. "Amundsenvillaen". 1. etasje. Planskisse av det som undertegnede antar kan være opprinnelig rominndeling. De stiplede linjene markerer vindfanget mot øst, som kan være sekundært. Bortsett fra hoveddøra mot nord, er alle slagretninger på dørene gjetning. Skisse JB. Jan. 2004.

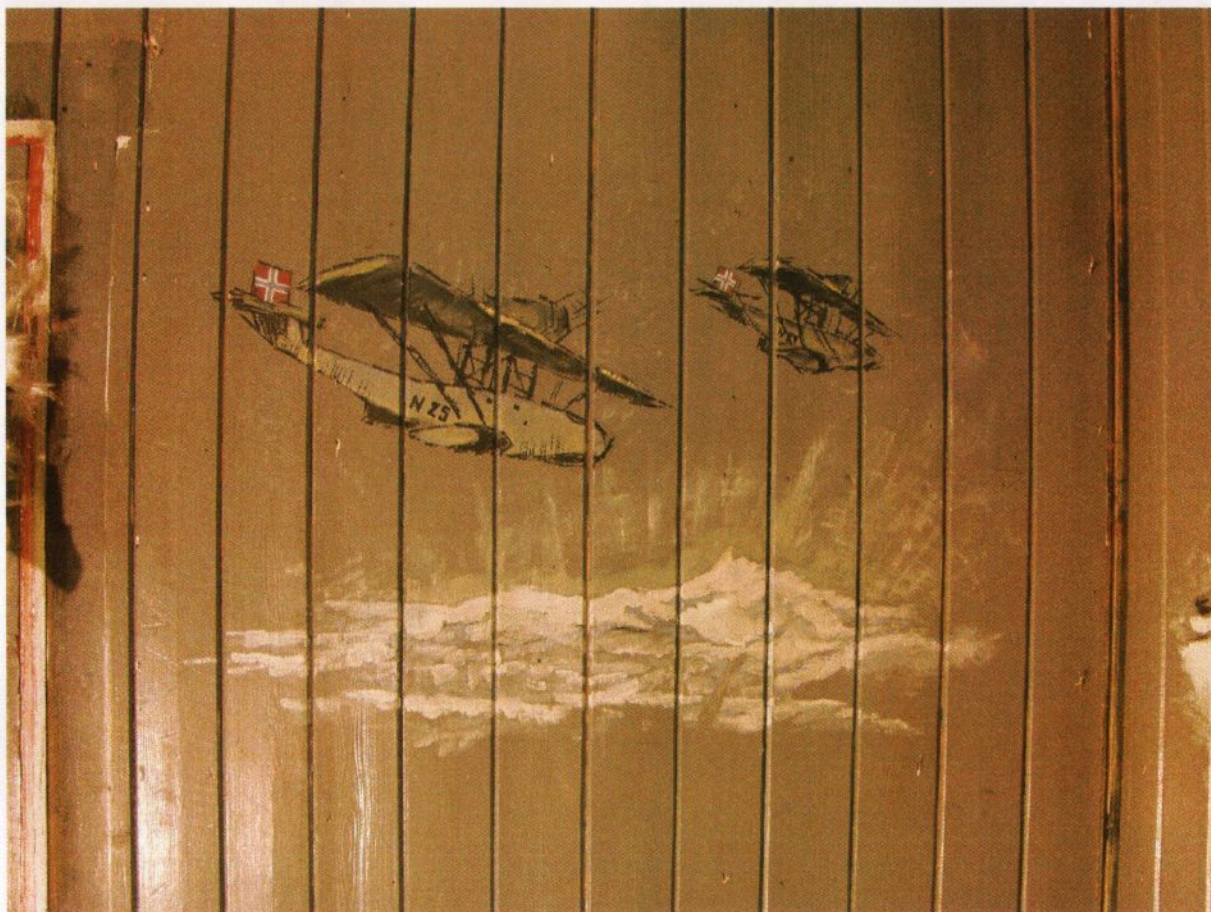
På den gråblå bunnen er det malt frihåndsdekor. På det avdekkede feltet på østveggen er det en fremstilling av flybåtene Dornier – Wal N24 og N25. På sydveggen er det en fremstilling av luftskipet "Norge", fortøyd til masten i Ny – Ålesund. (Komposisjonen med fjellene i bakgrunnen viser at det ikke kan være masten i Vadsø, "Norge" er fortøyd til)

Figur 16. "Amundsenvillaen", rom 116, Østveggen. Dekoren viser de to Dornier-Wal flybåtene N24 og N25. Disse flyene ble brukt av Roald Amundsen og Lincoln Ellsworth i 1926, i deres forsøk på å fly til Nordpolen. Oljebasert maling på panel. Mål. Ca. H. 72 x 105 cm. Foto. JB. 22.1.2004.

For å sikre den malte dekoren ble det foretatt en nødkonservering av begge dekorfeltene. Den malte dekoren ble nesten fullstendig klebet over med små lapper av varierende størrelse² med tynt Japanpapir, Type 25.504. Japanpapiret ble festet med en 4 – 5 % Gelatinløsning i rent vann. Forsidebeskyttelsen må ikke utsettes for vann eller fukt.

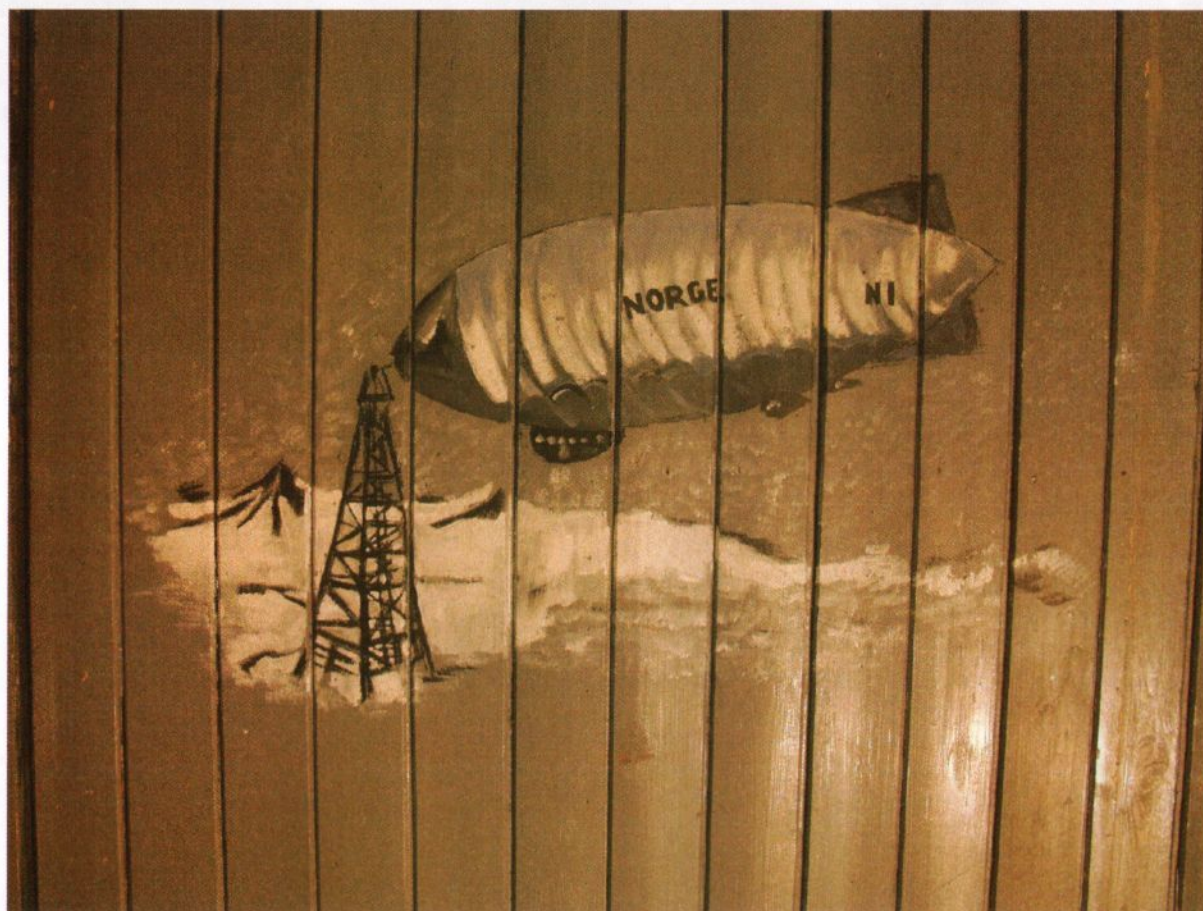
Figur 17. "Amundsenvillaen", rom 116, Sydveggen. Dekoren viser luftskipet "Norge", som Roald Amundsen reiste over Nordpolen med som den første som fløy over nordpolen i 1926, non-stop Svalbard – Alaska. Oljebasert maling på panel. Mål. Ca. H. 70 x L. 113 cm. Foto. JB. 21.1.2004.

Overflaten er skitten. Det er en mengde mekaniske skader, både i dekoren og i bakgrunnsfargen. Skadene skyldes både to generasjoner med spikerhull, forårsaket av den første og andre gangen originalveggene ble kledd inn med spikerslag, glassvattmatter og Huntonitt- og sponplater. Det har blitt skader i bunnfarge og dekor begge gangene platekledningen har blitt fjernet fra vegger og tak. Skadene er både forårsaket av at det er brukt brekkjern og hammer for å få ut spikre og fjerne plater, uten at det er sørget for skikkelig beskyttelse mellom kubein/brekkjern og maling/dekor. Firkantet klipt stift og spiker river opp treverk når den blir dratt ut. Det er derfor mange riveskader i treverket.

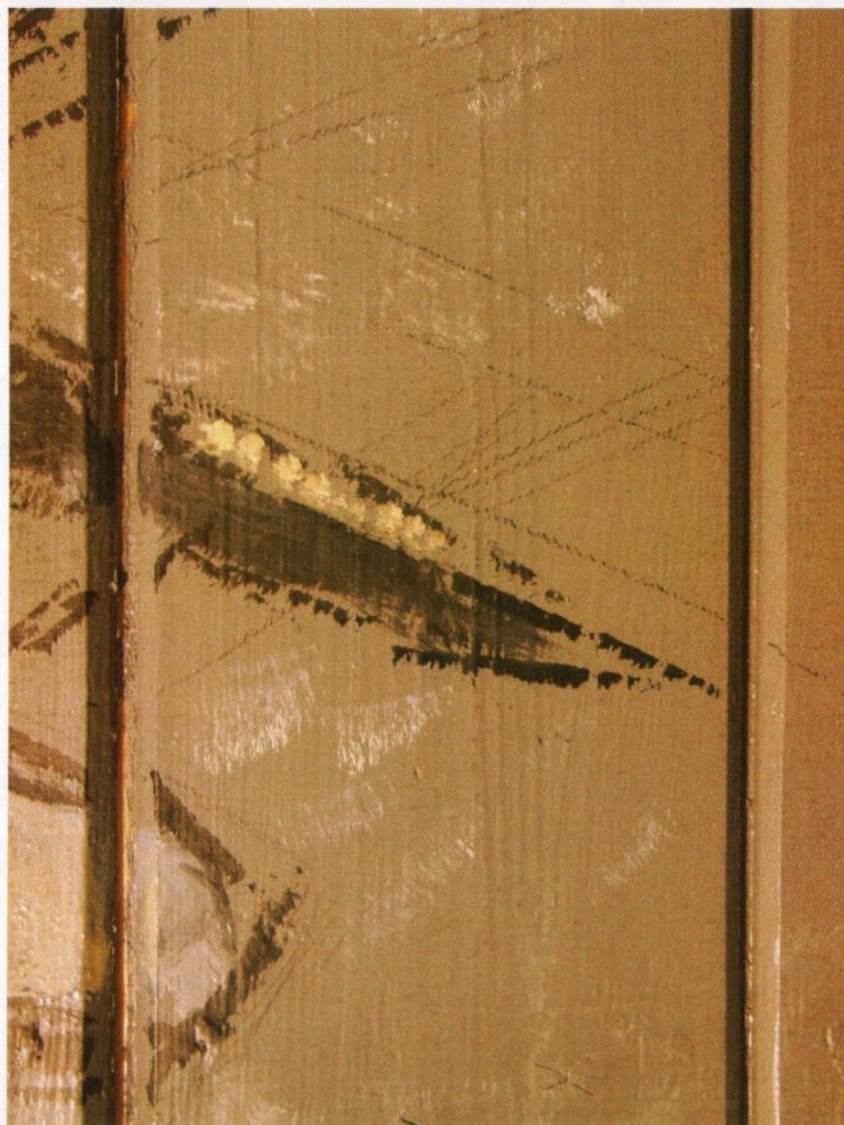
Figur 19. "»Amundsenvillaen»". Detalj av dekoren på østveggen. Detaljen viser opptegningen med blyant som er gjort rett på panelet, før N 25. ble malt. Skrålinjene opp til høyre er hjelpelinjer som er trukket i perspektiv, for å forminske N25, og klare å male N24 i samme posisjon, men i mindre størrelse. Foto. JB. 21.1.2004.

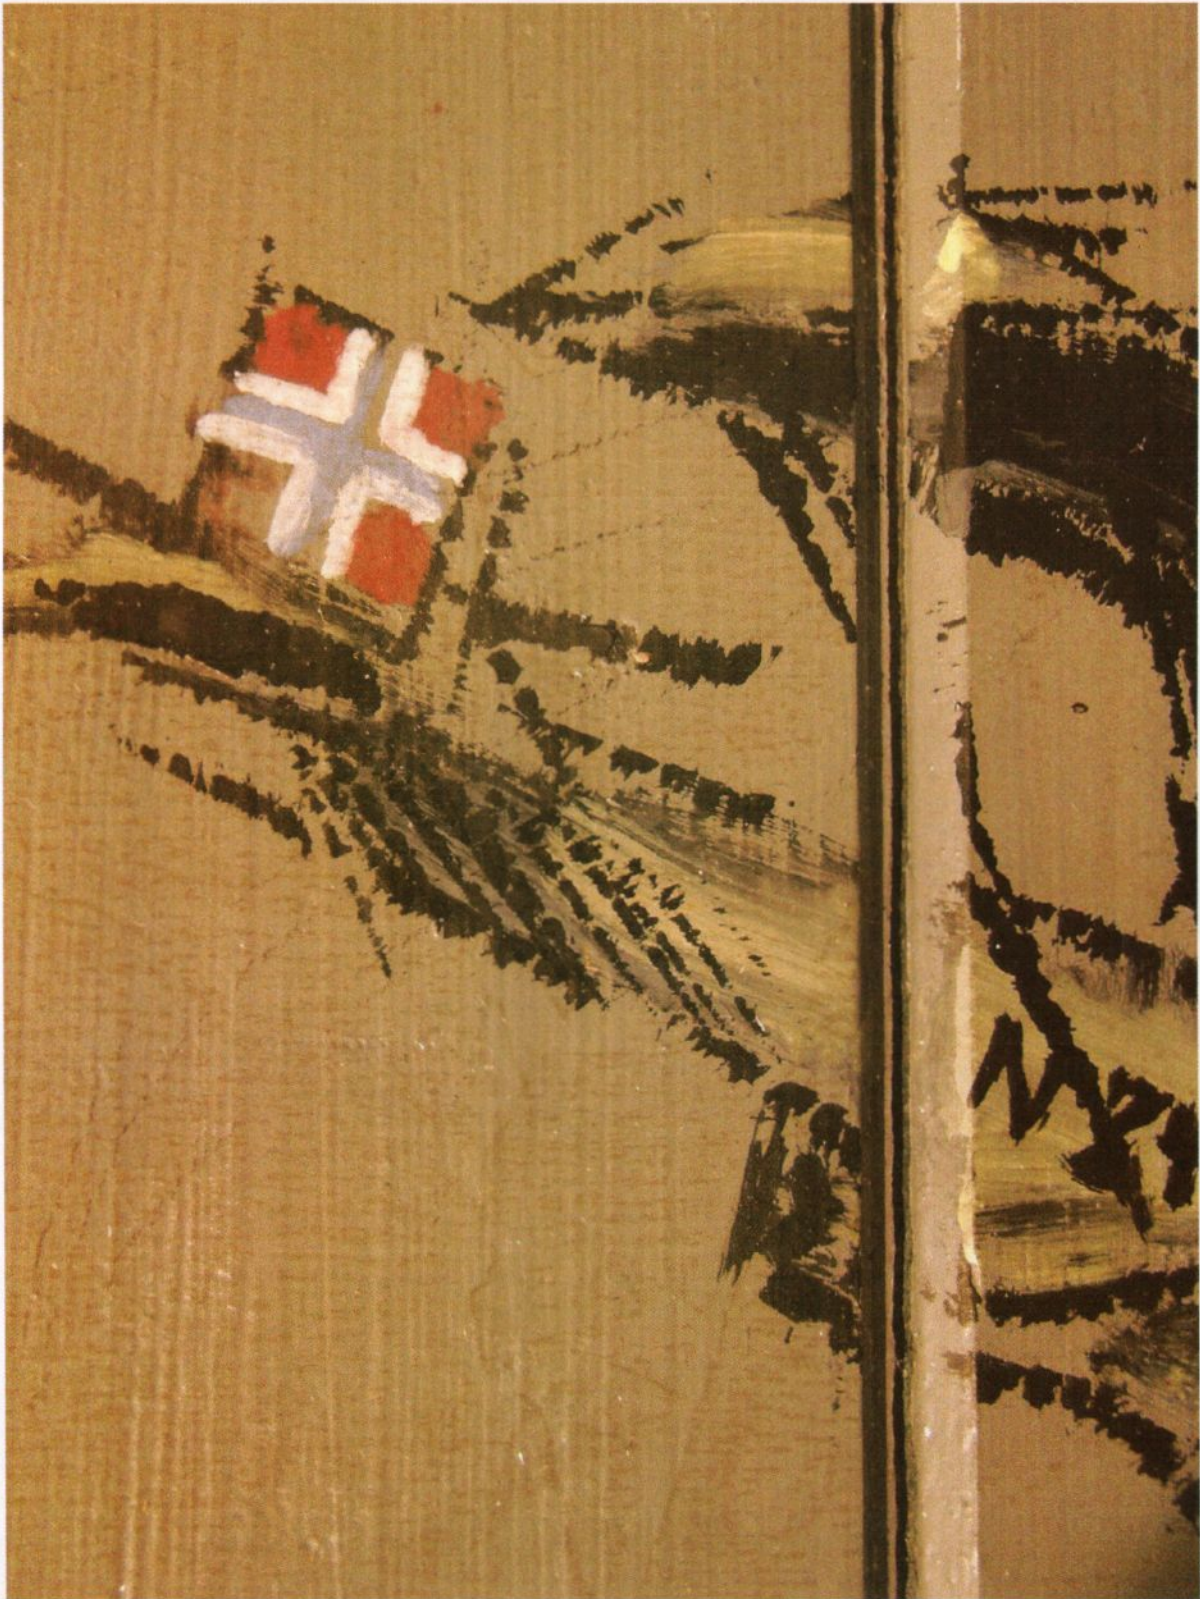
Figur 20. Detalj av N24, som viser at dekoren er påført vått i vått. Dette kan sees ved at de ulike fargene er gnidd i hverandre. Alle rette "linjer" i komposisjonen er utført ved hjelp av tynne, flate pensler i ulike bredder. Disse er dyppet i sort maling, og deretter satt vertikalt ned på underlaget. Foto. JB. 22.1.2004.

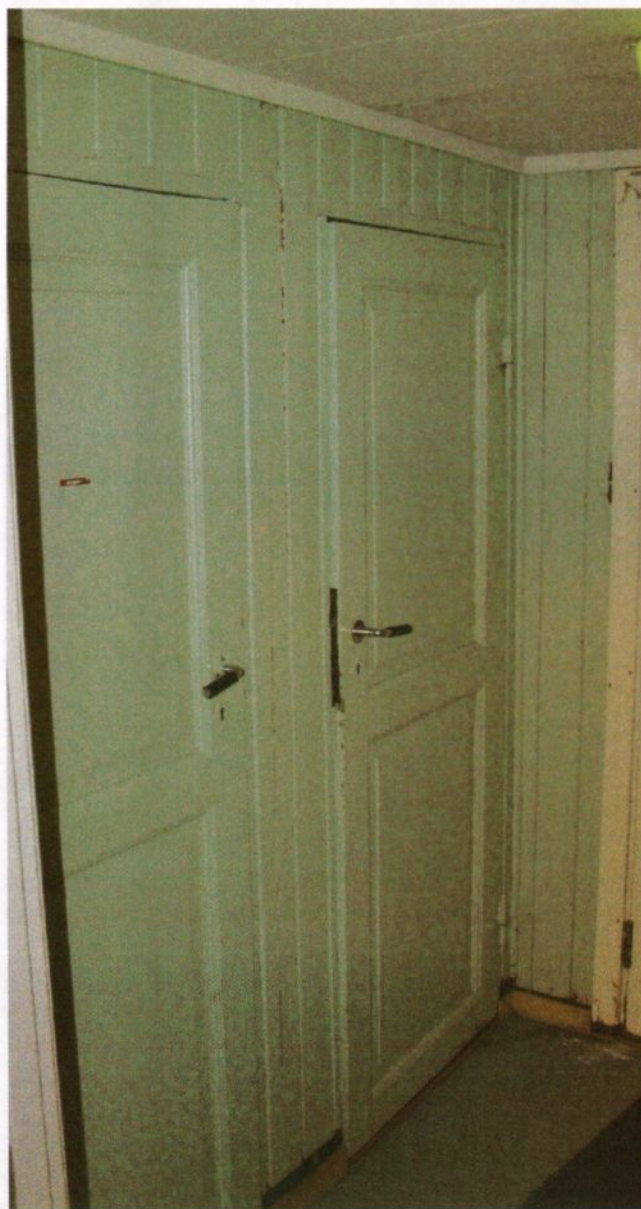
Det er tre opprinnelige dører bevart i rom 101 i 1. etasje. Alle tre er speilfyllingsdører med to fyllinger. Hvis vindfanget er et sekundært påbygg på huset, er trolig dørene gjenbruk fra andre steder i huset. Ombyggingen har da med stor sannsynlighet skjedd i forbindelse med at huset ble innredet til bar for "Nordpolhotellet" i 1937.

Figur 21. "Amundsenvillaen". Rom 101. Vindfang. Tre opprinnelige dører er bevart i 1. etasje. Alle tre er trolig bevart på opprinnelig plass i rom 101, vindfanget. Bildet viser de to dørene som leder inn til kottene på sydveggen. Det er stor sannsynlighet for at alle dørene i huset opprinnelig har vært identiske med disse to dørene. Foto. JB. 20.1.2004.
