Oppdragsrapport nr. 130/2012

B.359. Røros landsogn "Mattisvollen"

Fargeundersøkelse av eksteriøret på hovedbygningen

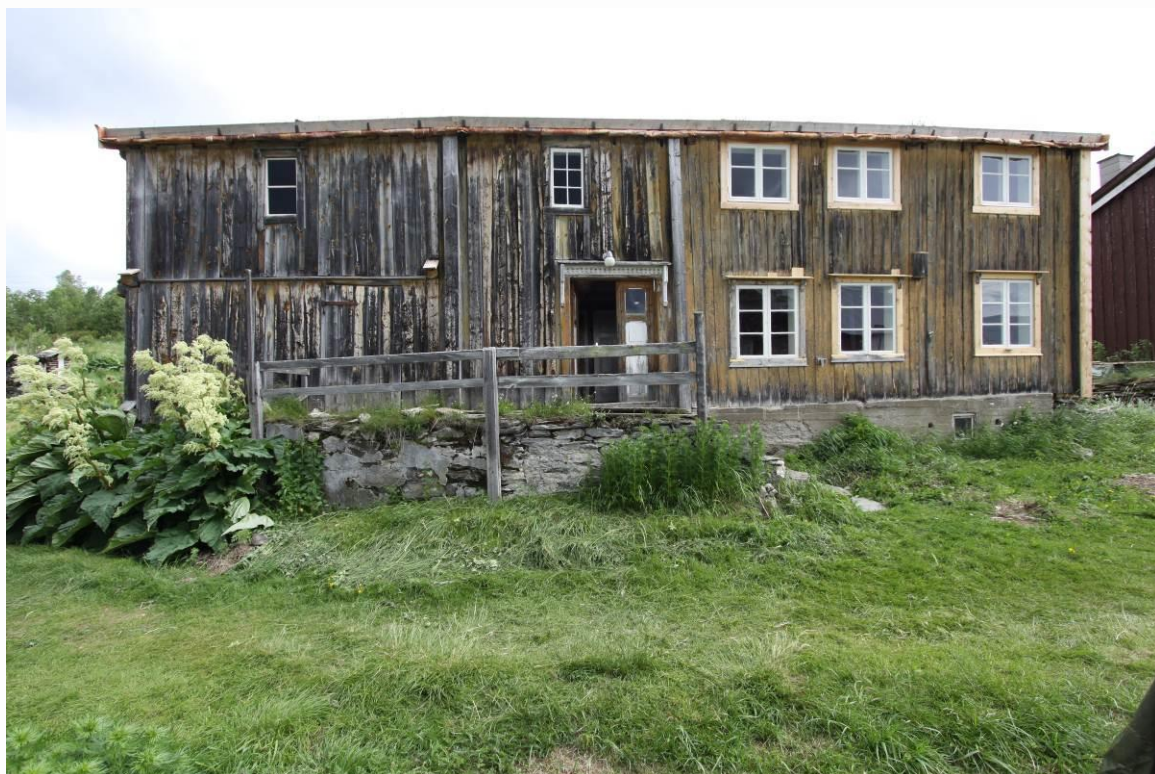
Røros. Landsogn. "Mattisvollen". Hovedfasaden mot sør. Boligdelen til høyre, Skjæle og lagerloft til venstre. Foto. JB. Juli 2010.
