NIKU Oppdragsrapport 1/2012

A 189 Tromøy kirke

Konservering av altertavle, prekestol og skriftestol.
Revidert utgave (2014)

Emne: A 189 Tromøy kirke. Konservering av altertavle, prekestol og skriftestol

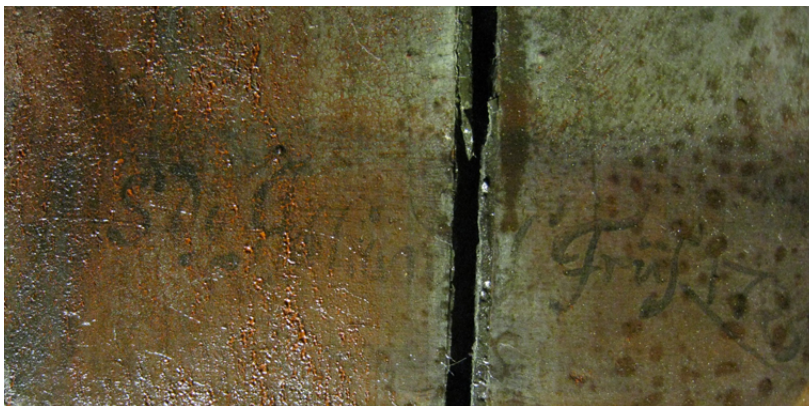
Foto 3: Her er signaturen som kom frem etter rensing av fenniss på *Nattverden*. Den er noe vanskelig å tyde, men det står: S(..) Johansen Friis 1725.

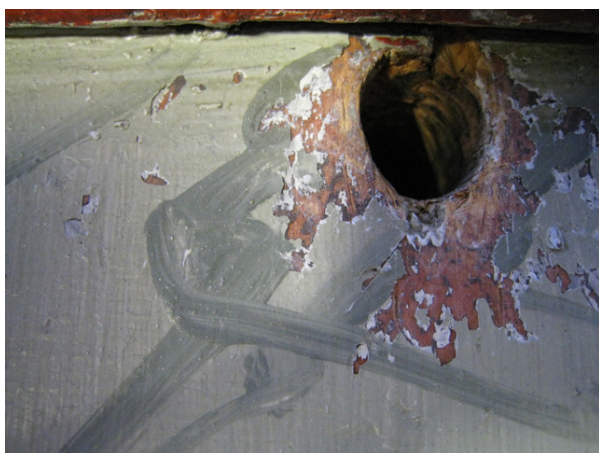
1. Original maling. Rød bunn med sorte årer (olje).
2. Ny marmorering. Kald gråblå bunn med mørkegrå årer (olje).
3. Hvit overmaling (1881), (olje). Kun funnet stedvis.
4. Dagens maling (olje). (Fra restaureringen 1926-39).

Foto 4: Her sees lag 1, 3 og 4 godt. Detalj av basen mot øst.

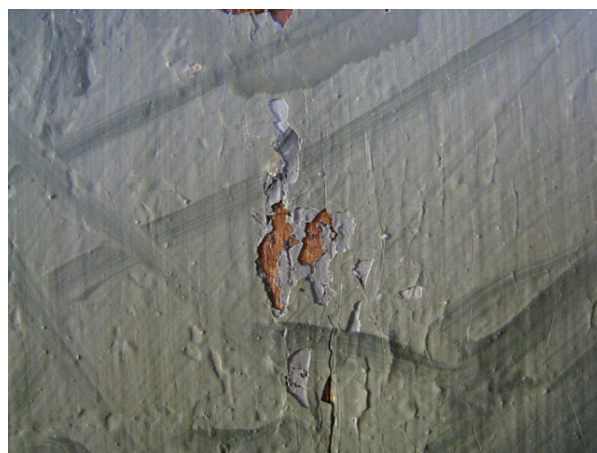
Foto 5: Her sees lag 1, 2 og 4 godt. Detalj av basen mot øst.

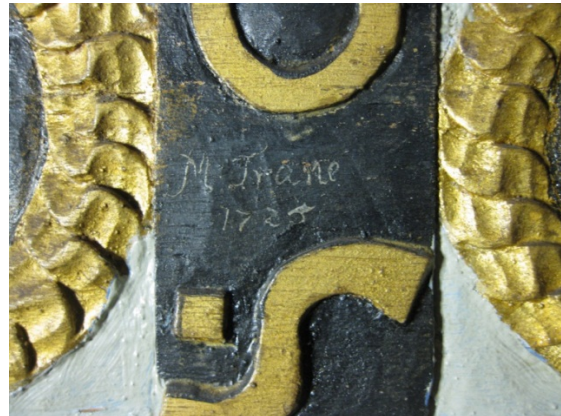
Feltet med SOS i fag 4 er montert opp-ned, noe som kan tyde på at prekestolen har vært demontert og satt sammen igjen. I samme felt sees bokstavene M. Thrane 1725, med små bokstaver riktig vei. I fag 3 sees signaturen J. Friis 1725, også riktig vei. Dette tilsier at prekestolen slik vi ser den i dag ble satt sammen i 1725, samtidig som da altertavlen var ferdig. Maleriene av de fire evangelistene er trolig malt etter at panelet er montert i prekestolen, dette sees av malingslagene som går ut over maleriets ytterkanter. Alle evangelistnavnene er malt på maleriene, uten at det kan være lett å få øye på. Det er imidlertid godt synlig i ultrafiolett belysning.

Foto 29: Detalj av felt med SOS, fag 4. Signert: M. Trane 1725.

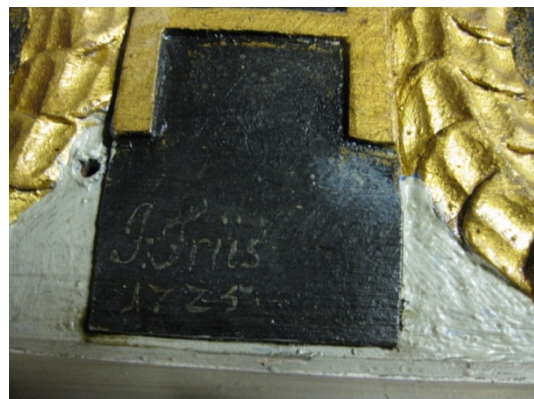
Foto 30: Detalj av fag 3, med signaturen J. Friis 1725.

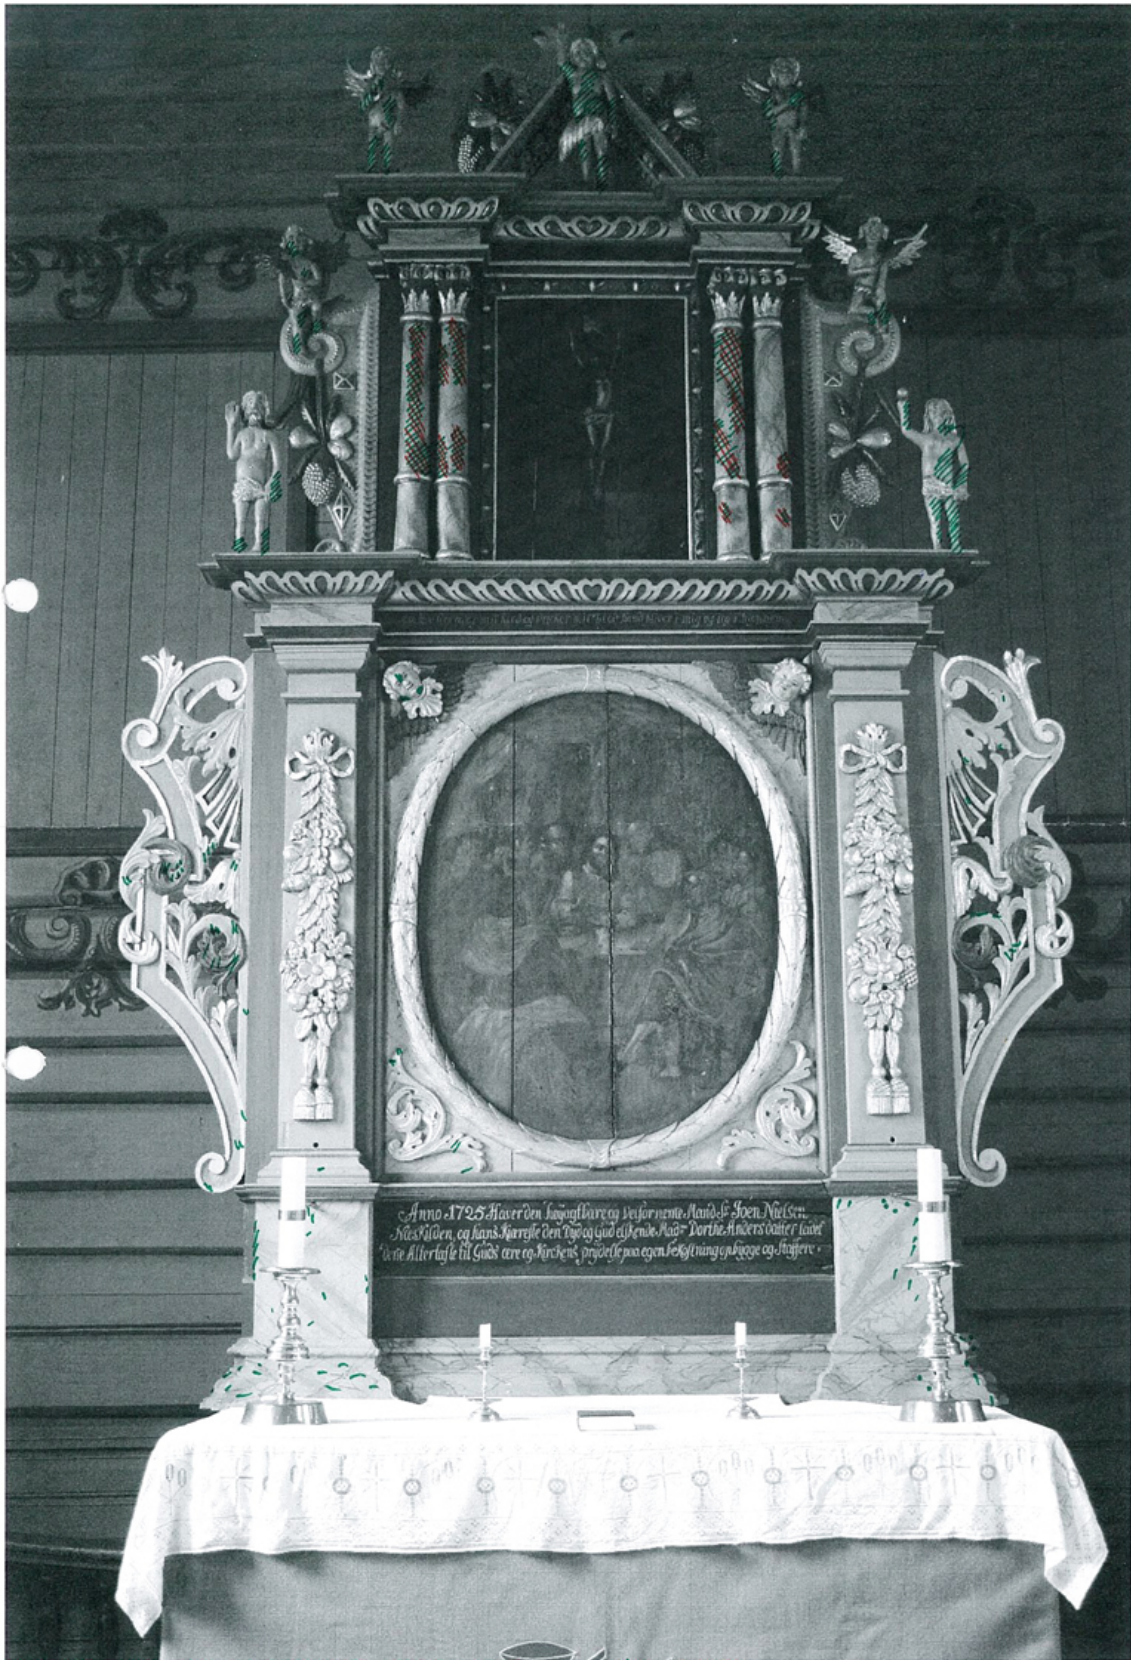
10 Vedlegg 2 Oversikt over konsoliderte områder, altertavlen

Det var stedvis løs maling på arkitekturen, særlig på krumme flater. De syv figurene og de marmorerte søylene i øvre del hadde en del løs maling. Mengden løs maling var omtrent lik på altertavlens øst- og vestside. De fleste skadene kunne sees som en delaminering mellom overmalingen fra 1930-tallet og underliggende malinglag. De fleste av oppskallingene var av tynne malingsflak, mens noen steder var det tykkere og stivere maling som var delaminert fra treverket.

Siden de fleste skadene besto av en delaminering av øverste malingslag fra underliggende struktur, var det tynne malingsflak som skulle konsolideres. Utfordringen lå i det at flakene stedvis var så tynne at de løsnet helt når lim skulle plasseres på riktig sted med en spisspensel. Etter at konsolideringsmaterialet var påført mellom løs maling og underlag, fikk det tørke litt før det ble lagt ned ved bruk av varme og press (se vedlegg 2 Oversikt over konsoliderte områder, altertavlen). Der løs maling ikke hadde noe underlag å bli festet til på grunn av borehull fra insekter, var det behov for litt mer lim for å fylle opp. Limet ble da påført i flere omganger, der det fikk tørke mellom hver gang. Generelt fungerte Paraloid B-72 i en 5 % løsning i metoxypropanol godt. Paraloid B-72 er en høymolekylær, akrylatisk kopolymer⁴¹ og klassifisert som et klasse A materiale i forhold til Fellers klassifisering av materialer.⁴² Der det imidlertid var litt tykkere malingslag som for eksempel på søylene, ga det ingen heft til underlaget. Derfor ble det benyttet Lascaux Medium for Konsolidering (LMK) i disse områdene. LMK er en vannbasert polymerdispersjon.⁴³ Aldringstester som har blitt utført på limet viser at det er stabilt og har gode aldringsegenskaper. Limet har lav overflatespenning og ga derfor en bedre heft mellom lagene. Søylene treverk har trolig krympet og stadig vært påvirket av innklimaet i kirken, og på denne måten forårsaket at malingen har løsnet. Det er imidlertid heller ikke plass til å legge ned de teltformede oppskallingene. Noen steder oppsto der derfor noen "luftlommer" mellom malingslag og treverk, eller at malingen ble lagt ned med overlapp. Det ble imidlertid forsikret om at malingen var tilstrekkelig festet.
