Tautra klosterruin, utført arbeid i 2013

Utført arbeid 2013:

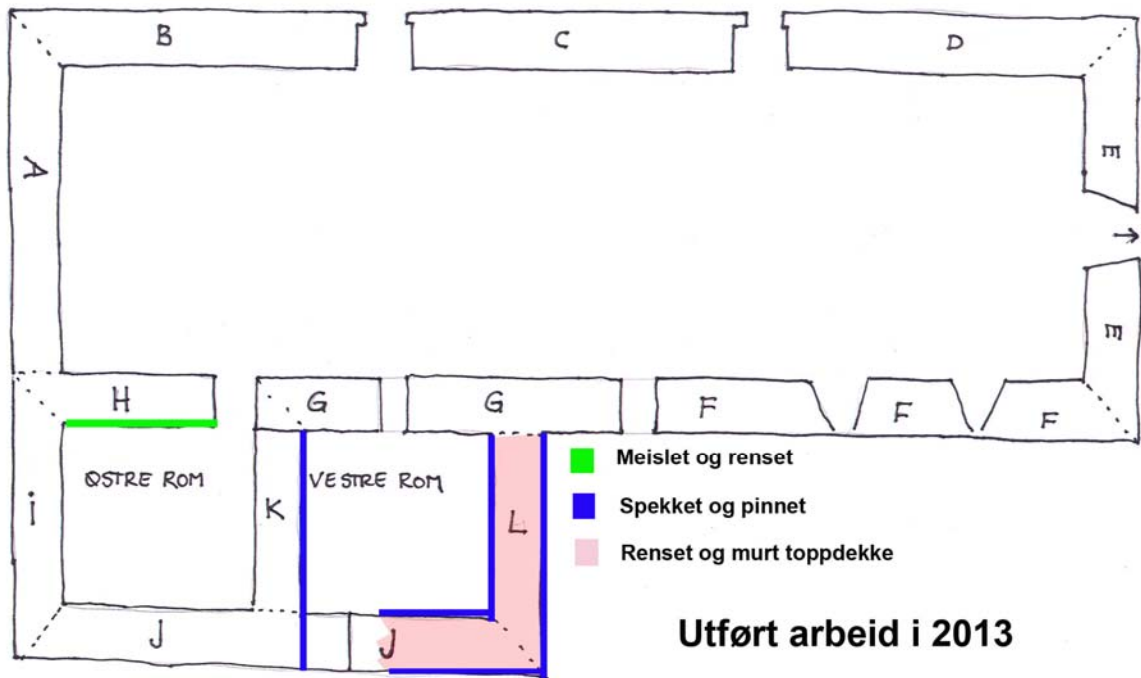
Rensing av murkjerne

Murkjerne er renset ned til original kalkmørtel. Større løse steiner er tatt ut av muren, renset og murt tilbake. Toppsteiner i murverket er tilbakemurt i sin opprinnelige posisjon. Toppdekket er murt med overhøyde i midten og avrenning til hver side. Det er i dag lagt bentonittblandet fuktsikring på toppen av muren.
