Tilstandsvurdering Den andre steinhallen

Bergenus festning

Gnr. 167, Bnr. 895, Saksnr. 201013812-19

BYANTIKVAREN
Skriftserienr.: 2013-4

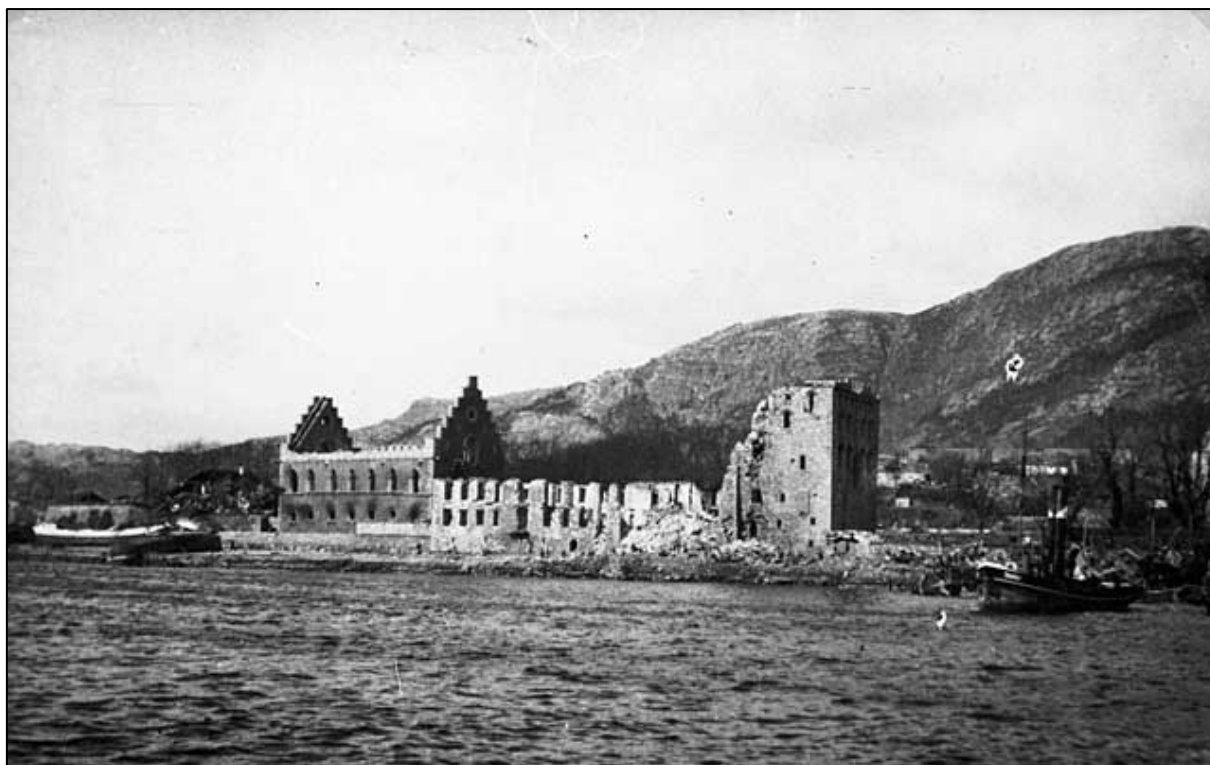
Figur 8: Det var omfattende skader på Bergenhus festning etter eksplosjonsulykken i 1944 (Foto: UBB-OHK-018/067, Billedsamlingen, UiB).

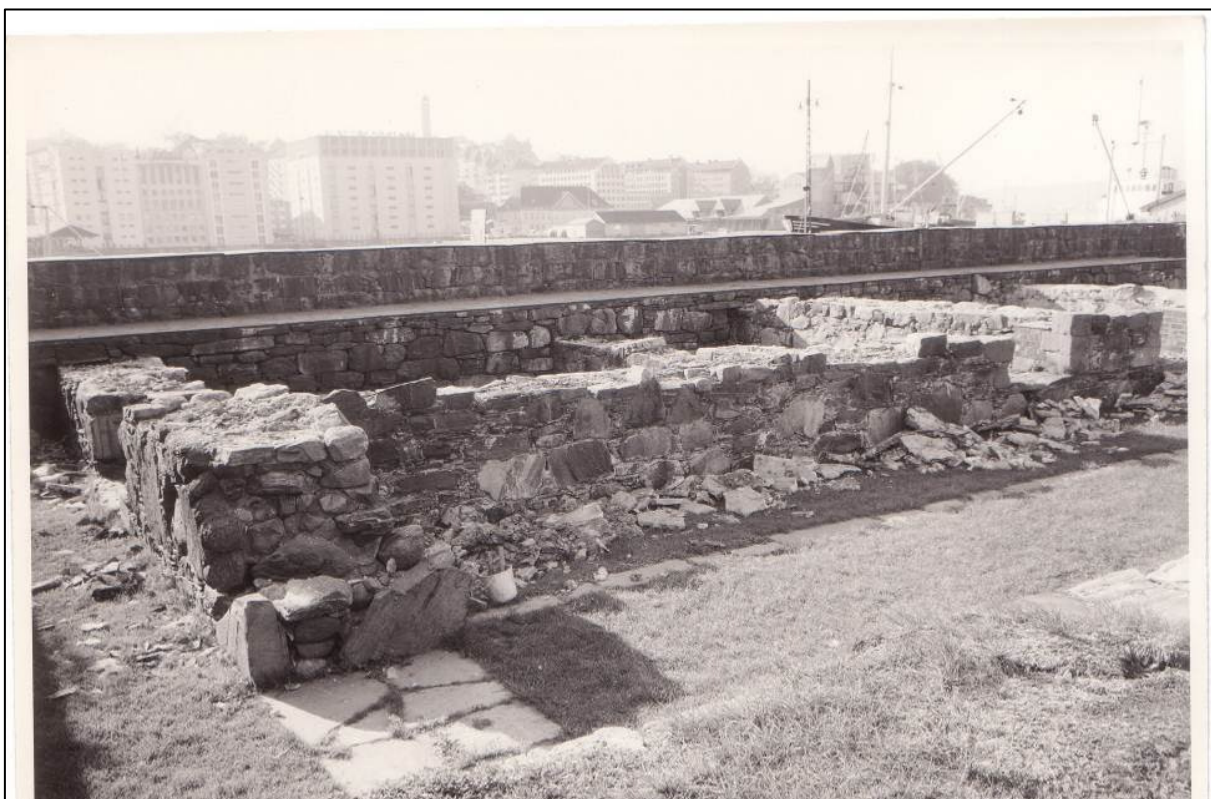
I 1961 ble det smurt et plastlag over toppdekningen (trolig over sementdekket). Denne løsningen viste seg å fungere dårlig, og i 1970 kunne plastlaget plukkes av. Resultatet var at vann og jord hadde trengt ned i murkjernen og ut gjennom fugene, med påfølgende begroing av planter og trær.

Figur 10: I 1970 ble det satt i gang et stortilt arbeid med å rense murkronen for torv og sement. Fugene ble også rensset. Toppdekningen er meislet av og ligger på bakken langs ruinen (Foto: «Fischerarkivet», Riksantikvaren).

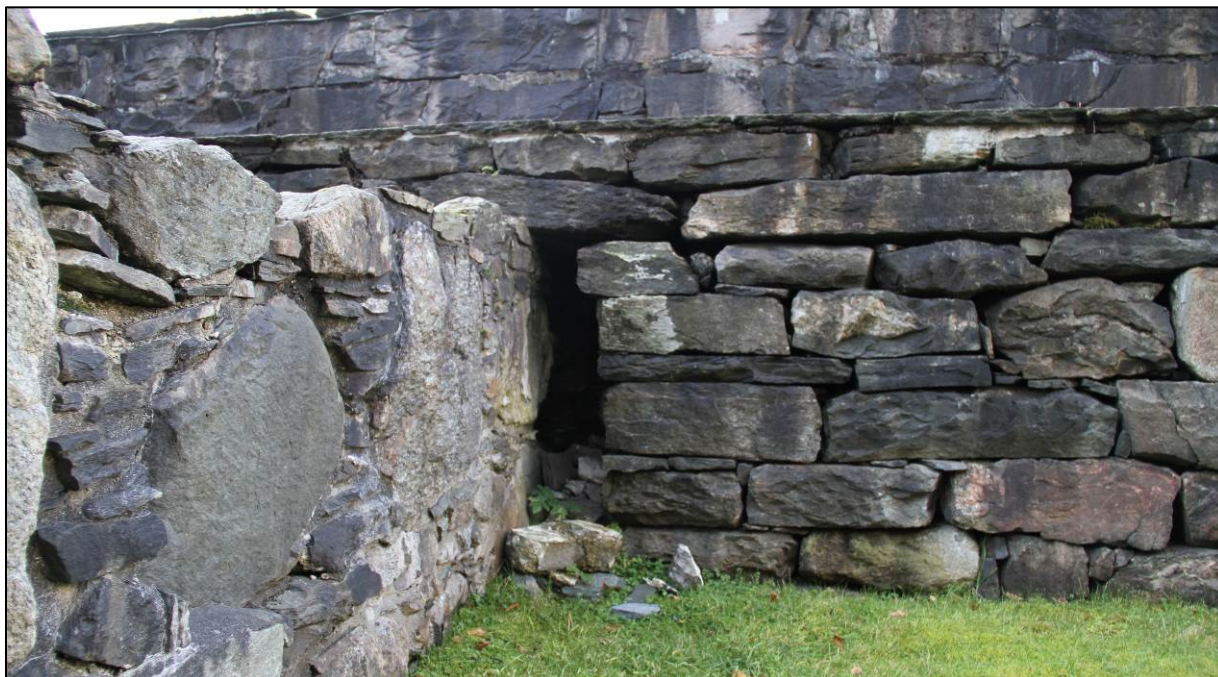
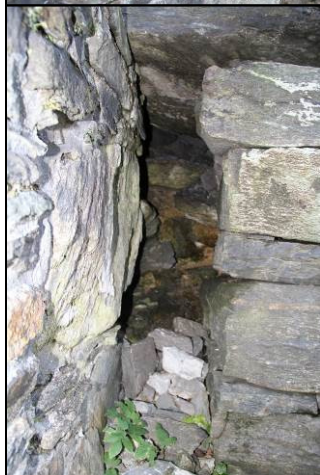
Figur 13: Over: Eksempel på åpninger i den tørrmurte forblendingsmuren mot vest. Åpningen viser hvor langt inn sørmuren i rom 1 strekker seg (Foto: Byantikvaren, Bergen kommune). Venstre: Nærbilde av åpningen mellom sørmuren og tørrmuren mot vest (Foto: Byantikvaren, Bergen kommune).

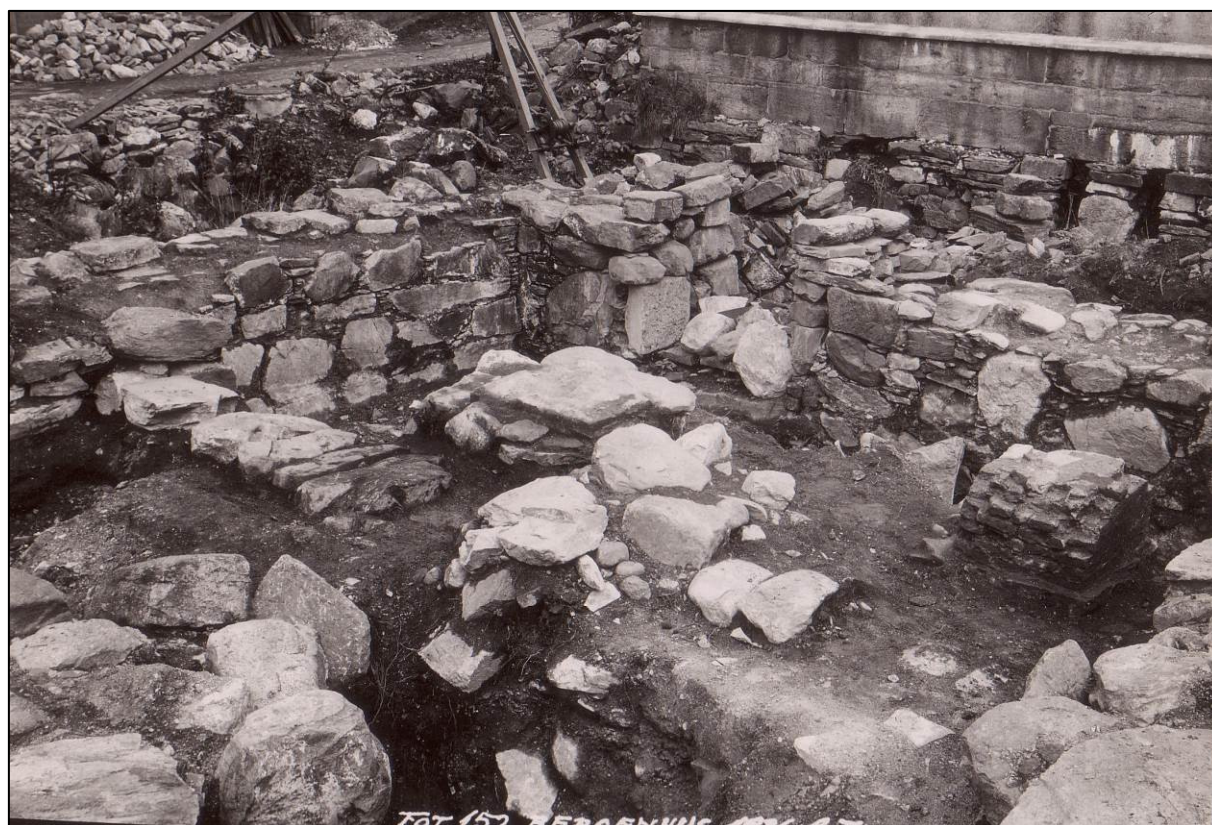
Figur 21: Historisk foto av sørmurens og østmurens innerliv i rom 1. Bildet viser blant annet at det står oppstaplet stein i portalens vanger: «...denne Døraabning har Kleberstens Indfatningsstene udvendig og indvendig og Teglstensmuring under Kleberstensindfatningen indvendig. Den underste Klebersten i østre, ydre Dørvange har en 3" bred Fas, og er Stenen skudt frem i Døraabningen foran de andre Stenes Flugt; de øvrige Kleberstene er uden Fas og sees de tidligere at have været benyttede andestedes, da de ere indsatte med sine finhugne Flader ind mod Geaastensmuren, og de raahugne Byg- og Ligflader synlige...» (Blix 1893 i Fischer 1939:234) (Foto: Fischer, Foto 152, 1936).

Muren er ca. 6 m lang og er fra 1,20–1,40 m høy. Murverket består av stein av varierende størrelse, men er karakterisert av 1-2 skift av store steiner. Muren står ikke i forband med den østre langmuren. Fischer tolker sørmuren som den eldste, da denne trolig har stått i forband med Håkonshallens sørvestlige hjørne (Fischer 1980:27).

Murlivet er noe brannskadet og oppsprukne steiner står i fare for å løsne fra hverandre. Fugene har et ytre skall av sement som stedvis har sprekt og løsnet.

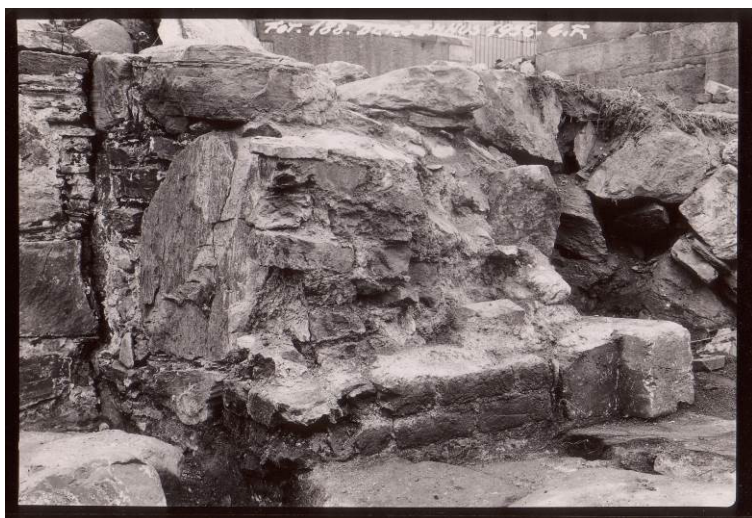
Figur 23: Østre vange i portal C med opprinnelig rest av teglsteinsvangen. Bildet viser også tydelig hvordan den østre langmuren ikke er murt i forband med sørmuren (Foto: Fischer, 1936:188).

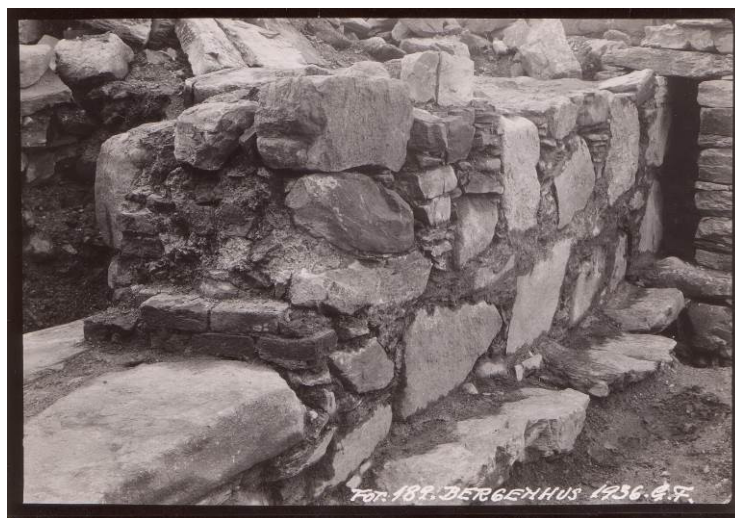
Figur 24: Vestre vange i portal C med opprinnelig rest av teglsteinsvangen. Bildet viser også tydelig fundamentene som sørmuren er reist på (Foto: Fischer, 1936:189).

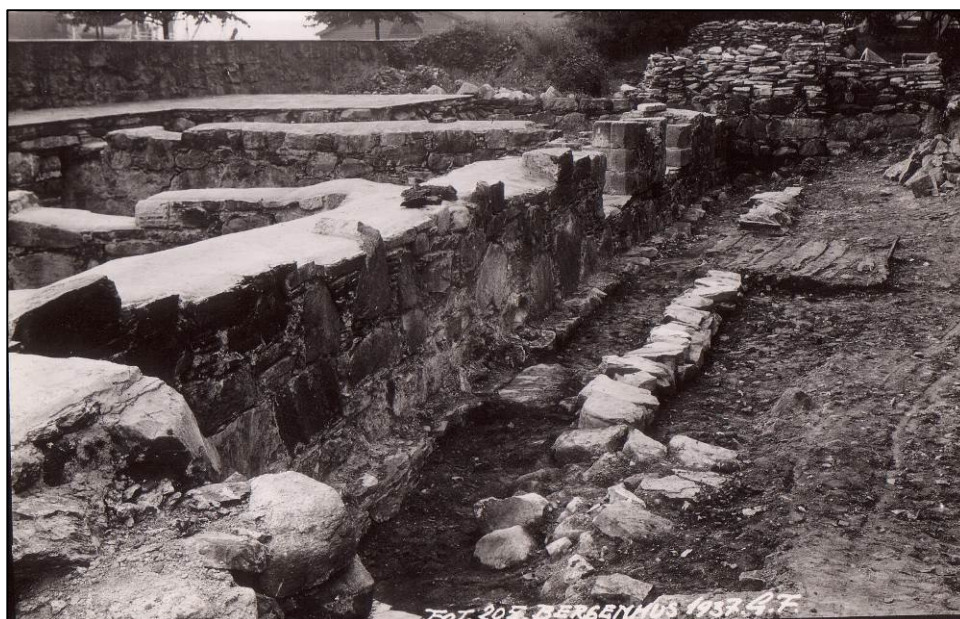
Figur 26: Bilde fra utgravingen av østre langmur viser tydelig fundamenter langs murlivet. Fischer tolker steinrekken som ligger parallelt med muren som mulige fundamenter (Foto: Fischer, 1937:205).

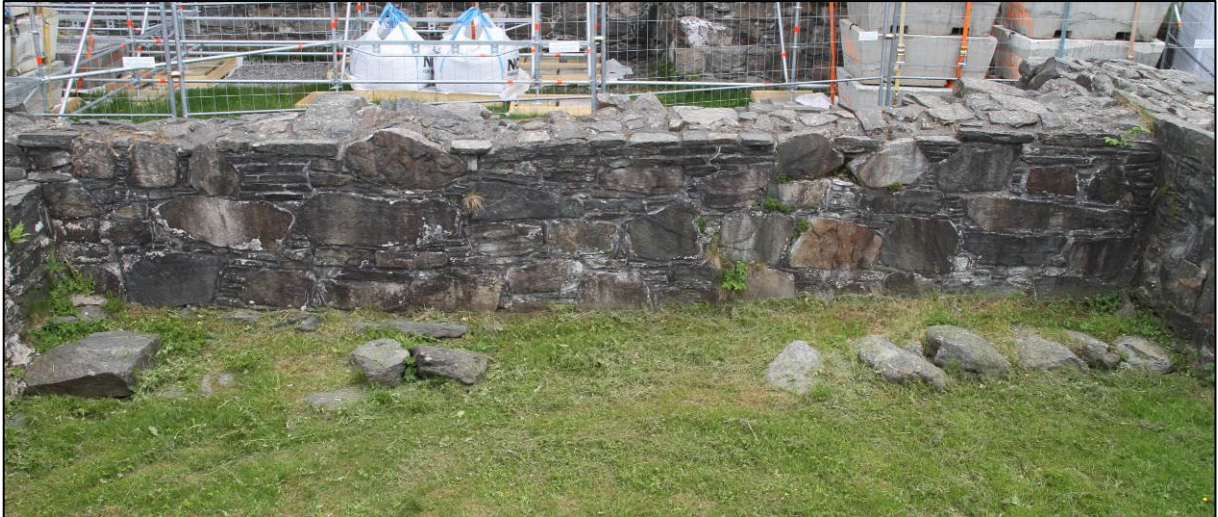
Fugene i murverket har et skall av sement. Enkelte fuger er sprukne og noen har løsnet fra murlivet. Innenfor ligger oppløst mørtel eksponert. Enkelte pinningsstein sitter løst. Det er mose og vegetasjon i sprekker i murlivet. Det er områder med rester etter kalkpuss på bygningssteiner.

Figur 29: Østmurens innerliv i rom 1. Fundamentene er delvis synlige, og det er en rekke av stein parallelt innenfor. Inntil denne muren fjernet Fischer et nyere indre murskall, se figur 30 (Foto: Byantikvaren, Bergen kommune 2013).

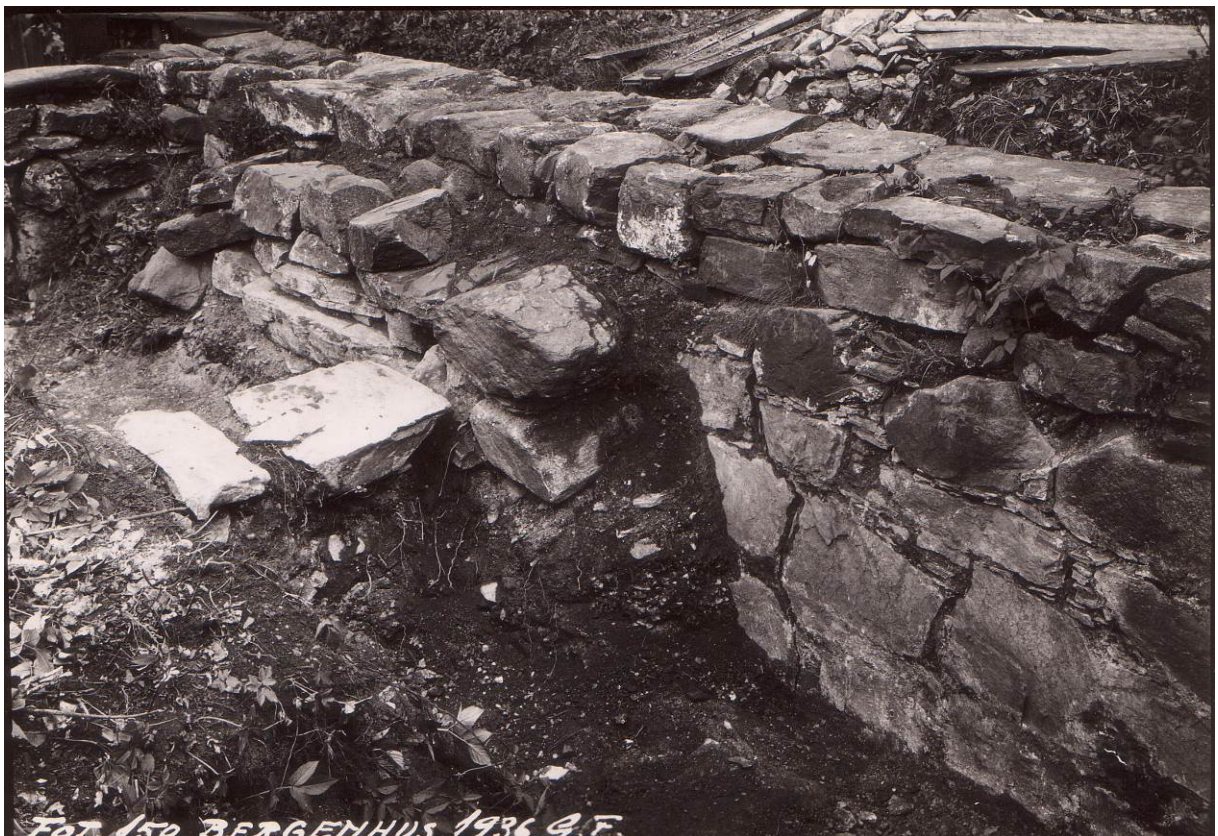
Figur 30: Østmurens innerliv i rom 1, mens Fischer jobbet med å fjerne et indre murskall. De to øverste murskiftene som er fjernet i forhold til dagens situasjon er Blix sin markering av muren (Foto: Fischer 1936: 150).

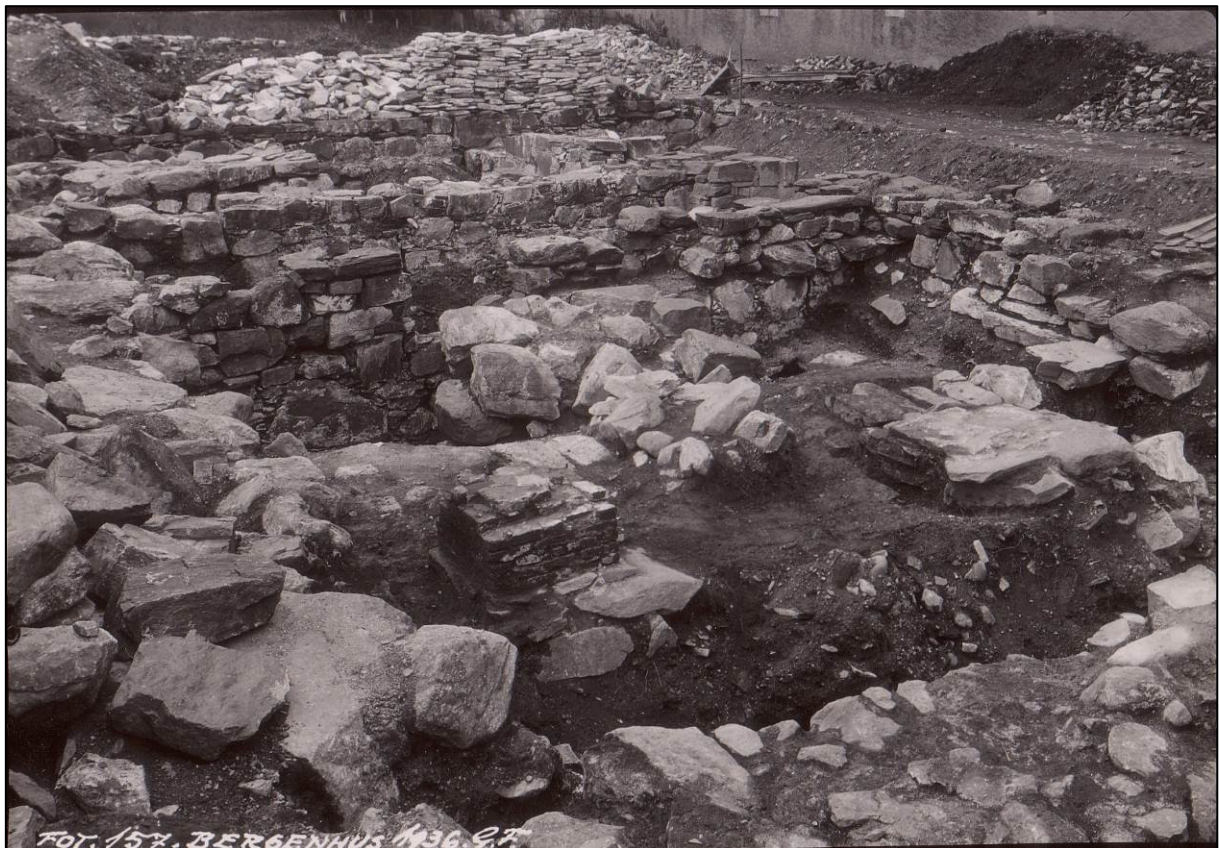
Figur 32: Historisk foto som blant annet viser nordmurens innerliv i rom 1. Øverst på muren ligger 2 skift med nyere påbygning på murene er fjernet i forhold til dagens situasjon (Foto: Fischer, Foto 157, 1936).

Fugene er sprukne og delvis løse. Det er også enkelte løse pinningsstein. Enkelte avskalinger er tidligere forsøkt utbedret, men er igjen løse og oppsprukne. Det er løse steiner langs bakken.

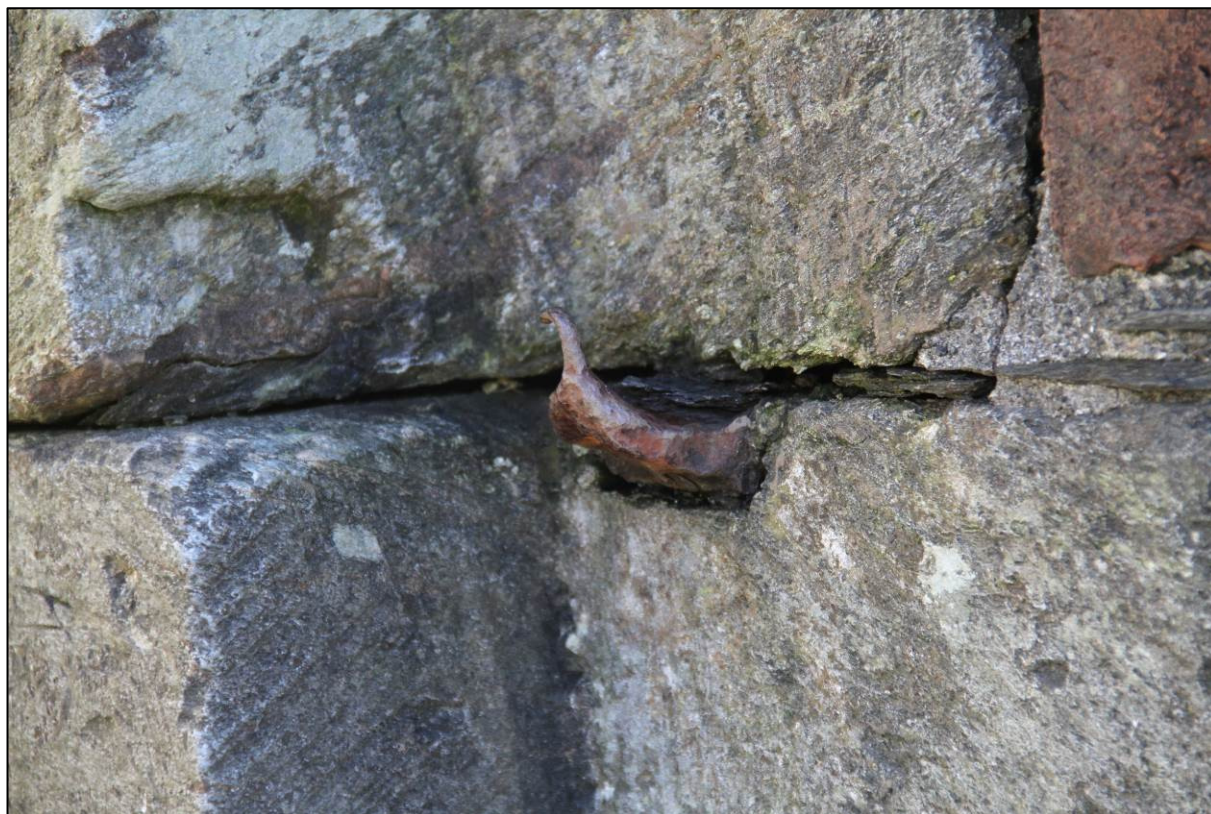
Figur 37: Innfelt i kleberkvader i sørvangen i portal B står det igjen en rest etter et hengsleanheng (Foto: Byantikvaren, Bergen kommune 2013).

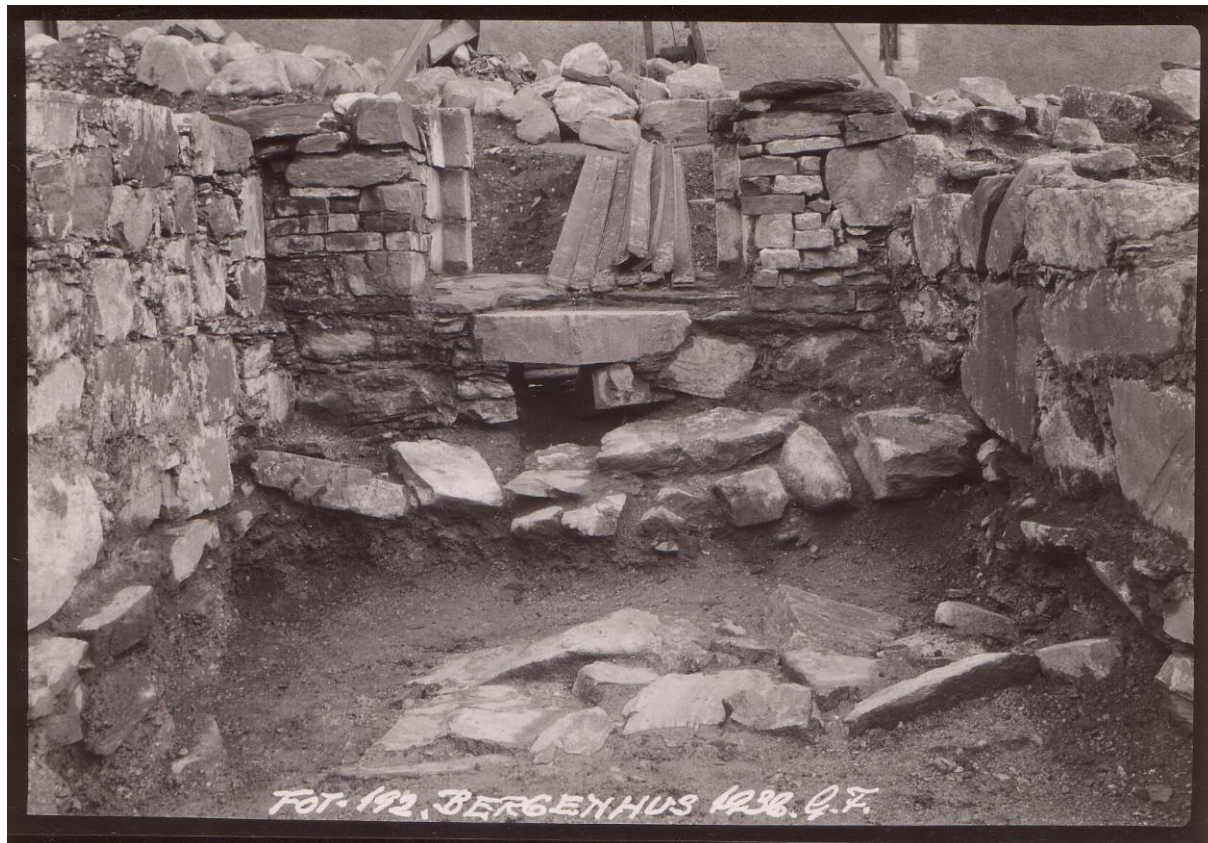
Fugene i murverket har et skall av sement. Det er stedvis sprekker i fugene. Under portalen er det en gjennomgående åpning i muren som Fischer tolker som en stikkrenne (Fischer 1980:27).

Figur 38: Østmurens innerliv i rom 2. Fundamentene er synlige. I forgrunnen er det eldre fundamenter som strekker seg nord-sør. Under portal B er det en gjennomgående stikkrenne. Blix har stablet opp stein som markerer vengene (Foto: Fischer 1936:192).

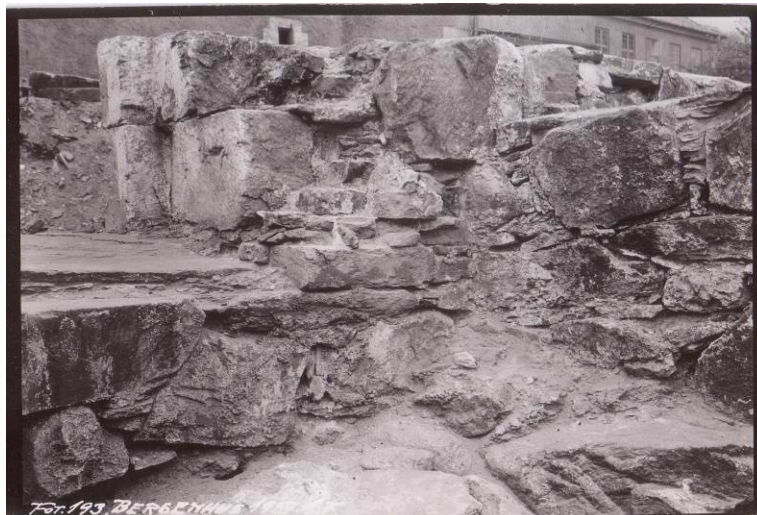
Figur 39: Sørvangen i portal B etter at markeringen er fjernet og før restaurering med ny teglstein (Foto: Fischer 1937:193).

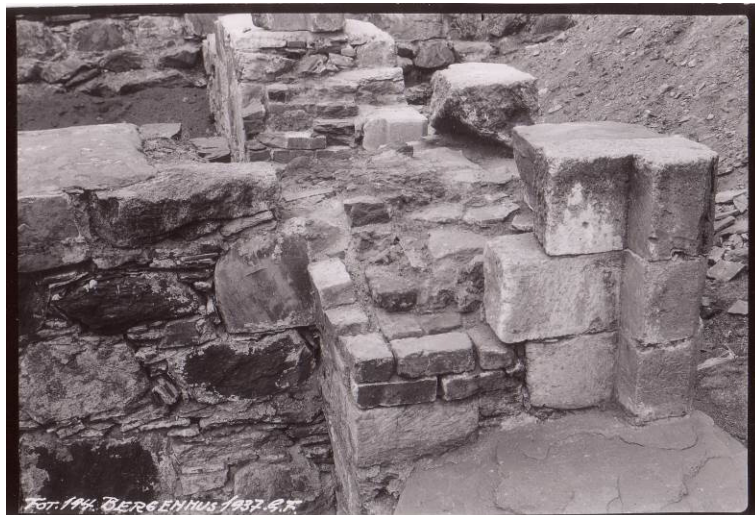
Figur 40: Nordvangen i portal B etter at markeringen er fjernet og før restaurering med ny teglstein (Foto: Fischer 1937:194).

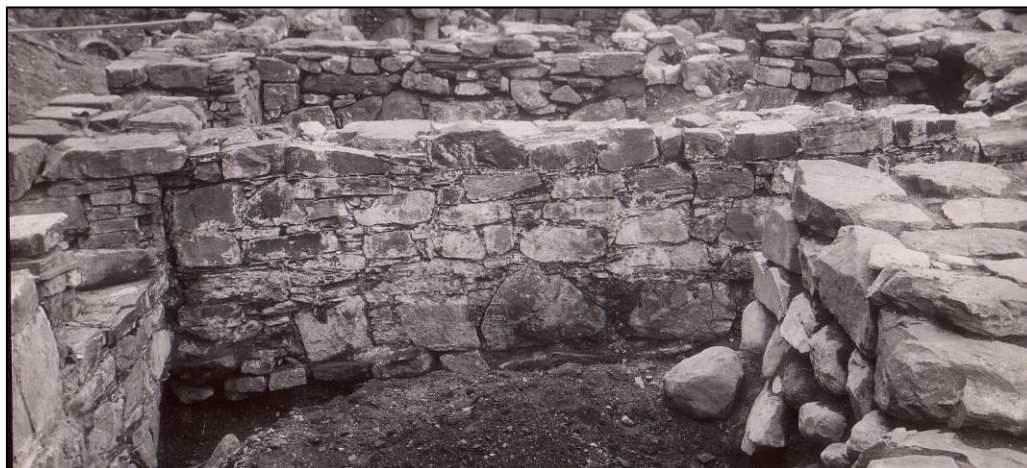
*Figur 43:
Østre del av
sørmuren i
rom 3 (Foto:
Fischer 1936:
166).*

Fugene i murverket har et skall av sement. Murverket bærer preg av brannskader med oppsprukne bygningsstein (figur 44). Oppsprukne bygningsstein har tidligere vært forsøkt reparert, men limingen er i ferd med å sprekke opp, og skale av. Noen løse parti langs bakken. Muren står godt.

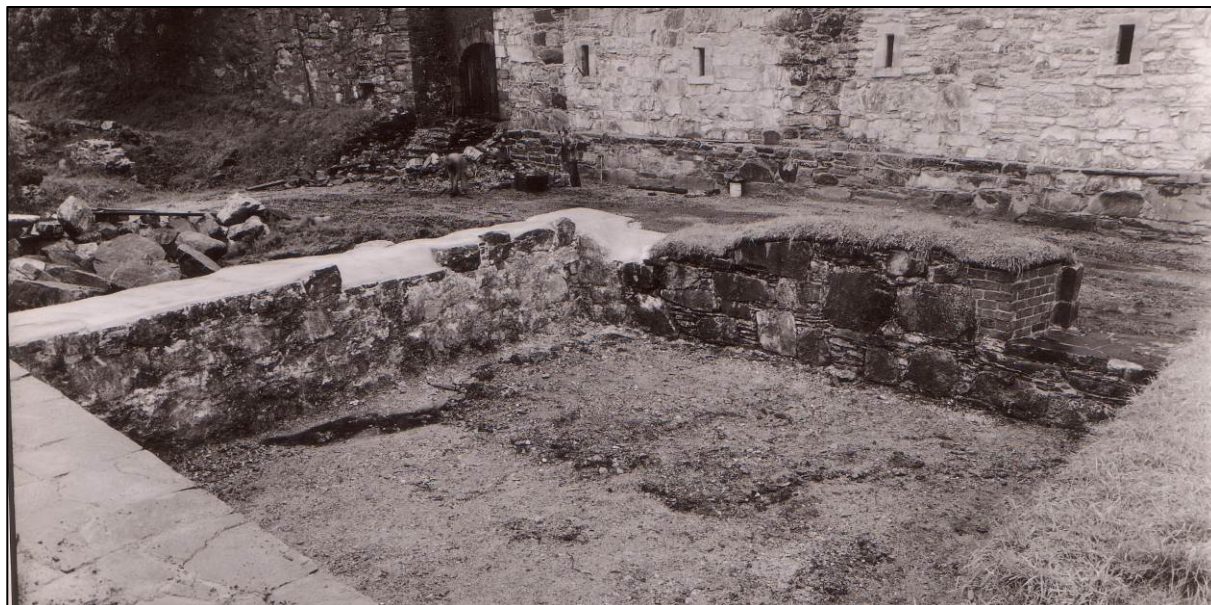
Figur 47: Nord-østre hjørne av rom 3. Viser den nyrestaurerte delen av østmuren og sørmuren etter at «5-metermuren» er fjernet (Foto: Fischer 1961:75).

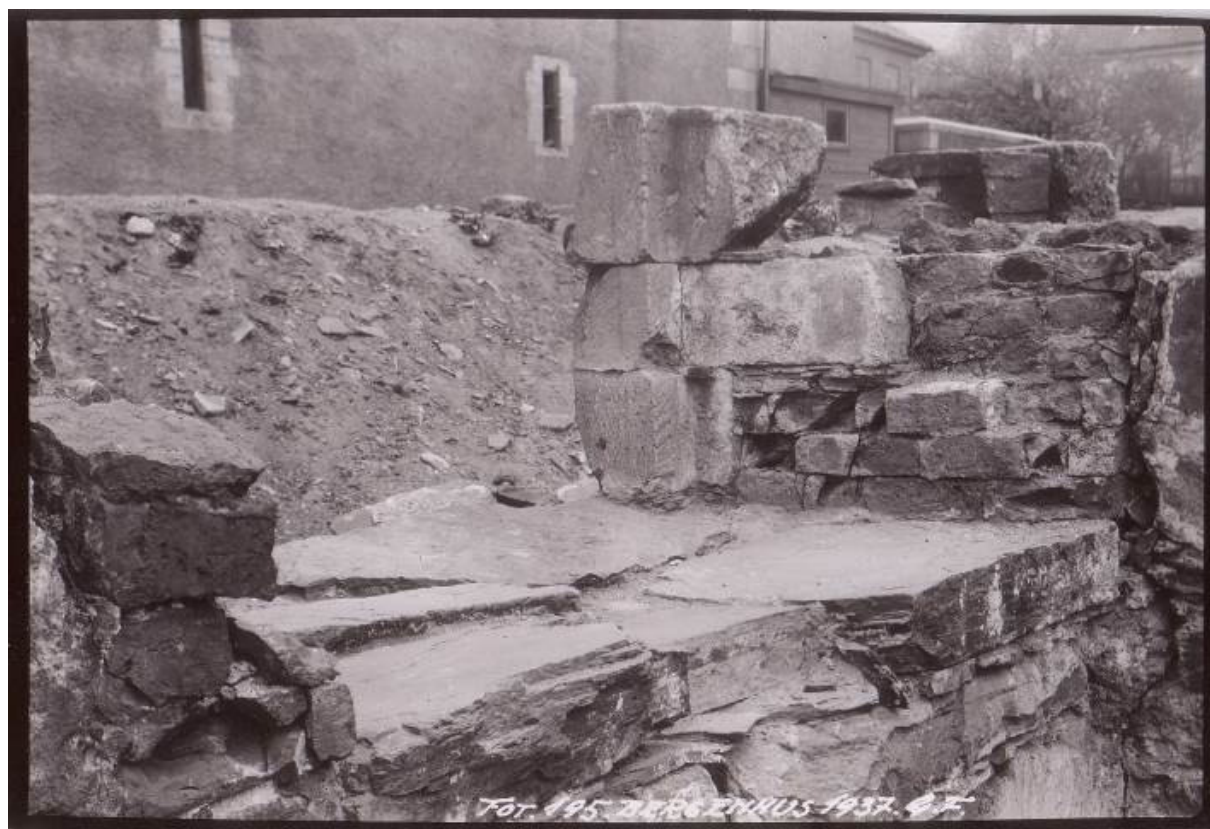
Figur 48: Sørvangen i portal A etter at markeringen er fjernet og etter opprensning av teglsteinene innvendig (Foto: Fischer 1937:195).

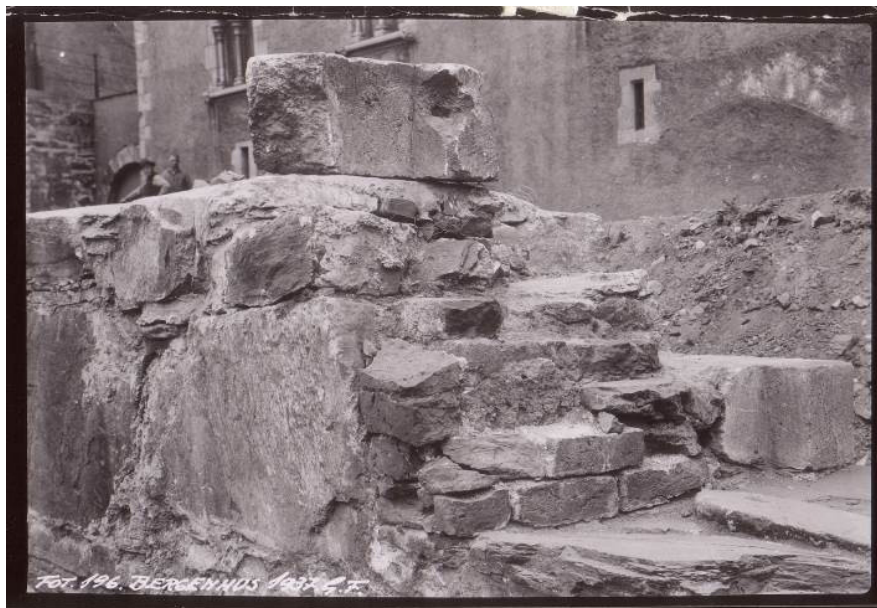
Figur 49: Nordvangen i portal A etter at markeringen er fjernet og etter opprensning av teglsteinene innvendig (Foto: Fischer 1937: 196).

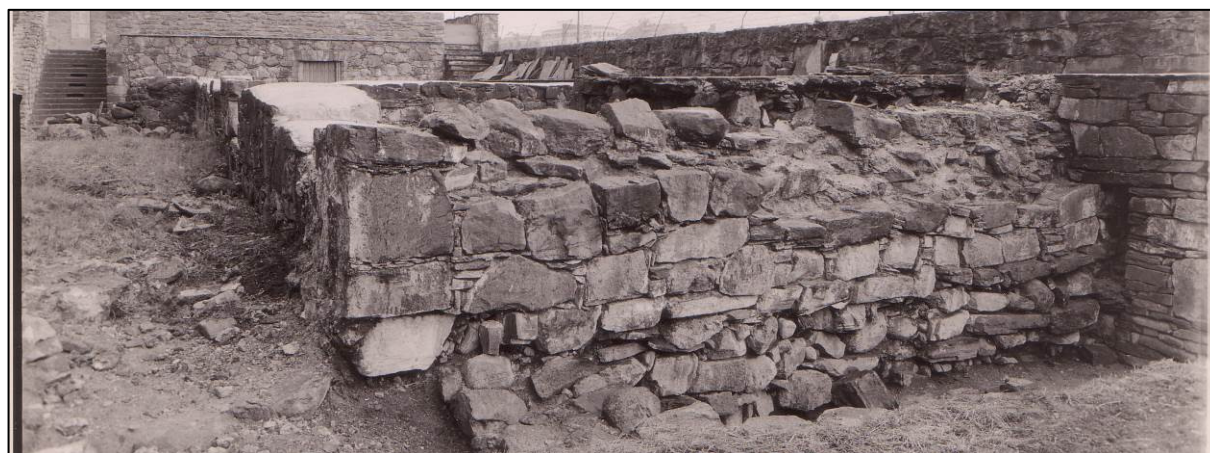
Figur 52: Historisk foto av sørmuren i rom 4. Viser at det ble gravd betydelig dypere enn dagens bakkenivå. Da store deler av murlivet mangler på dette bildet, er således dagens situasjon en rekonstruksjon (Foto: Fischer, foto nr. 70, 19.06.1961).

Den øvre delen med oppløst mørtel er i dårlig forfatning. Mørtelen i fugene er fullstendig oppløst og kan graves ut. Pinningen sitter løst.

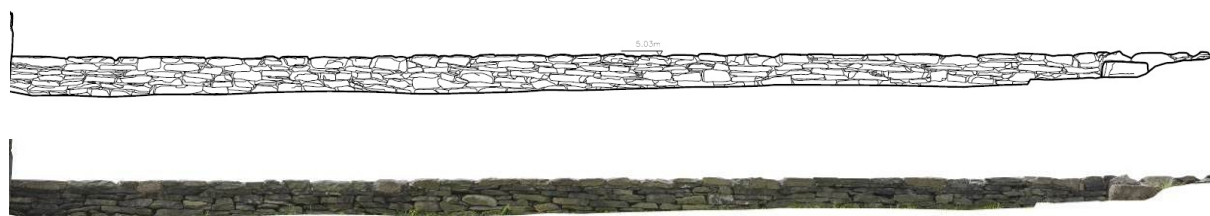
Figur 53: Østmurens fasade i rom 4. Muren er i sin helhet en tørrmurt markering. Det øverste skiftet er festet med sement.

Det er noe løs stein i murverket. I løpet av arbeidet med tilstandsvurderingen har det blitt observert enkelte steiner på bakken som har løsnet fra muren. Dette kan komme av mekanisk slitasje ved klatring av murene.

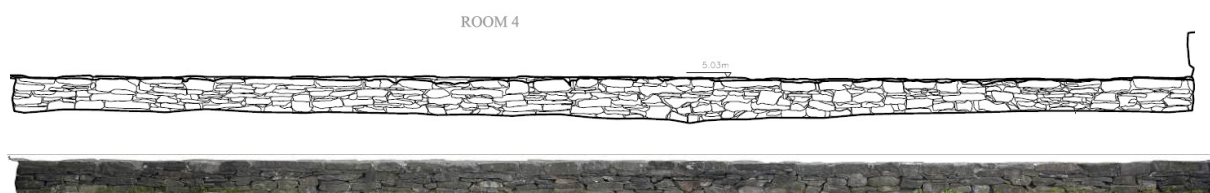
Figur 54: Østmurens innerliv i rom 4. Muren er i sin helhet en tørrmurt markering. Det øverste skiftet er festet med sement.

Det er noe løs stein i murverket. I løpet av arbeidet med tilstandsvurderingen har det blitt observert enkelte steiner på bakken som har løsnet fra muren. Dette kan komme av mekanisk slitasje ved klatring på murene.

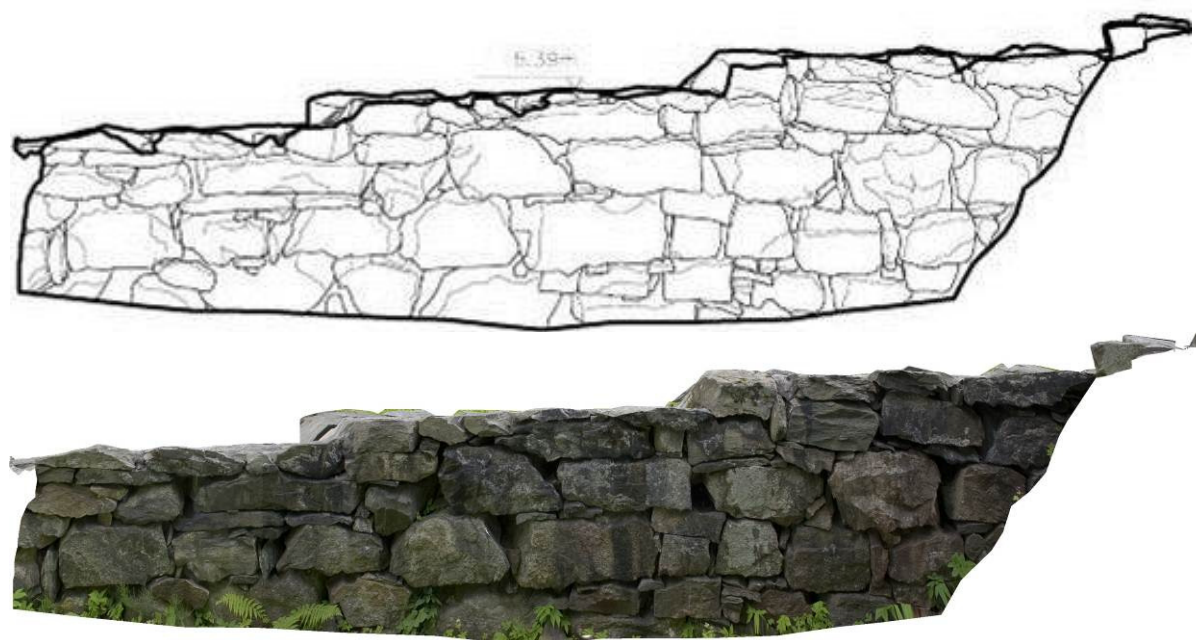
Figur 55: Nordmurens fasade i rom 4. Muren er i sin helhet en tørrmurt rekonstruksjon.

Det er mye løs stein i muren. Småstein ramler lett ut av muren når den blir klatret på.

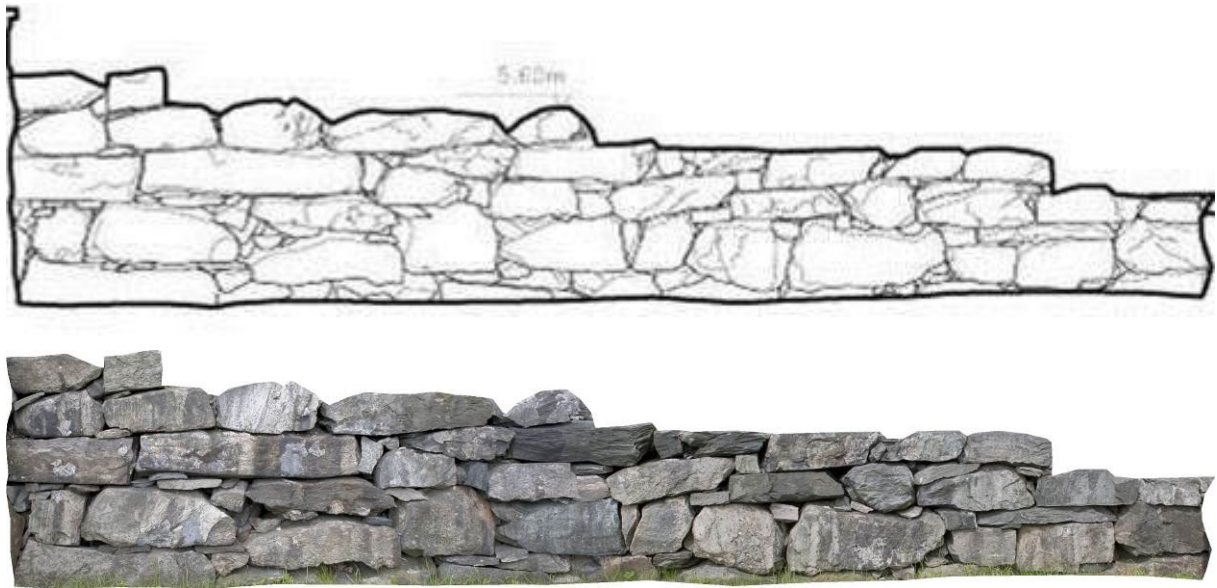
Figur 56: Nordmurens innerliv i rom 4. Muren er i sin helhet en tørrmurt rekonstruksjon.

Muren er ca. 7 m lang, 0,70-1,35 m høy 1,80 m dyp. Muren er en tørrmurt rekonstruksjon med mye løs pinning.

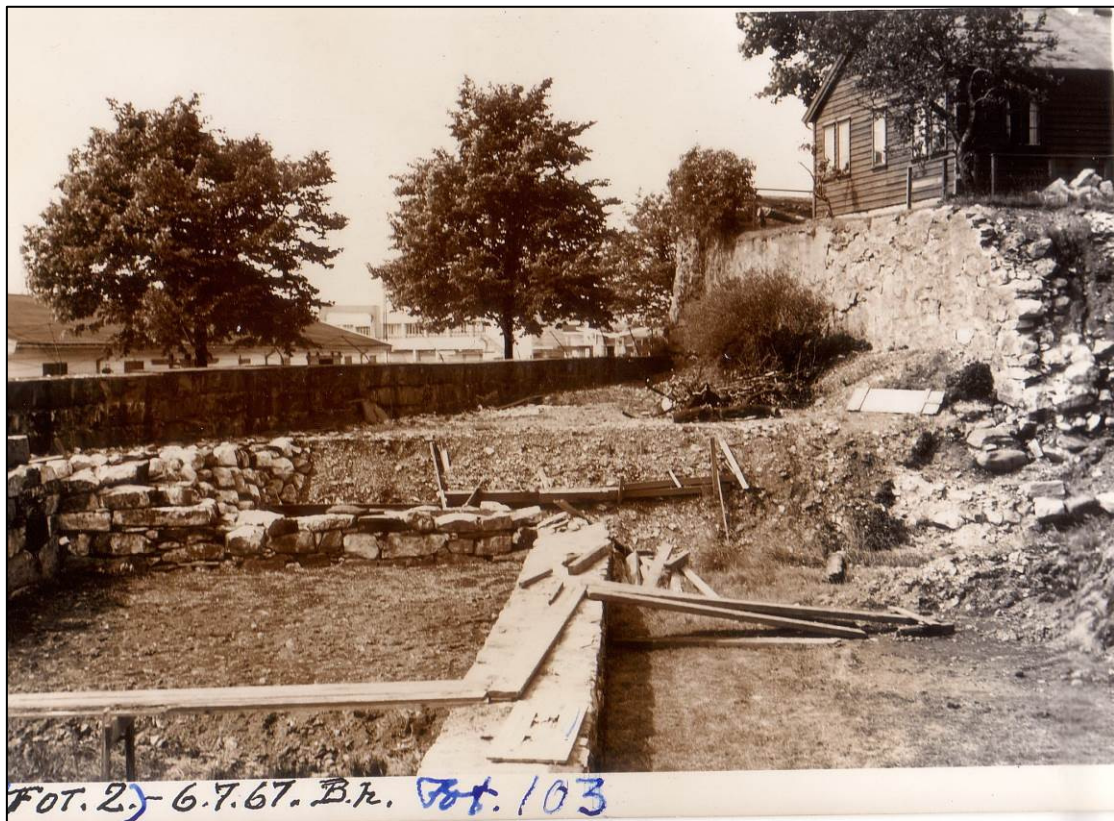
Figur 57: Markeringene av rom 4 er delvis etablert. Den tørrmurte nordmuren er underveis (Foto: Fischer 1967:103).
