# HVORLEDES SIKRE OG FORVALTE NORSKE KIRKEBYGNINGER I FREMTIDENS KLIMA.

PILOTPROSJEKT, SKOGER GAMLE KIRKE

Tittel Hvorledes sikre og forvalte norske kirkebygninger i fremtidens klima. PILOTPROSJEKT, SKOGER GAMLE KIRKE	Rapporttype/nummer NIKU Oppdragsrapport 115/2014	Publiseringsdato 11.07.2014
	Prosjektnummer 1020169	Oppdragstidspunkt April-juli 2014
	Forsidebilde Skoger gamle kirke, 8.mai. 2014. Østvegg og nordvegg med sakristi Foto. NIKU	
Forfatter(e) Annika Haugen & Tone M. Olstad	Sider 24	Tilgjengelighet Begrenset
	Avdeling Bygning

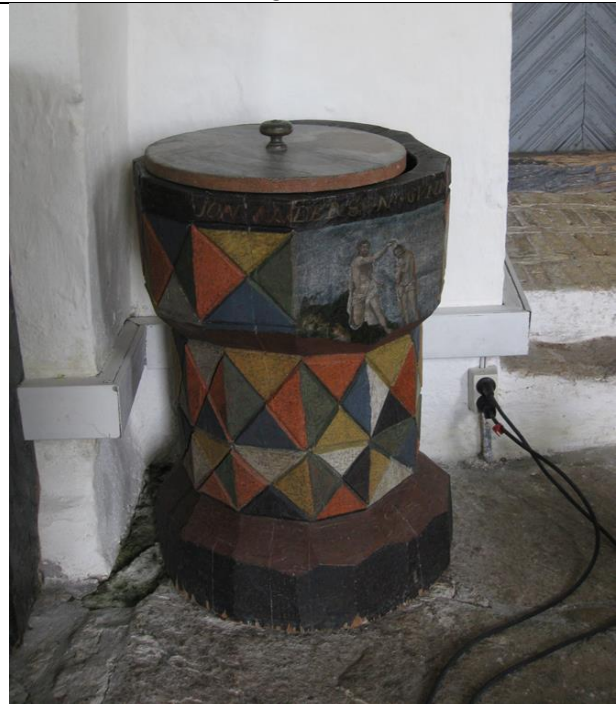
Bilde 19. Døpefonten plassert i korets nordvestre hjørne. De innpluggede støpslene skyldes arbeid i kirken mens vi var der.

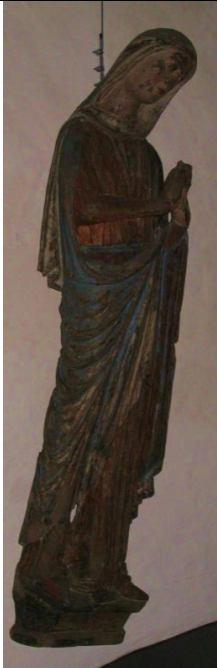
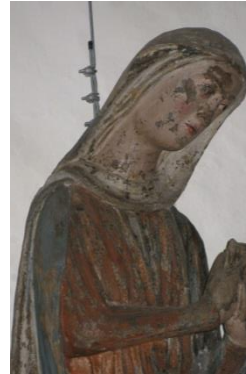
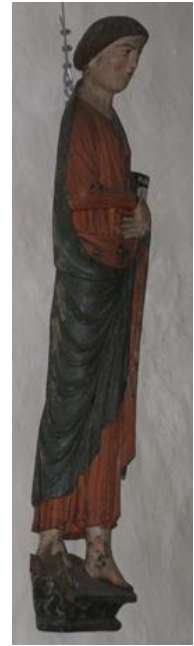
Bilde 21. Maria, detalj fra Maria skulpturen og Johannes i Kalvarigruppen. Kalvarigruppen er beskrevet i Jon Brønnes upubliserte eksamensoppgave som finnes i Riksantikvarens bibliotek.
