A 68 FLESBERG STAVKIRKE

Undersøkelse og behandlingsforslag for maling i himlingen

Tittel A 68 Flesberg stavkirke Undersøkelse og behandlingsforslag for maling i himlingen	Rapporttype/nummer NIKU Oppdragsrapport 60 / 2014	Publiseringsdato Juni 2014
	Prosjektnummer 156.1020160	Oppdragstidspunkt Mars 2014
	Forsidebilde Under dagensmaling i himlingen på orgelgalleriet ble det funnet dekor.	
Forfatter(e) Mille Stein og Edwin Verweij	Sider 22	Tilgjengelighet Begrenset
	Avdeling Konservering

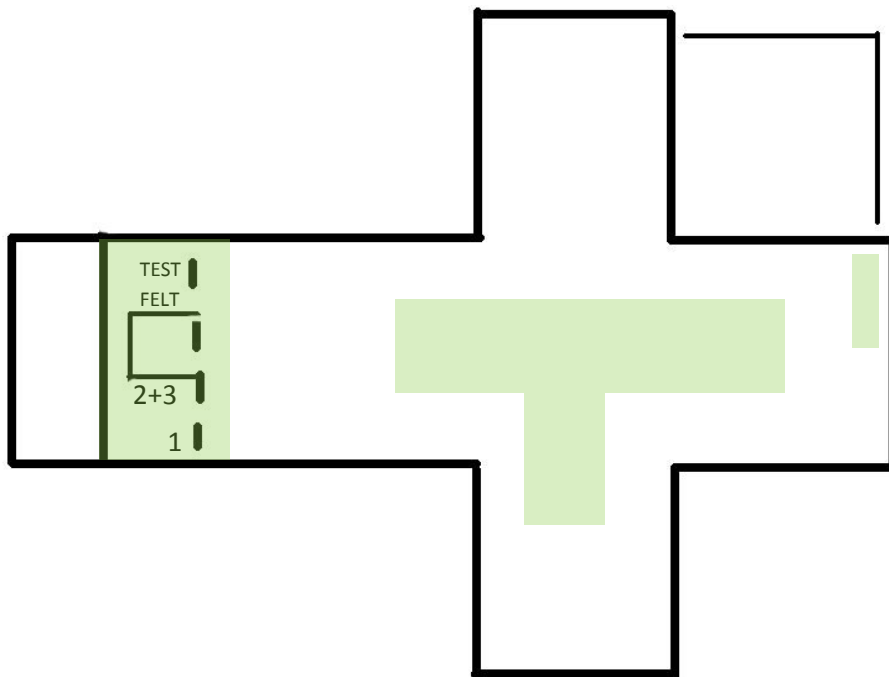
Det ble lett etter tidligere maling / dekor i avskalinger og i krakeleringer på bjelkelag i vestskip, i korsmidten og i syd- og vestskip, se markeringer på plantegning av kirken. Det ble også utført mindre avdekkingsprøver med skalpell.

Markering av hvor IR-opptak er tatt. Tallene korresponderer med nummereringen i fotolisten. Testfeltet viser områder hvor det er gjort konsolideringstester. Grønn markering viser hvor det er sett etter overmalt dekor. Tegning av NIKU
