## PASJONSVISERE I NORSKE KIRKER

Tilstandsregistrering av ni malerier med samme motiv

Tittel Pasjonsvisere i norske kirker Tilstandsregistrering av ni malerier med samme motiv	Rapporttype/nummer NIKU Oppdragsrapport 148/2015	Publiseringsdato 04.12.2015
	Prosjektnummer 1020083	Oppdragstidspunkt Feb. 2014- des. 2015
	Forsidebilde Detalj fra maleri i Strandebarm kirke. Foto: NIKU	
Forfatter(e) Nina Kjølse Jernæs	Sider 28	Tilgjengelighet Åpen
	Avdeling Konservering

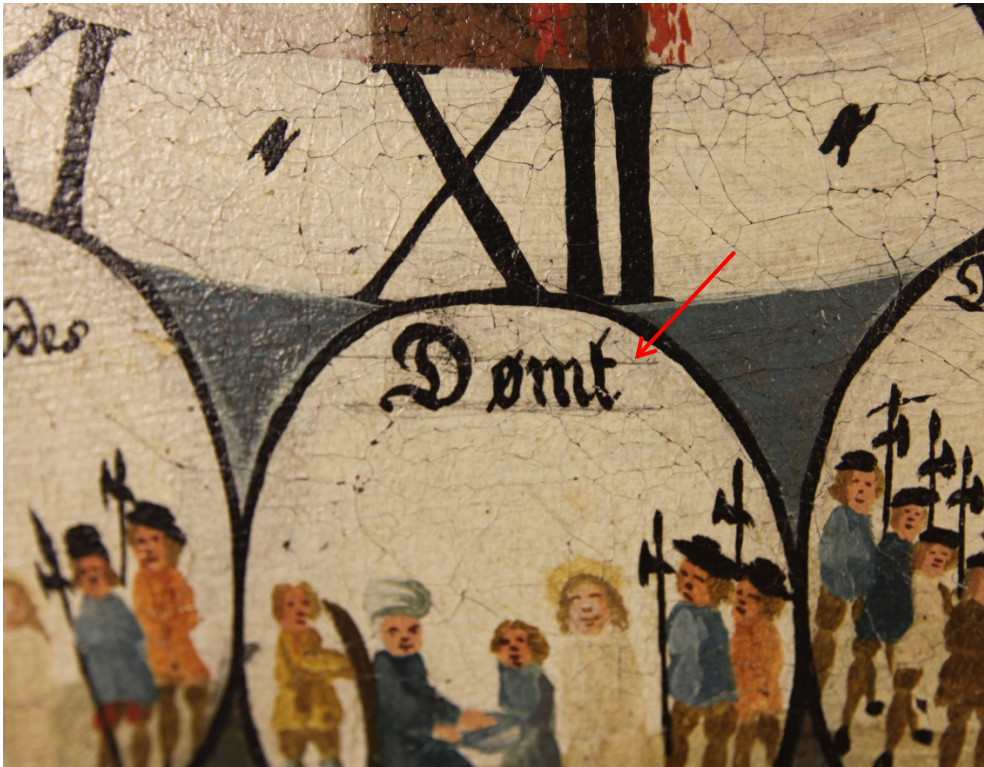
Pasjonsviser, Tranby kirke. Detalj av medaljongen «Dømt», der hjelpelinjer til skriften er synlig. Dette sees flere steder i maleriet, og også andre versjoner som E. G. Tunmarck har malt.

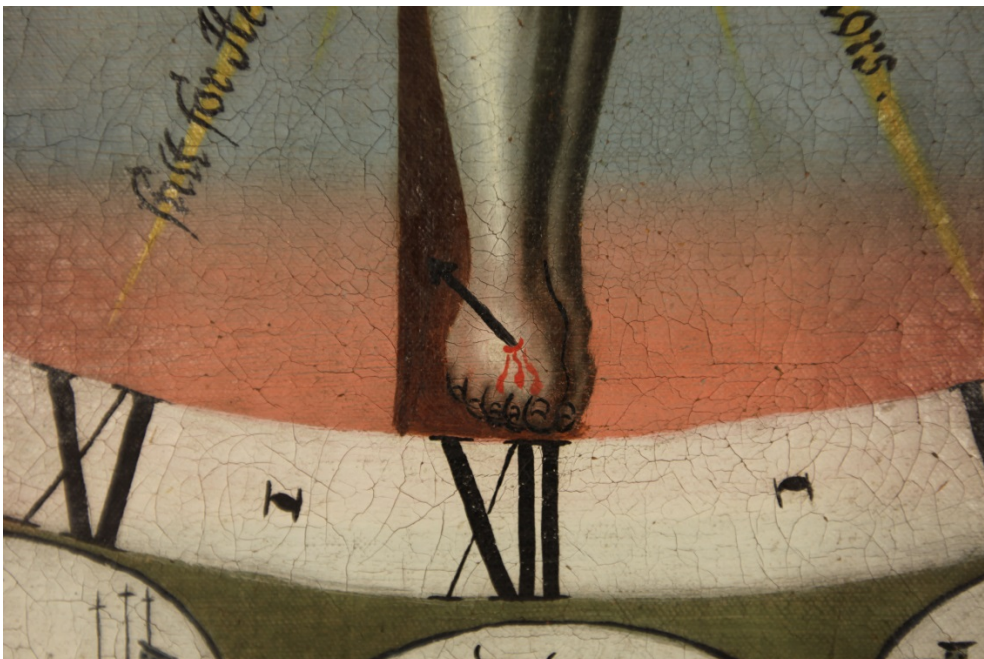
Pasjonsviser, Langestrand kirke. Detalj av Kristus' føtter. Her sees fine strekdetaljer på tærne, samt en modellert overgang fra lyserød til lyseblå i bakgrunnen.

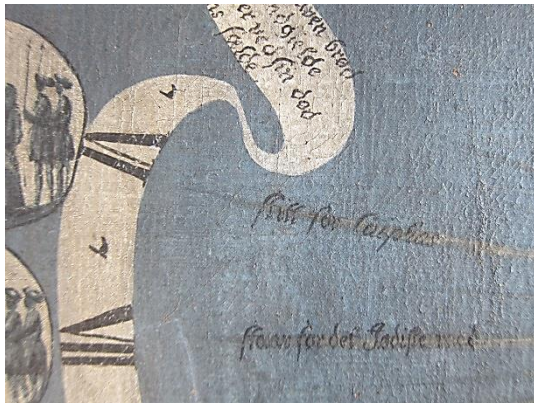
Pasjonsviser, Høyjord kirke. Tall VI: Stilt for Caiphaz: dette er likt alle andre Pasjonsvisere (bortsett fra Drøbak: Anklaget)

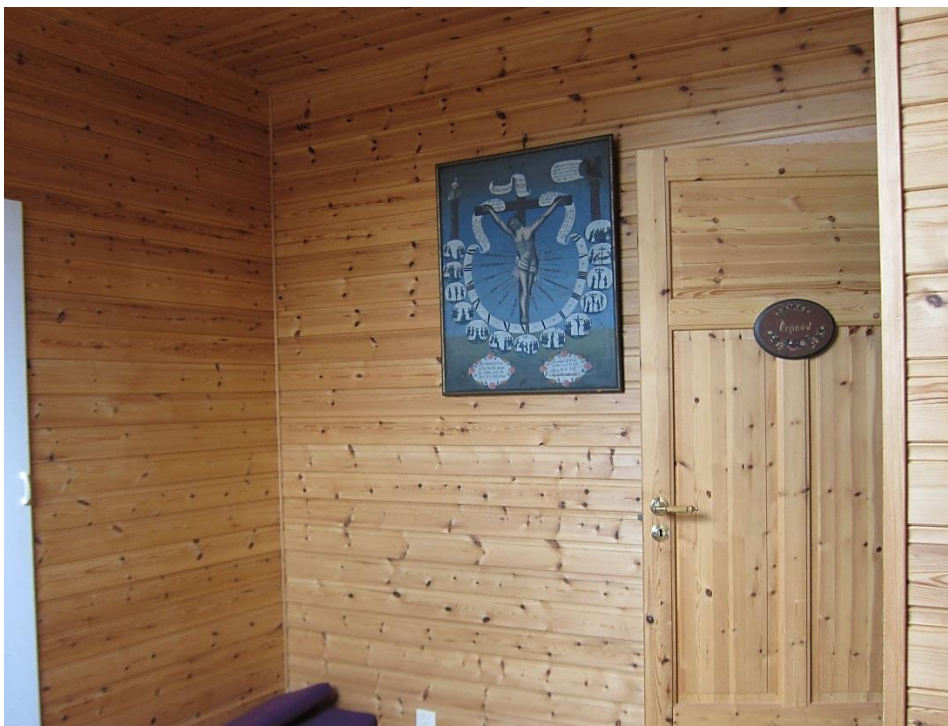
Pasjonsviser i Skånevik kirke, plassert i organistens kontor i 2. etasje. Maleriet er ikke synlig for kirkens menighet.
