## Årsrapport 2015 konservering av murverk på Tautra klosterruin

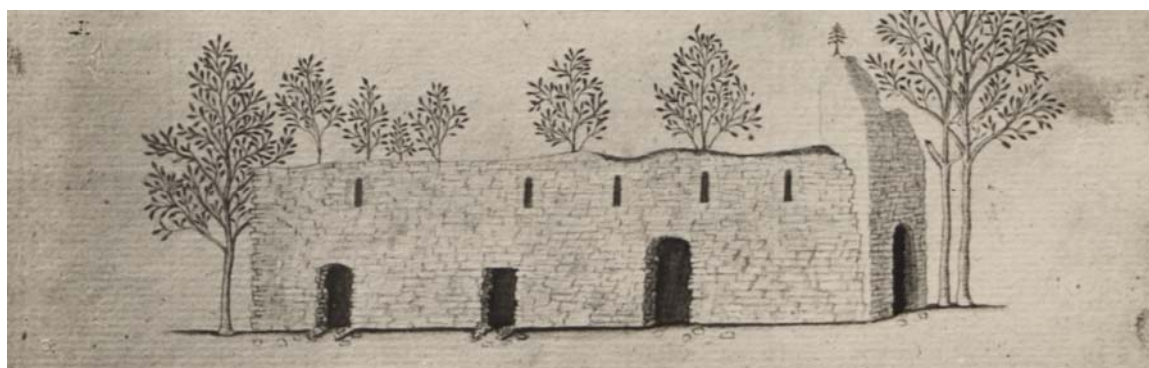
*Tautra klosterruin: Bildet til venstre viser nord østre hjørne av koret før inngrep i 2010. De litt større og rødlige steinene i murverket ser ut til å være originale steiner, mens de mindre steinene er rekonstruert murverk. Bildet til høyre er fra riksantikvarens arkiv og viser et eldre foto av østsiden av samme vegg. Ut i fra bildet sees tydelig hvor deler av murverket er rekonstruert.*
