## B.359. RØROS. BERGMANNSGATA 17

«Engzeliushgården» / «Leighgården».  
Fargeundersøkelse av fasaden

Tittel B.359. Røros. Bergmannsgata 17 «Engzeliushgården» / «Leighgården». Fargeundersøkelse av fasaden	Rapporttype/nummer NIKU Oppdragsrapport 170/2015	Publiseringsdato 07.12.2015
	Prosjektnummer 156109415	Oppdragstidspunkt Juli 2012- des. 2015
	Forsidebilde Bergmannsgata 17. «Engzeliushgården». Hovedfasaden. 1896-1897. Rørosmuseet	
Forfatter(e) Jon Brønne	Sider 32	Tilgjengelighet Åpen
	Avdeling Konservering

<p>Sammendrag</p> <p>Fasaden på «Engzeliushgården» / «Leighgården» er fargeundersøkt og det er utarbeidet forslag til tiltak. Bakgrunnen for undersøkelsen er at bygningen har sterkt behov for vedlikehold, og at gården har fått nye eiere som ønsker en oppgradering av fasaden.</p>
---

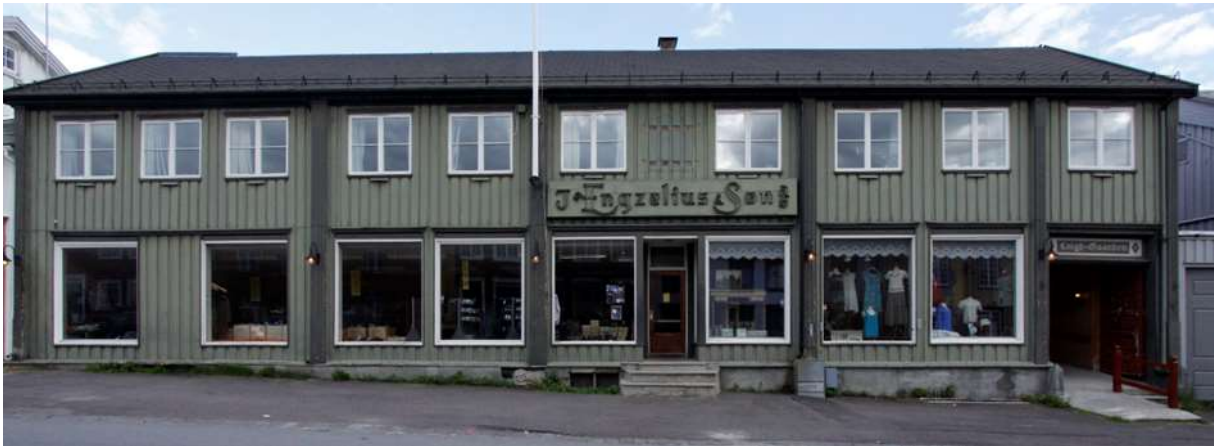
Figur 10. Røros. Engzeliusgården. Porten fra 1897 ble ikke byttet ut ved ombyggingen i 1949-50, men tekstfeltet over porten ble skiftet (Se fig 9). Noen endringer er utført etter 1949-50. Den nordlige døra i fasaden er fjernet og skiferen som lå på taket fra før 1896 ble i 1972 og erstattet av rød Eternit. (Se under) Foto: J. Brønne. 2013.
