Tittel A210 Valle kirke Konservering av lerretsmaleriet «Christian IVs syn»	Rapporttype/nummer NIKU Oppdragsrapport 9/2015	Publiseringsdato 04.03.2016
	Prosjektnummer 15621285	Oppdragstidspunkt 2013-2015
	Forsidebilde Maleriet etter behandling, foto: Birger Lindstad	
Forfatter(e) Hanne Moltubakk Kempton og Elisabeth Andersen	Sider 33	Tilgjengelighet Åpen
	Avdeling Konservering

<p>Sammendrag</p> <p>Maleriet «Christian IVs syn» fra Valle kirke ble bragt til NIKUs konserveringsatelier høsten 2013. Maleriet ble grundig undersøkt, blant annet med røntgen og infrarødfotografering. Den påfølgende behandlingen omfattet festing av løs maling, rensing av smuss og gammel ferniss, forsterking av øvre oppspenningskant, riftreparasjoner, utbedring av gamle reparasjoner, kitting, retusjering og fernissing.</p>
--

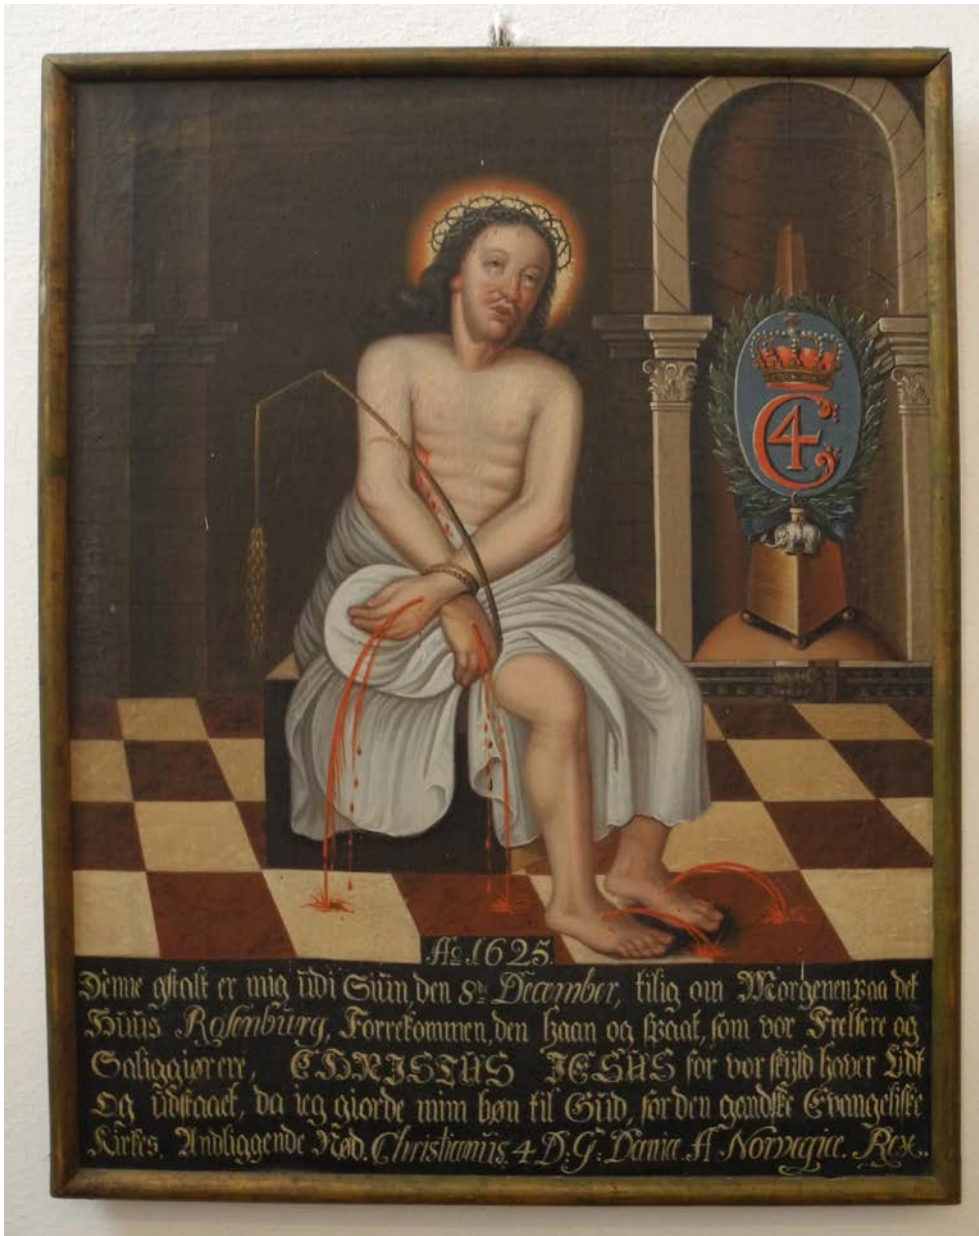
Fig. 6 Christian IVs syn, NF.1902-046. (Foto: Norsk Folkemuseum/Lone Ørskov, u.d.)

I behandlingsforslaget ble det derfor anbefalt at kun skader som direkte svekket maleriets stabilitet og ville kunne føre til tap av originalt materiale, skulle utbedres. Dette omfattet riftene og den eldre reparasjonen i nedre venstre del av maleriet, løs og oppskallet maling og den manglede oppspenningen av øvre del av lerretet. Det ble besluttet å bevare to av de tre eldre reparasjonene, som ble vurdert til å være stabile, samt deformasjoner i lerretet som ikke ville kunne utbedres uten å demontere lerretet fra blindrammen. Vektlegging av maleriets kildeverdi førte også til at den manglede teksten i nedre del av tekstfeltet ikke ble rekonstruert. En gjenstand representerer ulike historiske tilstander, og i denne sammenhengen kan senere tilføyelser og reparasjoner ha historisk interesse. Vi vet ikke når eller nøyaktig hvorfor teksten gikk tapt, men ut i fra avdekkinger og røntgenbilder, samt komplette tekstfelt på andre og svært like verker, vet vi hva som opprinnelig har stått der (eks Fig. 6).

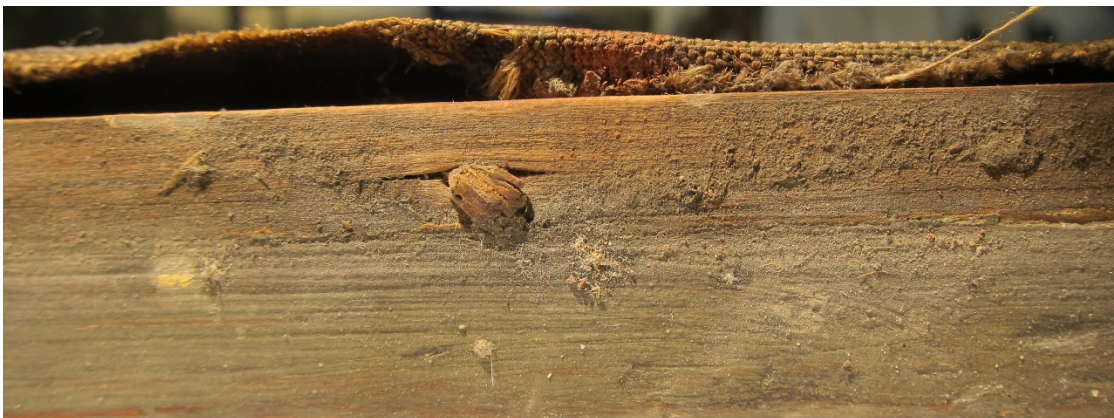
Fig. 7 Originale treplugger langs øvre blindrammekant
