TRE MIDDELALDERSKULPTURER FRA A 265 GJERSTAD KIRKE

Undersøkelse og behandling av et krusifiks og
to helgenskulpturer

Tittel Tre middelalderskulpturer fra A 265 Gjerstad kirke Undersøkelse og behandling av et krusifiks og to helgenskulpturer	Rapporttype/nummer NIKU Oppdragsrapport 6/2016	Publiseringsdato 21.03.2016
	Prosjektnummer 1020419	Oppdragstidspunkt Jan. 2015-mars 2016
	Forsidebilde Detaljopptak av de tre skulpturene. Foto: Birger R. Lindstad	
Forfatter(e) Nina Kjølsern Jernæs	Sider 71	Tilgjengelighet Åpen
	Avdeling Konservering

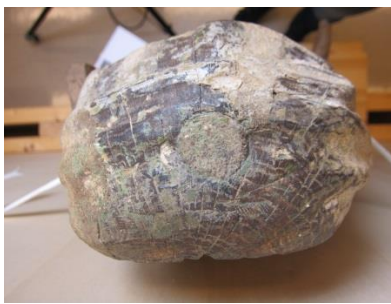
Foto 3 b: Helgen med bok: tapphull med tretapp.

Konstruksjon: Begge helgenskulpturene er skåret i ett emne, senere tilføyelser er synlige (se kapittel 6.2.1. Treverk). Tapphull med rester etter en rund tretapp sees på begge skulpturenes isse (foto 3 b, c). Tretappen har trolig vært lengre da den benyttet til å holde i under treskjæringen eller under bemalingen, for senere å bli skåret av.

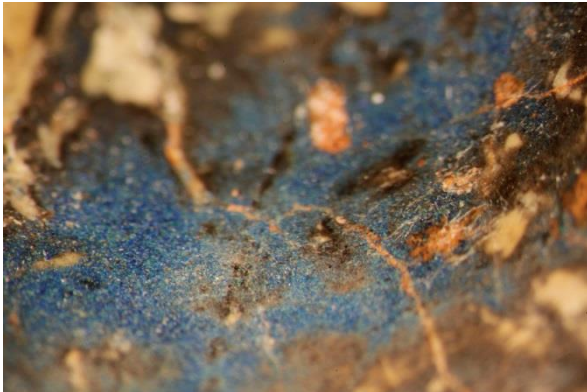
Foto 7: Helgen med bok. Rester av azuritt i før på kappe. Foto tatt gjennom mikroskop.

Begge helgenskulpturene har hatt en kjølig karnasjon med kinnroser. Før til kappene har på begge skulpturer fremstått med en klar blå farge, trolig med bruk av azuritt (se foto 7). Azuritt var vanlig å male over en mørk undermaling, noe som sees her både med det blotte øyet og i tverrsnitt (Kollandsrud 2015, pers. komm.). Det var også det mest brukte blå pigmentet i denne perioden (Plather 2014: 316). I tverrsnitt sees relativt store pigmentkorn, noe som kan indikere den opprinnelige fargen på det blå laget. Med store pigmentkorn får man en mørk blåfarge, finere

Når det gjelder skader i overmalte områder, har det ikke vært ønskelig å retusjere til den sekundære fargen selv om denne er mest fremtredende. Et eksempel på dette er føret på kappen på begge helgenene. Opprinnelig har de hatt en klar, dyp blå farge ved bruk av azuritt på en grålig bunn. Selv om det er lite igjen av original maling og mye igjen av lyserød overmaling så har skjemmende skader blitt retusjert til original blå farge.

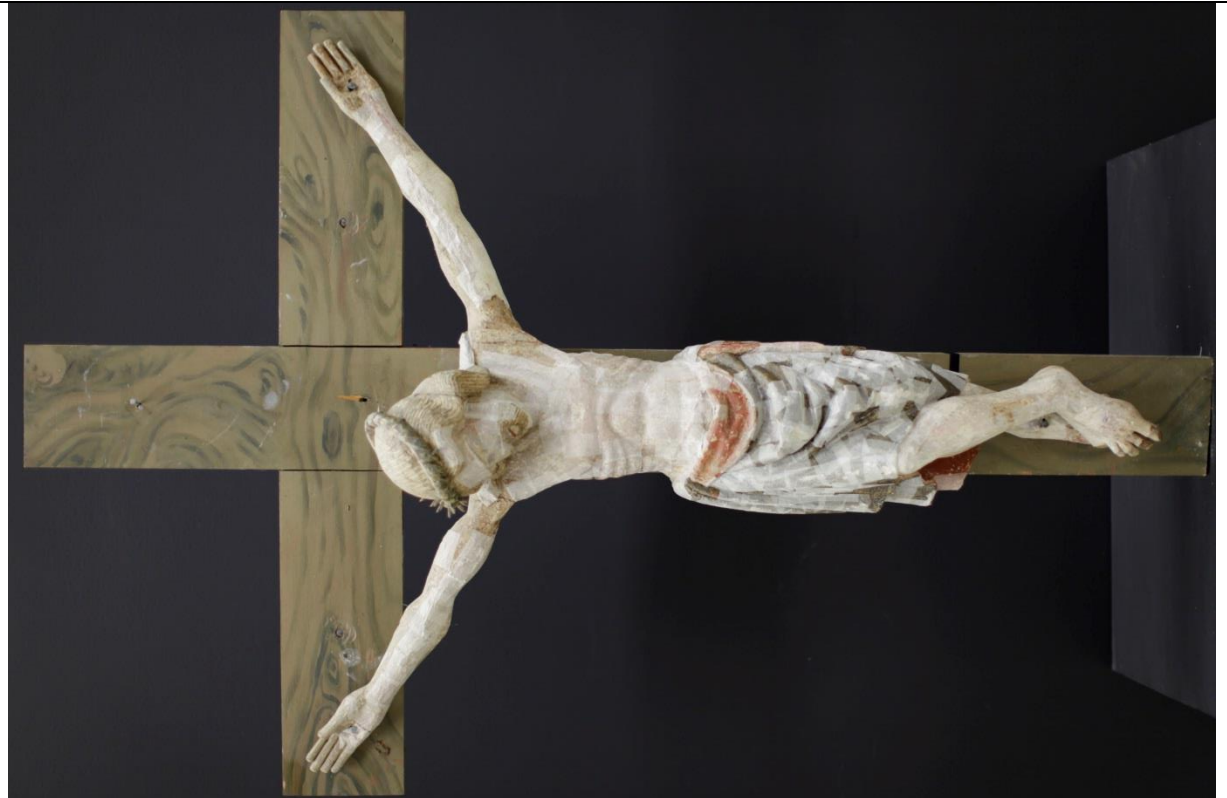
Krusifikset fotografert februar 2015, før konservering

Det var omfattende skader fra avdekkingen som ble utført i 1957. Krusifiks: Det var rester av tidligere behandling i skadeområdene, et brunt fyllstoff. Det var stedvis også tegn til «bobler» i malinglaget, særlig på hans høyre arm og noen steder på torso (foto 12). Dette kan tyde på en kjemisk reaksjon forårsaket av malingfjernerens. Det er lite igjen av lende-kledets imitasjonsforgylling av bladsølv med lasur eller harpiks. Kun små spor av lasuren er bevart i sprekker, mens sølvet har korrodert og er stedvis borte (foto 13). Helgenskulpturene: Ved avdekkingen i 1957 har skulpturene fått omfattende skader i malinglaget fordi malingfjernerens trolig har blitt skrapet bort med en skarp gjenstand. Flere steder mangler malingen. Flere steder er malingen slitt bort, eksempelvis på hodelinet til helgen med bok. Dette kan ha vært slik før overmalingen/ ene ble utført, eller det kan være et resultat av overmalinger og avdekkingen. Trolig har større partier på helgenskulpturene mistet helt sin opprinnelige overflate, som for eksempel kjolene som i dag kun sees med grundering og rester av rød maling.

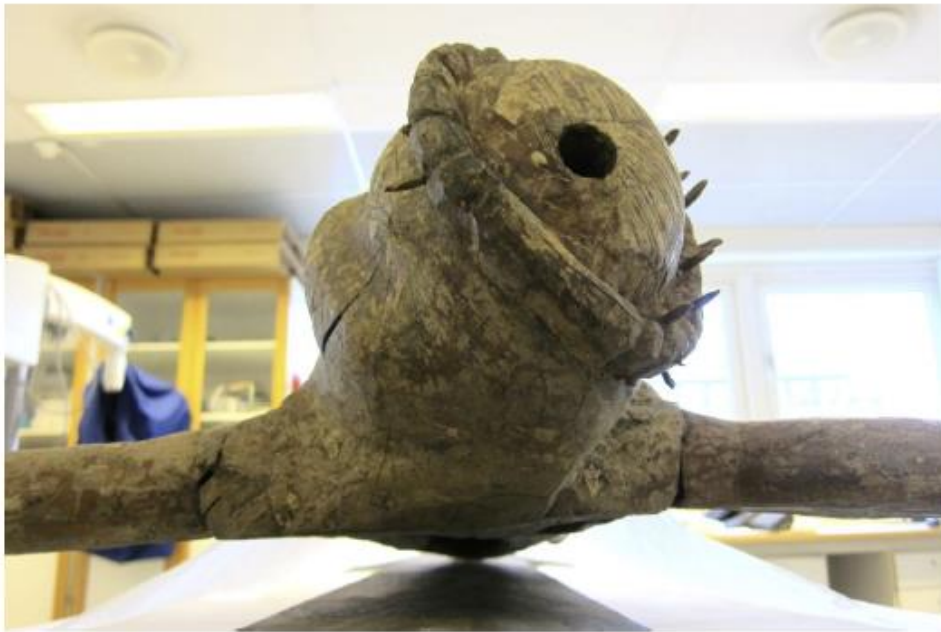
Figur 5. Skulpturen fotografert fra oversiden. Fotoet viser et stort tapp-hull i skulpturens hode. Hullet har antagelig fungert som festepunkt ved treskjæringen av skulpturen. Skjøten i overgangen mellom torso og arm er uskadd og klart definert ved høyre arm. Overgangen mellom torso og venstre arm viser sprekker i torsoens treverk og en mulig reparasjon på fremsiden av skøyten. Foto: NIKU 2016.

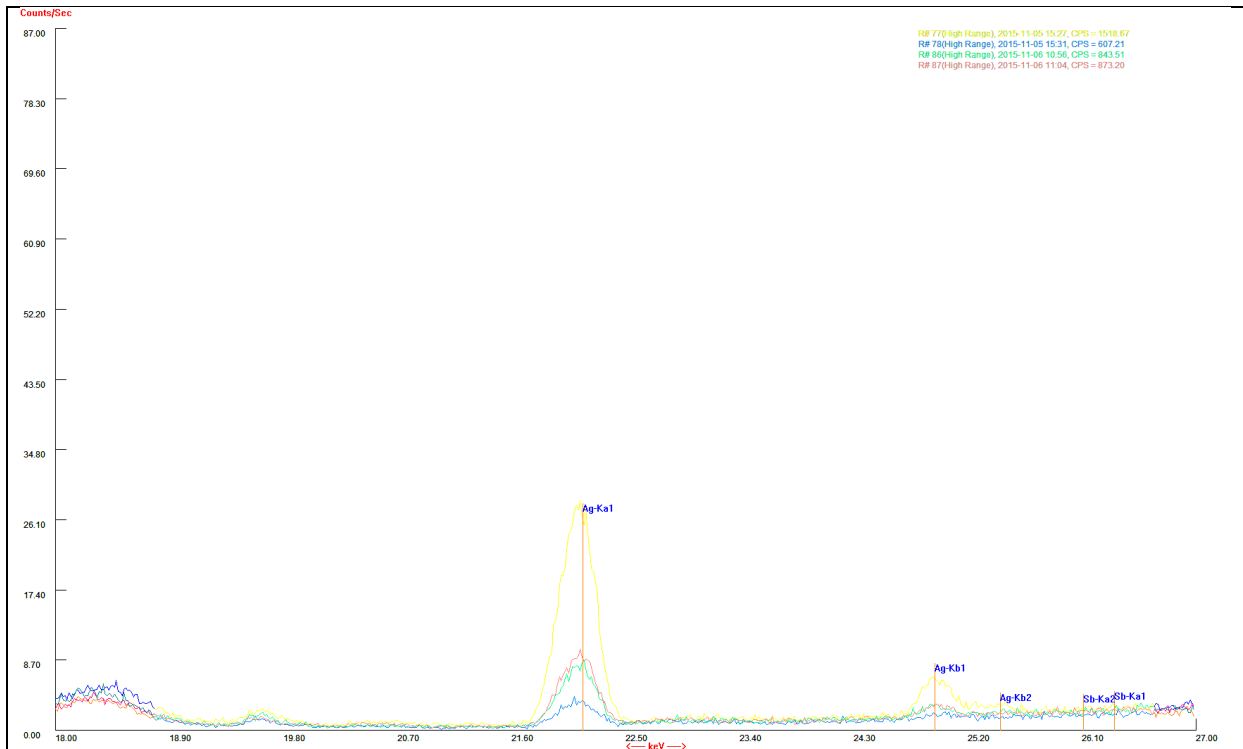
XRF av gull i skjegg på krusifikset. Ca, Pb, Fe, Zn og svært små spor av gull (Au) er påvist i *main range*.
