ANTIKVARISK DOKUMENTASJON

Årsrapport 2014/15. Istandsetting av murverk i ruinen etter Erkebispegården i Bergen.

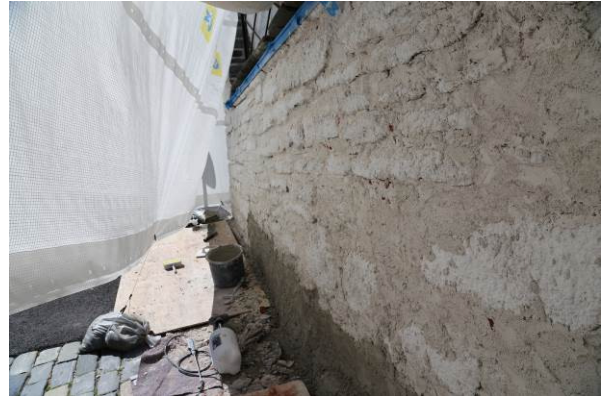
Fig. 7. Flere grunningslag ble påført (foto: Byantikvaren 2013).

Etter rensing av fuger ble murlivet pinnet og grunnet med kalkmørtel. Grunning og utkast ble sprøytet på veggen i 3 til 4 dagers intervaller. Grunningslaget ble drøyd med enkelte teglfragmenter. Pusslaget ble lagt i utkast på ca. 1 cm i 3-4 lag, avhengig av utpinning og dypere felt. Det ble benyttet en hydraulisk kalk (NHL) med styrke 3,5 i øvre del av murlivet mens det langs murfoten, som er mest utsatt for kapillær vanninntrenging fra undergrunnen, ble benyttet NHL 5 (se vedlegg 1 for produktblad). Veggen ble deretter hvittet med fire kalkstrøk.

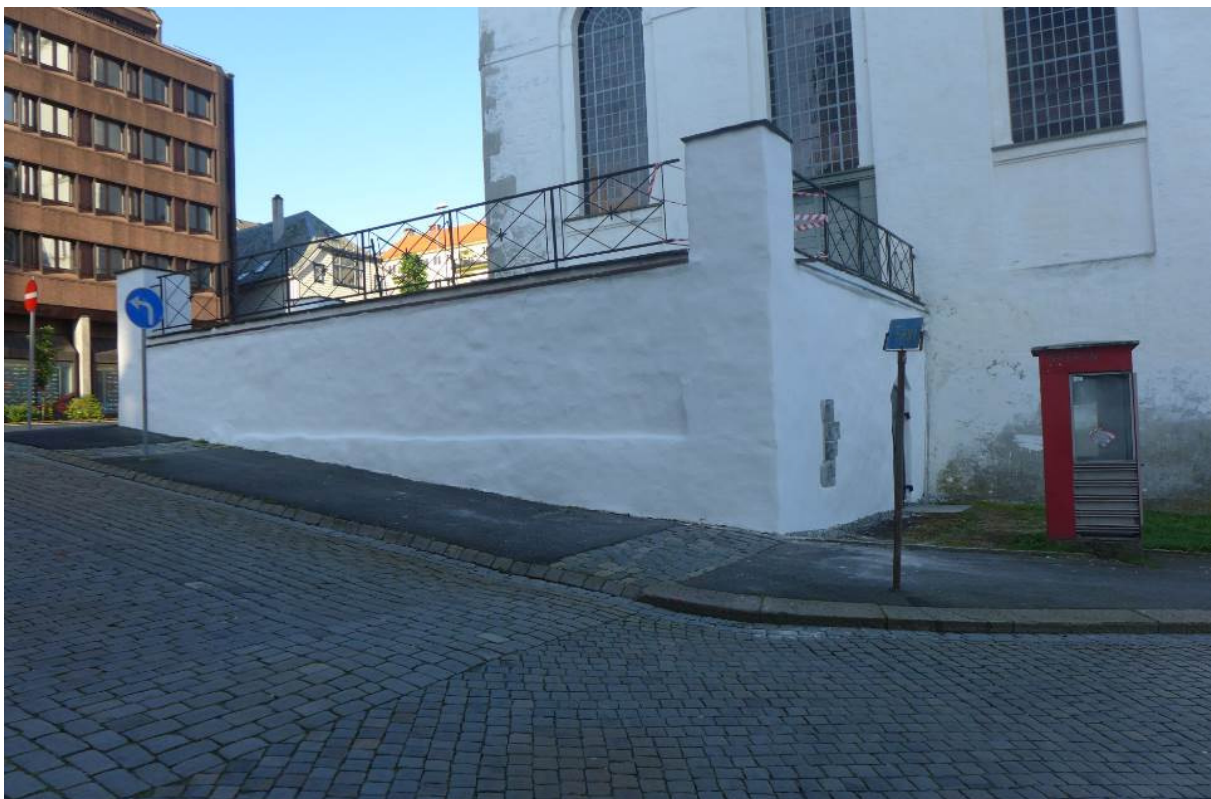
Fig. 8. Sørveggen i terrassen ferdig istandsatt. Veggene er pusset og hvittet med kalkprodukter. Merk brosteinsmarkeringen i fortauet og i gaten, som markerer middelaldermurer bevart i gategrunnen (foto: Byantikvaren 2015).

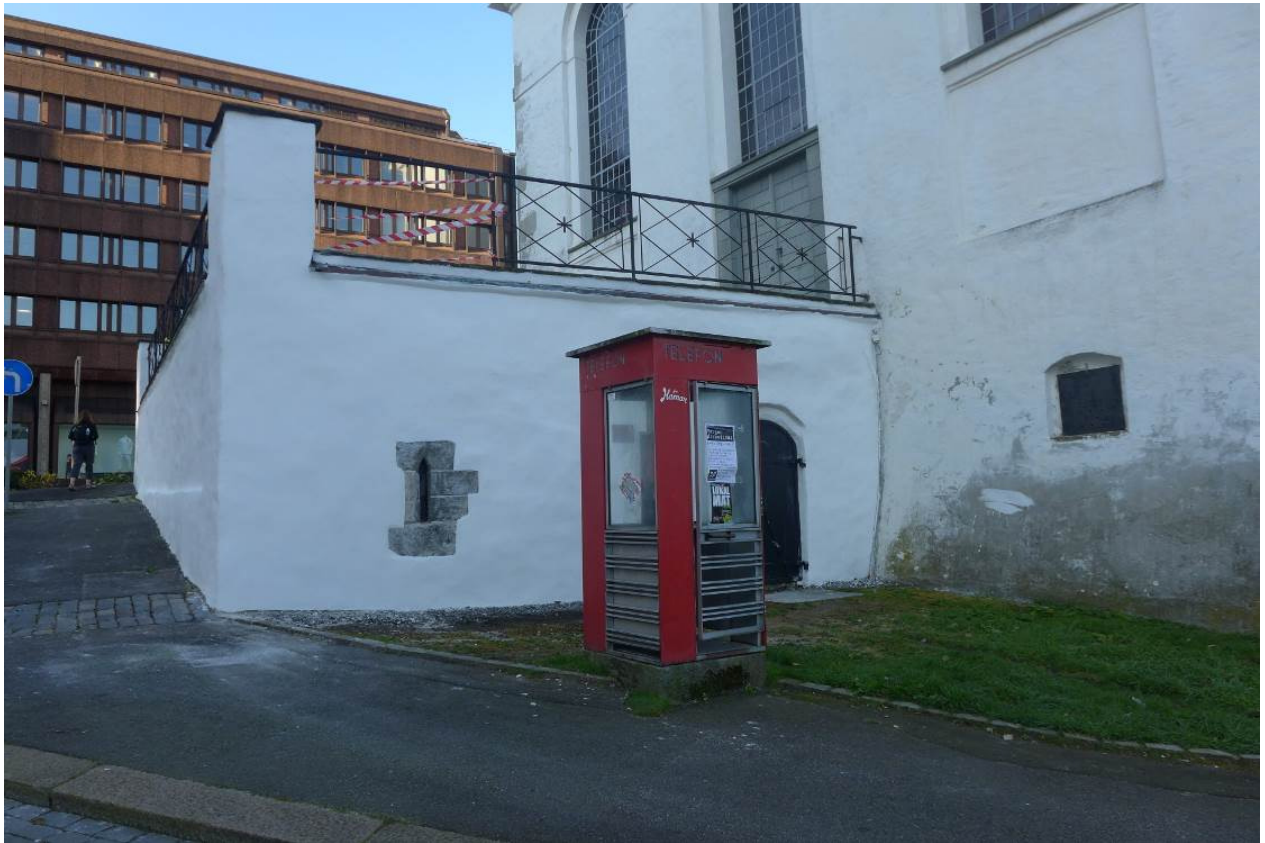
Fig. 9. Østveggen ferdig istandsatt (foto: Byantikvaren 2015).

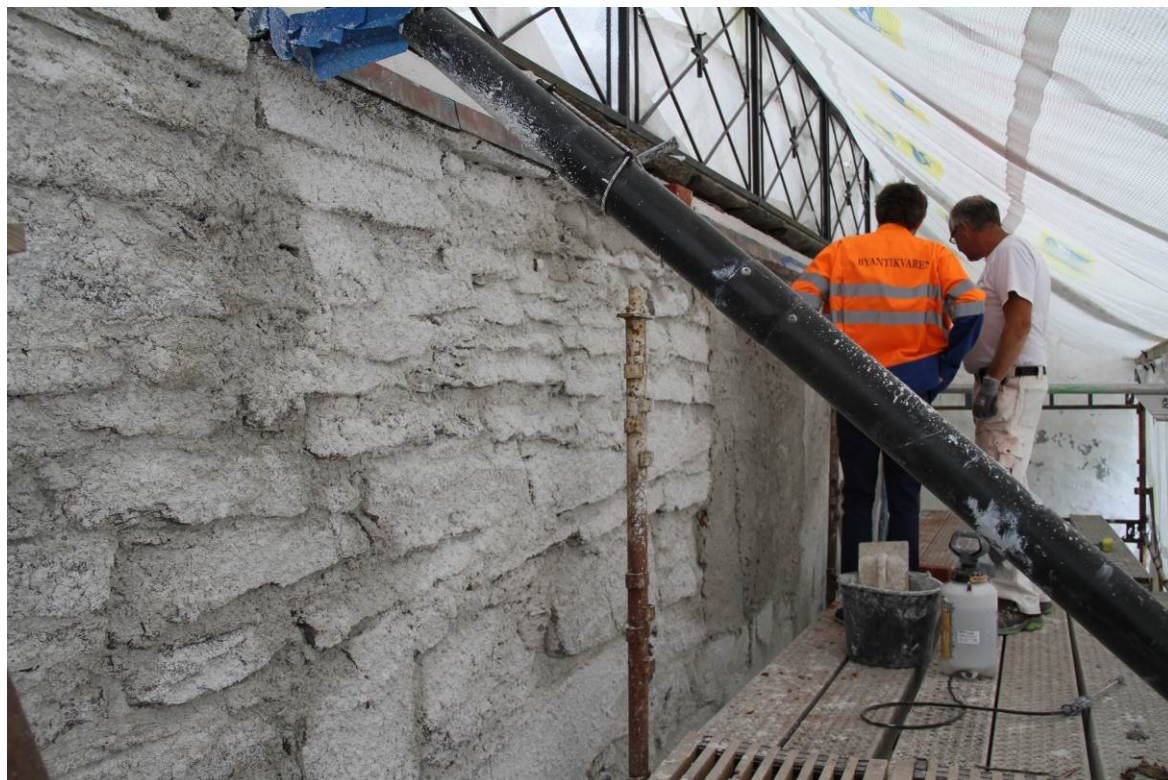
Fig. 13. Pusslag legges på i øvre del av østveggen (foto: Byantikvaren 2014).

Ettersom østveggen for en stor del er middelaldersk murverk ble det besluttet å benytte et «opprinnelig» materiale; en luftherdende, våtlesket kalk tilnærmet lik et materiale som kan ha vært benyttet i middelalderen.

Kalkmørtelen ble fremstilt av Akasia. Den bestod av brent kalk levert av Franzefoss og støpesand med kornstørrelse 0-8mm levert fra Silo Damsgård. Kalken ble lesket og ferdig kalkdeig lagret. Ved blanding av kalkmørtel ble kalkdeigen bearbeidet i ca. 7 minutter i kalkspann til den fikk fått smidig konsistens. Kalkmørtelen ble blandet i ca. 10 minutter av 2 deler kalkdeig og 5 deler tilslag i form av støpesand.

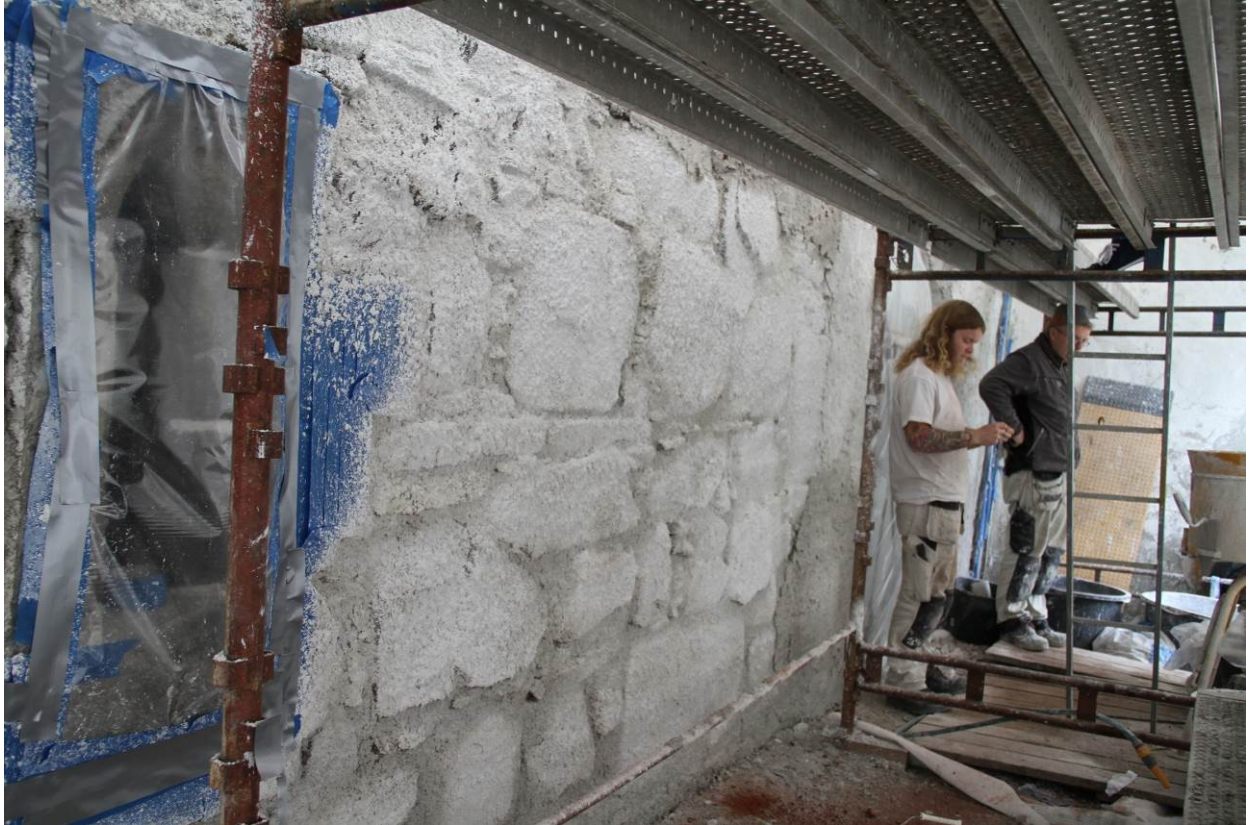
Fig. 14. Klebersteinsinnfatningen i vindussmyget ble beskyttet med et plastdekke da pusslaget ble sprøytet på nedre del av østveggen (foto: Byantikvaren 2014).

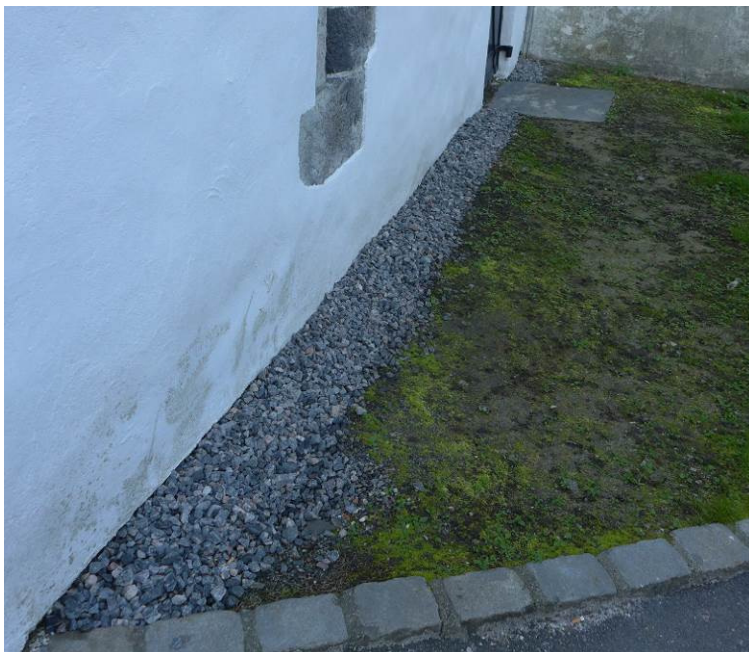
Fig. 15. Langs murfoten på østveggen ble det lagt singel for å forhindre regnsprut mot murlivet (foto: Byantikvaren 2014).

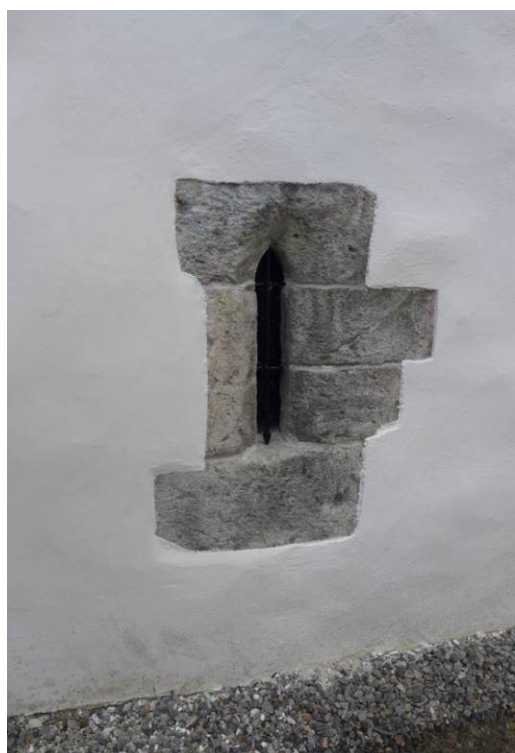
Fig. 22. Etter tiltak: Etter at murlivet ble pusset er vindussmyget mer synlig i murlivet, slik som tilfellet var i middelalderen (foto: Byantikvaren 2015).

Det er bevart et middelaldersk vindussmyg med klebersteins-innfatning i østveggen. Ettersom det i nyere tid ikke har vært glass eller gitter i åpningen har det gjennom flere år vært kastet skrot inn i ruinrommet fra utsiden. Det ble dermed besluttet å sette inn et svartmalt jerngitter med en metallrist på innsiden (fig. 21). Gitteret ble festet i et eksisterende hull i steinen og i fugene for å unngå inngrep i klebersteinen. På innsiden av smyget har bevaringsforholdene i tillegg vært dårlige med sprekkskader og oppsmuldring av teglstein i vangene som resultat. Deler av den skadete teglvangen ble pusset inn med kalkmørtel (fig. 22). Løsningen sikrer god gjennomlufting i ruinrommet til en ventil som ble etablert i et vindussmyg i bakveggen i forbindelse med fremgraving og dokumentasjon av muren i 2013 (Niku, Oppdragsrapport 13,2013).

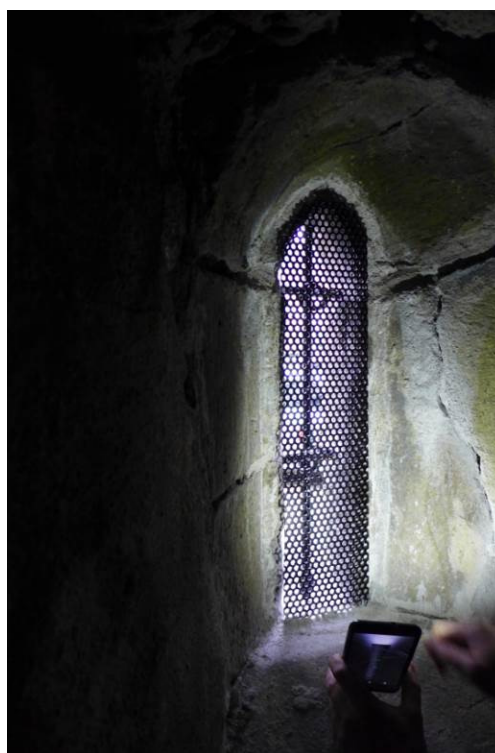
Fig. 23. Etter tiltak: Gitter på innsiden av vindussmyget (foto: Byantikvaren 2015).

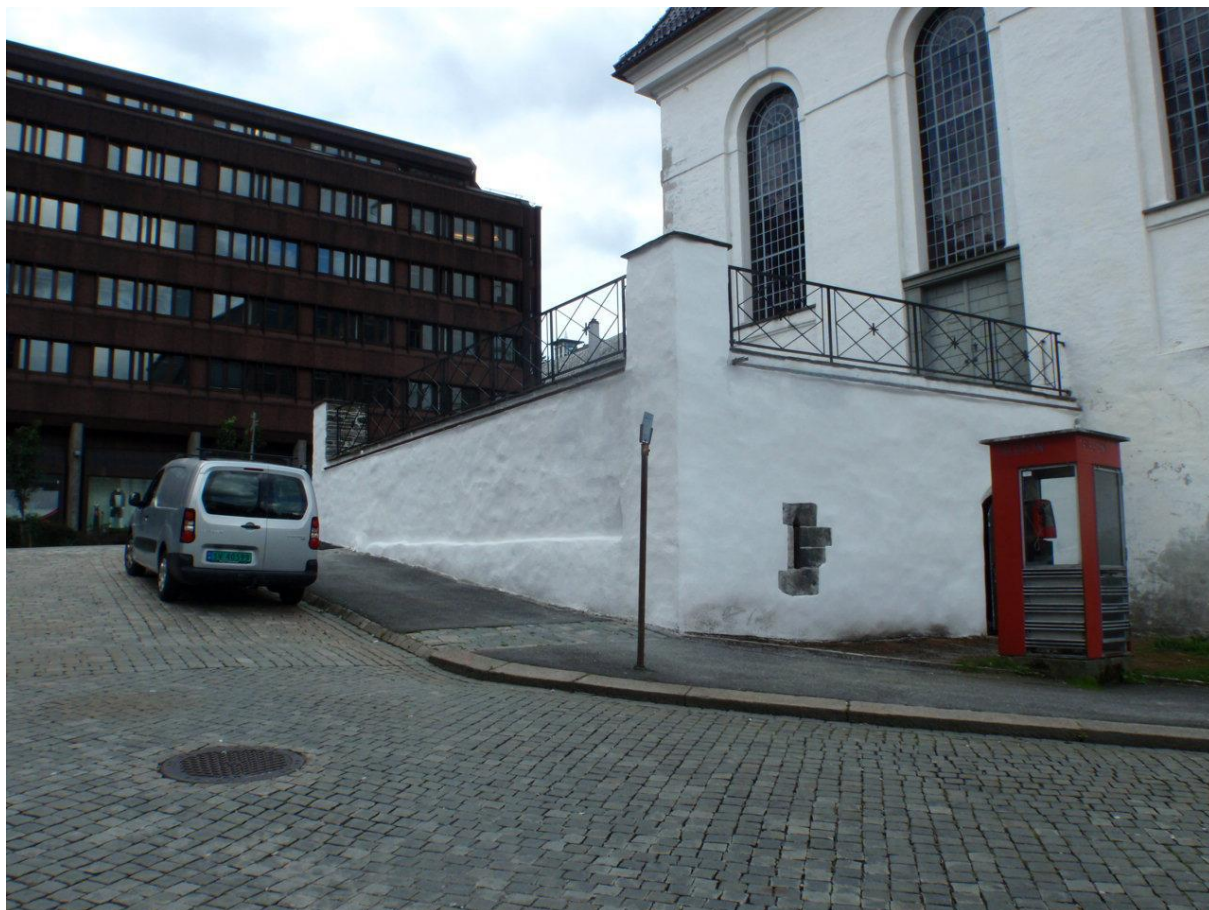
Tiltak utført mur liv.

Vegger er kraset og uttørket gjennom vinter 2014 og ble spekket og klargjort for re fuging dette var et omfattende arbeid og vegglivet var våt gjennom lang tid vanninntrenging.

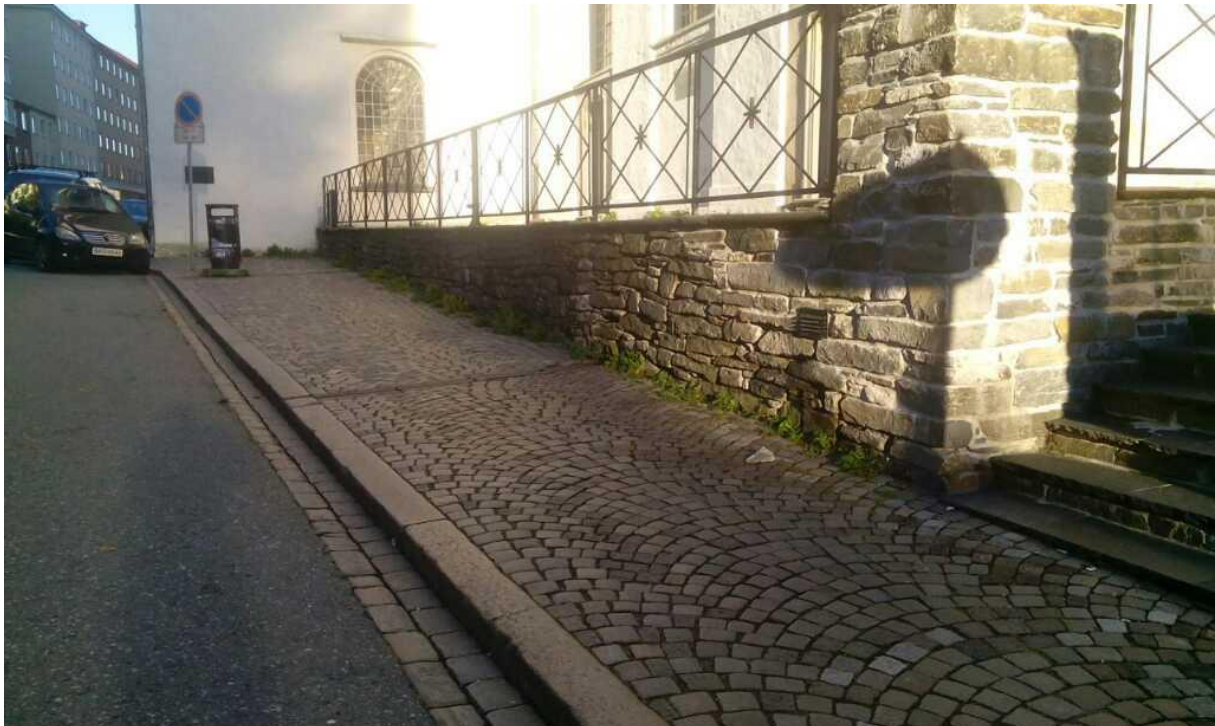
Dagens murverk ny portsøyle etablert mot gammel terrasse mur.

Noe re fuging gjenstår på pilarer øst mur terrassen og mur livet mot vest.dette er planlagt utført våren 2015.
