ANTIKVARISK DOKUMENTASJON

Tilstandsvurdering. Allehelgenskirkens ruin i Bergen.

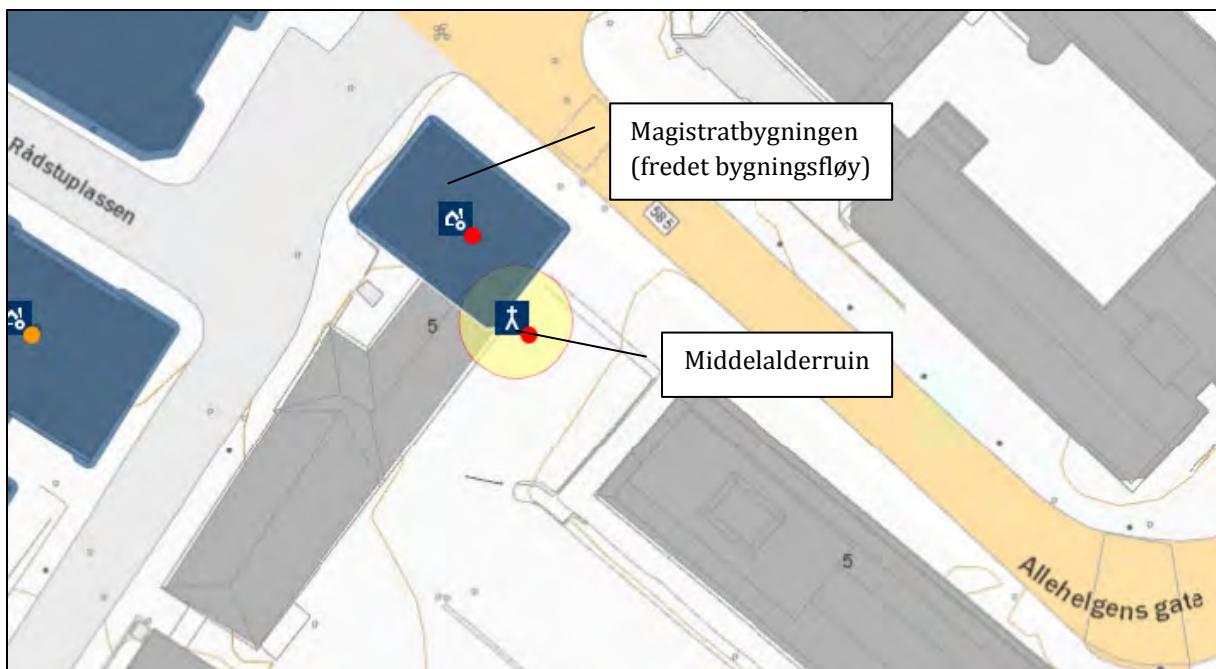
Figur 1. Kartutsnitt fra Riksantikvarens kulturminnedatabase Askeladden som viser ruinens (Id. 95052) plassering i Magistratbygningen (Id. 87131). Innmålingen er noe misvisende da muren i realiteten strekker seg ut av angitt sikringssone mot SV (tilrettelagt kart fra Askeladden).

Murens utstrekning i kartutsnitt i Riksantikvarens kulturminnedatabase *Askeladden* er misvisende da muren i det digitale kartet strekker seg ut over angitt sikringssone mot SV. Det anbefales at en lokalitetsavgrensning som korresponderer med murverkets plassering måles inn og markeres.

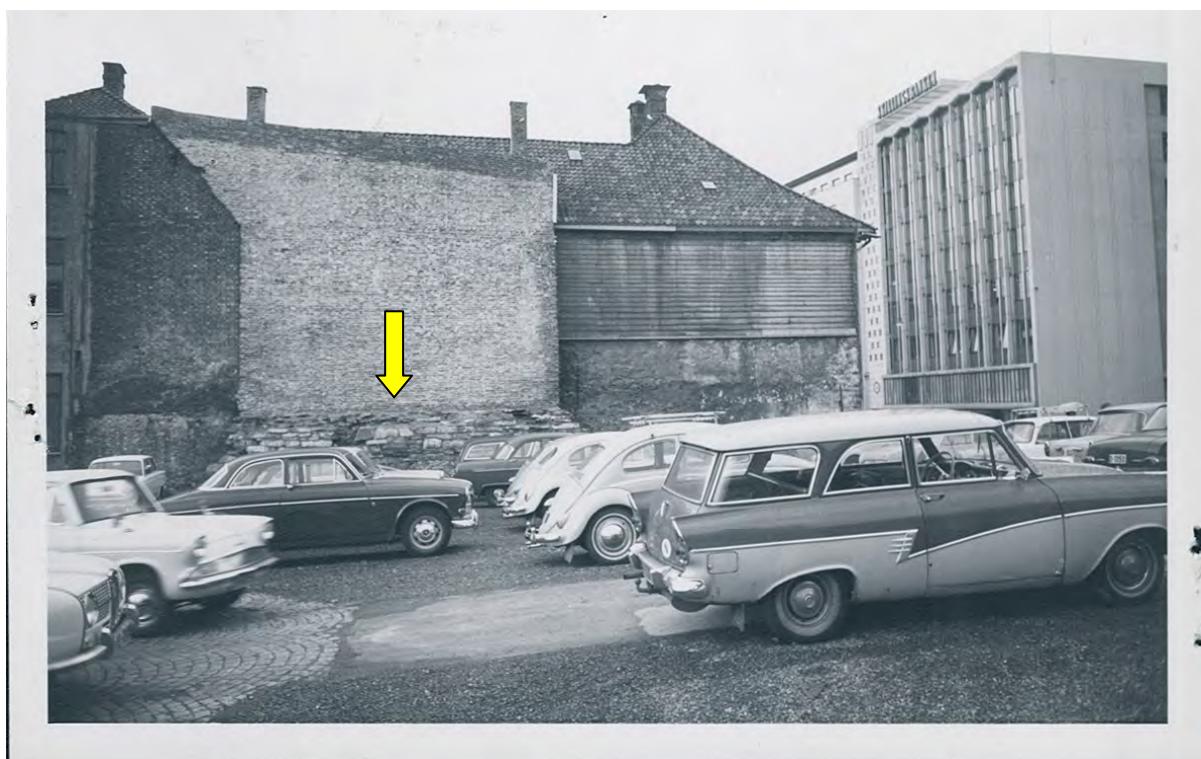
Figur 8. Foto fra 1967 av bakveggen til Magistratbygningen, like etter at politihuset er revet. Ruinmuren er bak bilene midt i bildet (Kilde; Braarkiv, Bergen kommune).

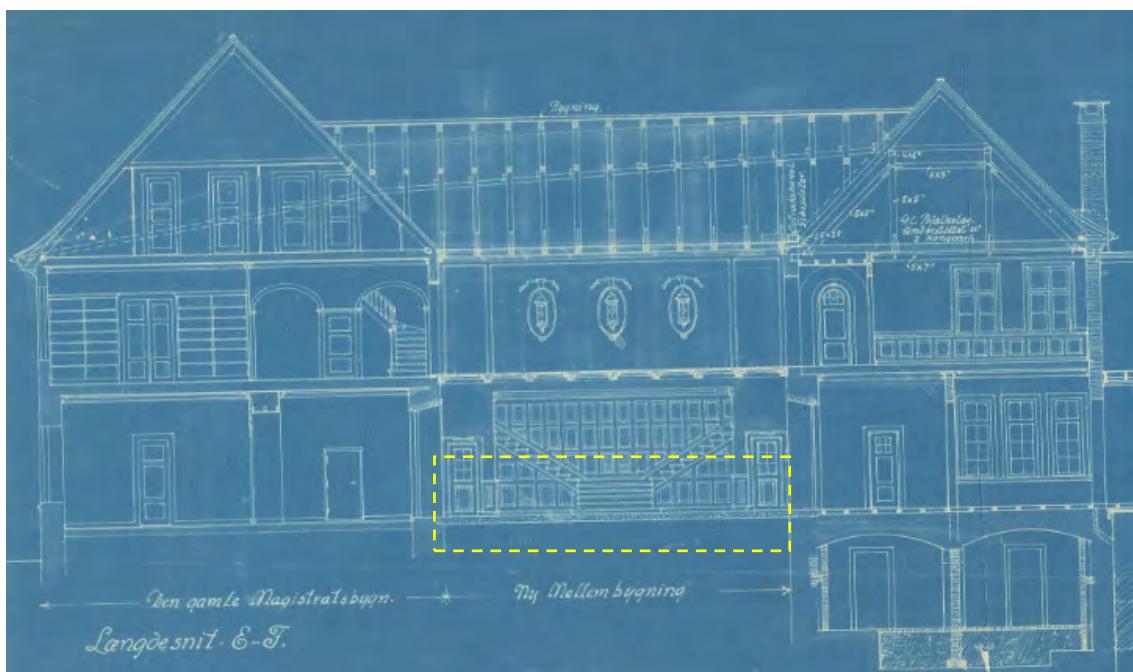
Figur 12. Gul linje markerer ruinmurens omrentlige plassering i bakveggen til mellombygningen. Det er ingen umiddelbar sammenheng med de bevarte steinkjellerne under den tidligere folkekjøkkenbygningen. Tilrettelagt tegning fra 1923 (Kilde: Braarkiv, Bergen kommune).

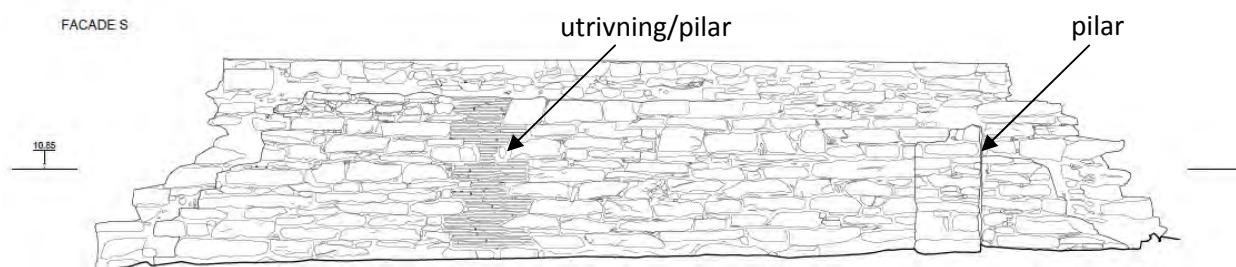
Den nederste delen av en pilar helt øst i muren er bevart og murt i forband med murlivet (figur 15). Pilaren er 160 cm høy, 80 cm bred og hviler på en stor profilert sokkelstein (figur 16). Trolig dreier det seg om en strebepilar som har hatt en støttefunksjon i et hvelvet rom (figur 18). 4,8 m lenger V i murlivet er en gjennomgående vertikal uttrivning i muren reparert med skiferplater murt inn i mursåret (figur 15). Det er nærliggende å tro at dette mursåret er spor etter en tilsvarende pilar ettersom bredden er lik, og forbandt er indikert ved at stein i tilnærmet annethvert skift binder inn i mursåret. Det har ikke lyktes å gjendrive dokumentasjon om fugingen av muren, som ble utført med sementmørtel i tiden etter at ruinmuren ble påvist i 1966.

Figur 17. Fotogrammetrioppmåling av murliv mot SØ (Kilde: PAST 2015).

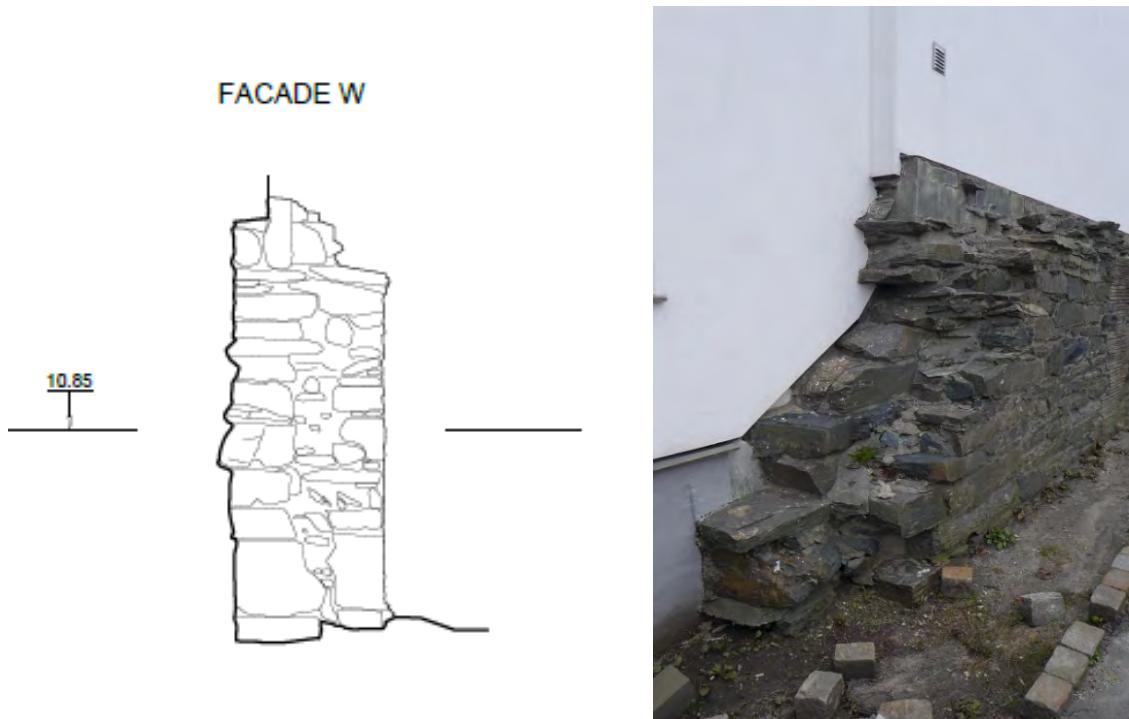
Figur 19. Fotogrammetrioppmåling og foto av vestenden til muren (Kilde: PAST 2015).

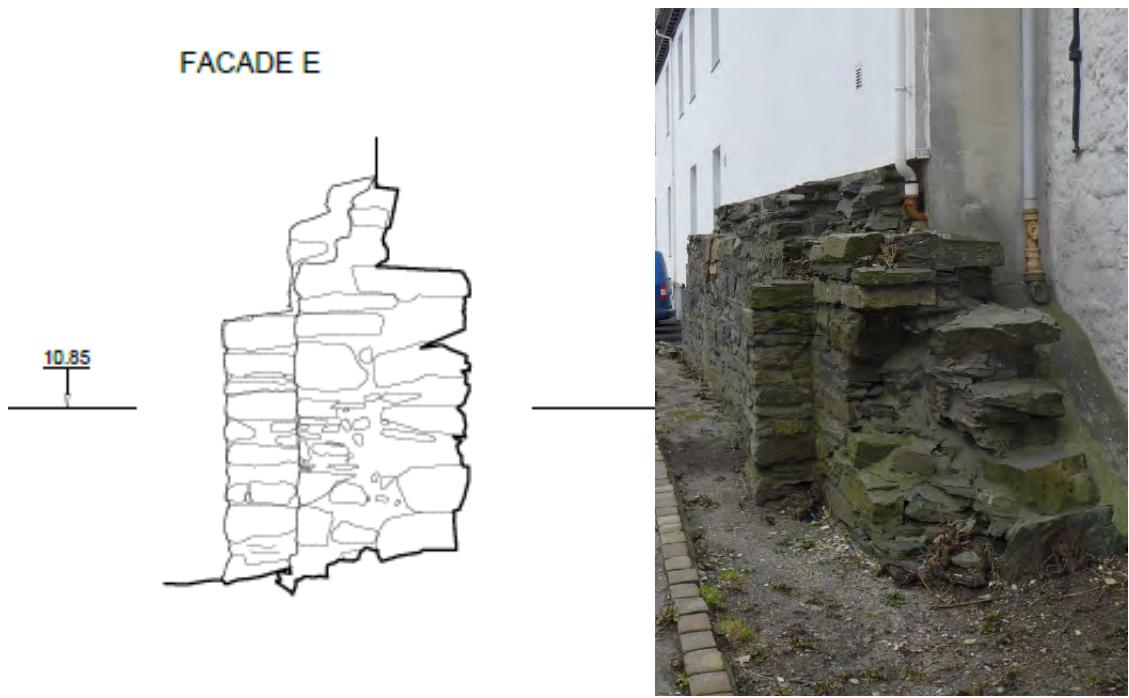
Figur 20. Fotogrammetrioppmåling og foto av pilaren, samt murkjernen i østenden av muren (Kilde: PAST 2015).

Sement er et fremmedelement i middelaldermurverk. Mørtel med sement inneholder skadelige salter og er rigid, noe som fører til forringelse av murverket med nedbryting og frostsprengning som resultat. Det anbefales derfor at de sementholdige murfugene i ruinen krasses ut og erstattes med kalkmørtel med gode hydrauliske egenskaper.

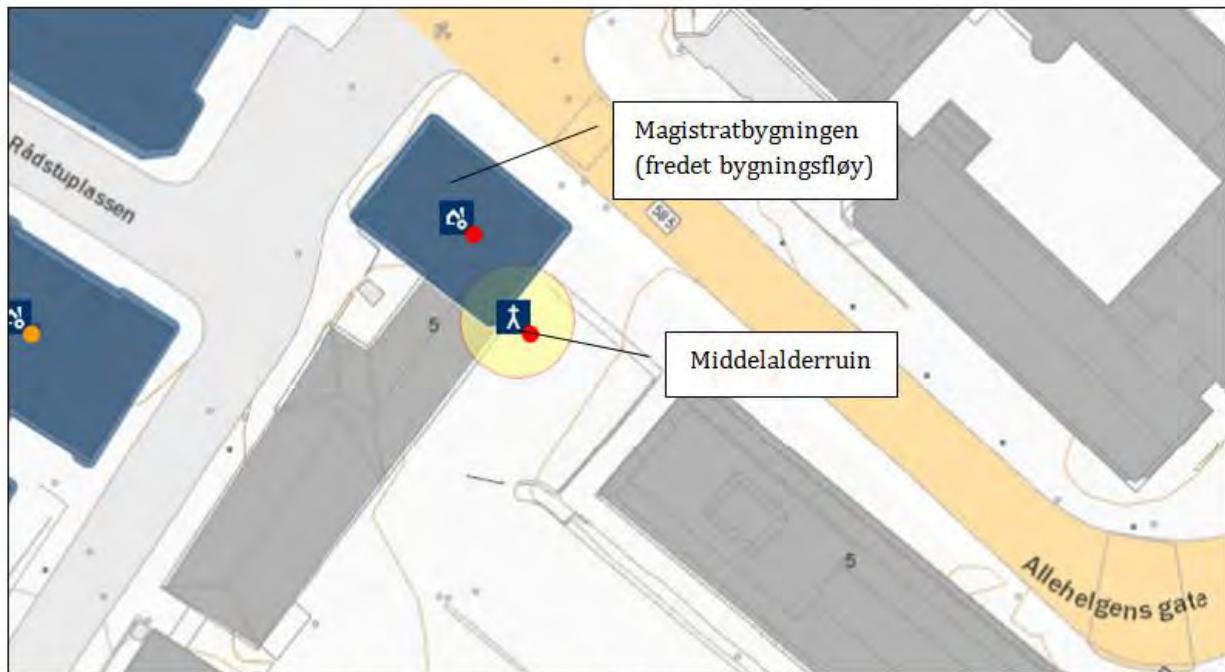
Figur 1. Kartutsnitt fra Riksantikvarens kulturminnedatabase Askeladden som ruinens (Id. 95052) plassering i Magistratbygningen (Id. 87131). Innmålingen er noe misvisende da muren i realiteten strekker seg ut av angitt sikringssone mot SV (tilrettelagt kart fra Askeladden).
