## Årsrapport, Steinvikholm Konserveringsarbeid utført i 2015

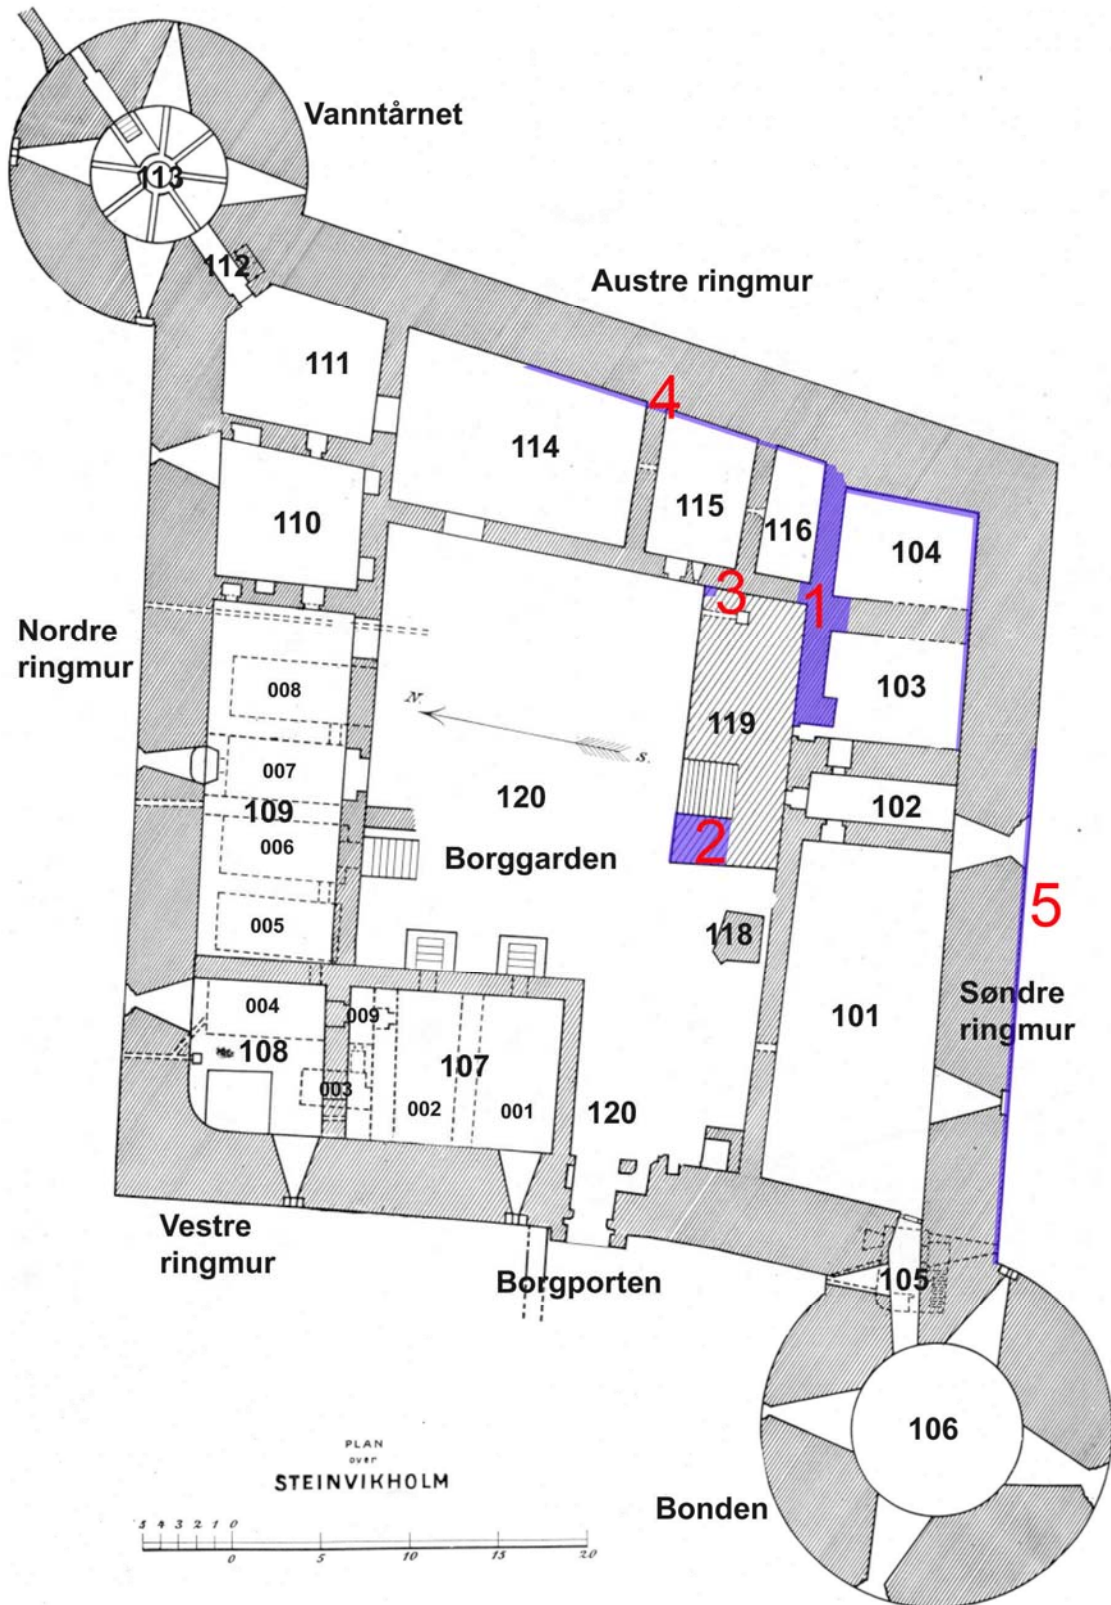
Plantegning med referanse til utført arbeid i 2015

- Demontering av vestre del av terrasse og tilbakemuring
- Meisling, rensing og konservering av murverk i rom 103, 104 og 116
- Reparasjonsarbeid på innvendig ringmur 114, 115, 116, 104 og 103
- Sikringsarbeid og konservering av deler av ytre ringmur mot sør
- Planarbeid for 2016
