Årsrapport 2015:
Tiltak på Lyse klosterruin (id. 6459), Os kommune

2 Gjennomførte tiltak i 2015

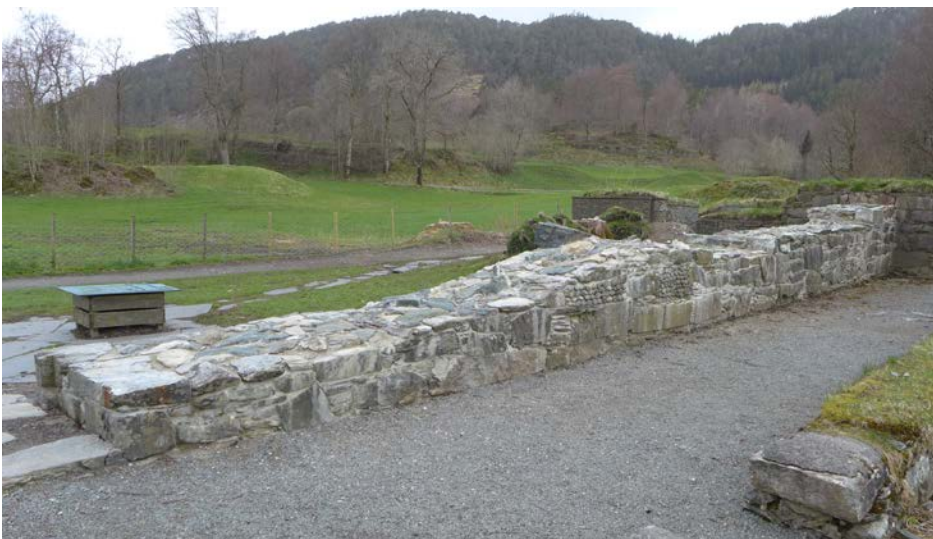
Figur 2. Vestmuren fotografert mot NV (Foto: Byantikvaren 2015).

Vestmuren i klostergården ble ferdig istandsatt i 2014 med en åpne murkrone (fig. 1). I løpet av vinteren 2014/2015 viste det seg imidlertid at mørtelen (NHL 3,5) i toppdekningen stedvis gikk i oppløsning (fig. 3), mens fugene murlivene stod godt. Det ble antatt at problemene skyldtes tilslaget kalkmørtelen. I løpet av 2015 ble toppdekningen dermed reparert med en alternativ sammensetning hvor det ble benyttet et mer grovkornet sandtilslag men samme styrke i mørtelen (NHL 3,5).

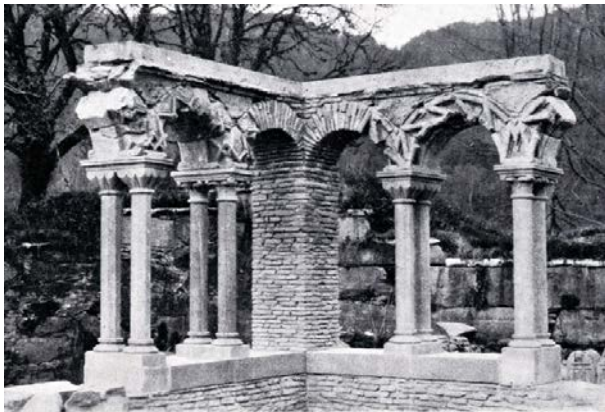
Figur 5. Bildet viser hjørnet i arkaderekken som ble oppført i 1929 (Foto: Riksantikvarens arkiv).

Bevaringstilstanden for arkaderekken er utfordrende ettersom murverket er eksponert for vær og vind som tærer på steinene og da særlig dekoren i buene. En konklusjon fra istandsettingen er at de dekorerte klebersteinene er sårbare. Fotodokumentasjon viser at siden arkaderekken ble oppført har det oppstått knekkskader i chevronornament og vulstprofiler.

Ved oppstart av istandsettingen ble det montert et vernebygg for beskyttelse under arbeidene (fig. 10). Konstruksjonen ble rensert for mose og sementfugene forsiktig krasset ut og fugene spekket med naturlig hydraulisk kalkmørtel (NHL 3,5). Flere av søyleskaftene (kopier) har forvitringsskader. Det antas at kopiene ikke er laget av stein fra steinbruddet i Lysedalen, men fra en forekomst som forvitrer på en annen måte (pers. med. Geir Magnussen). Ett av søyleskaftene hadde en større knekkskade nederst som ble reparert med steinlim (fig. 14).

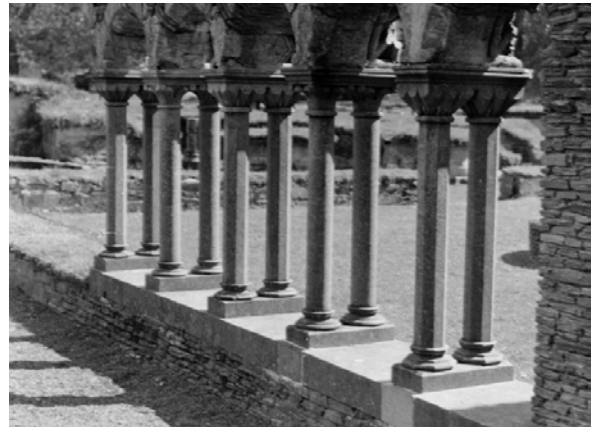
Figur 6. Østlig del av i arkaderekken kom til i 1931 (Foto: Riksantikvarens arkiv).
