B.f. 359. Røros. Sleggveien 8. Hus Nr. 191

Tilbakeføring av fasaden. Trinn 2

**Fargeundersøkelser av bygningselementene fra
fredingstidspunktet og dagens bygningselementer
i fasaden mot Sleggveien**

Rapport nr: 9/2016

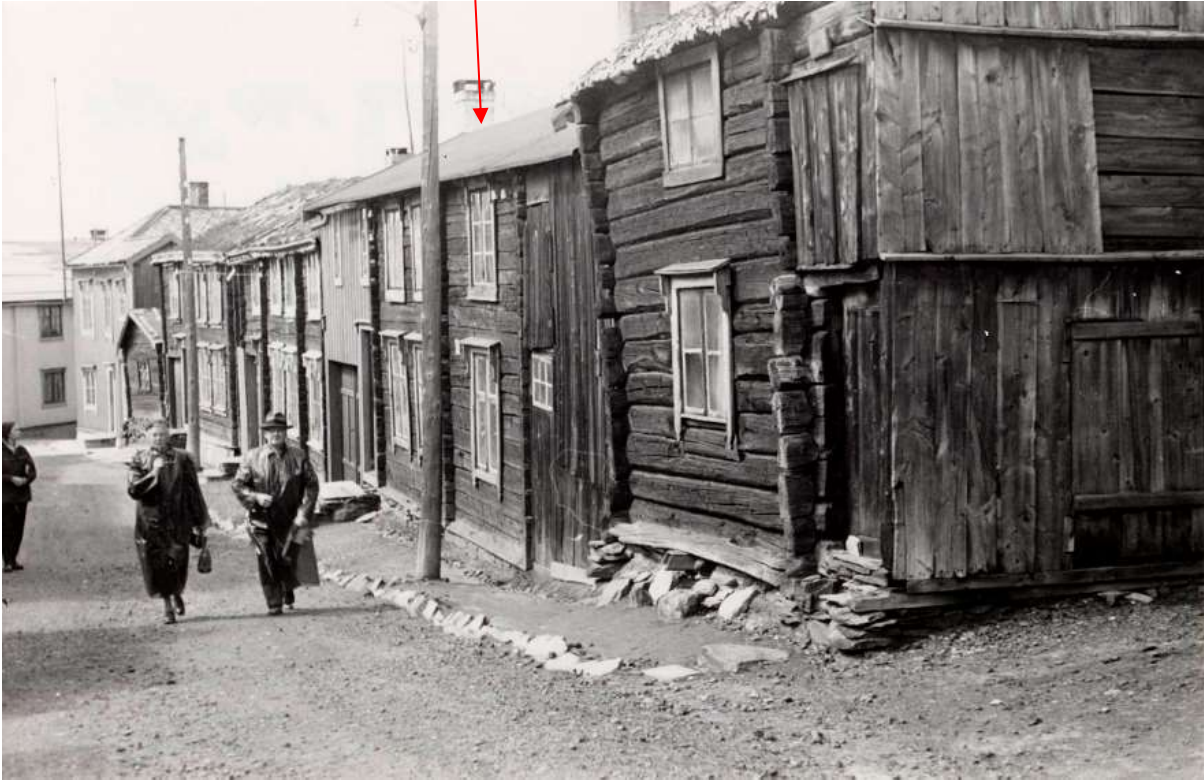
Figur 7. Røros. Sleggveien. Nr.8. (Rød pil). Fotograf Halvor Vreim. 1. juli 1958. Bildet er sikkert tatt da Vreim var på befarings for blant annet å foreslå utskifting av panel, vinduer og dør på Sleggveien 8. Riksantikvarens arkiv.

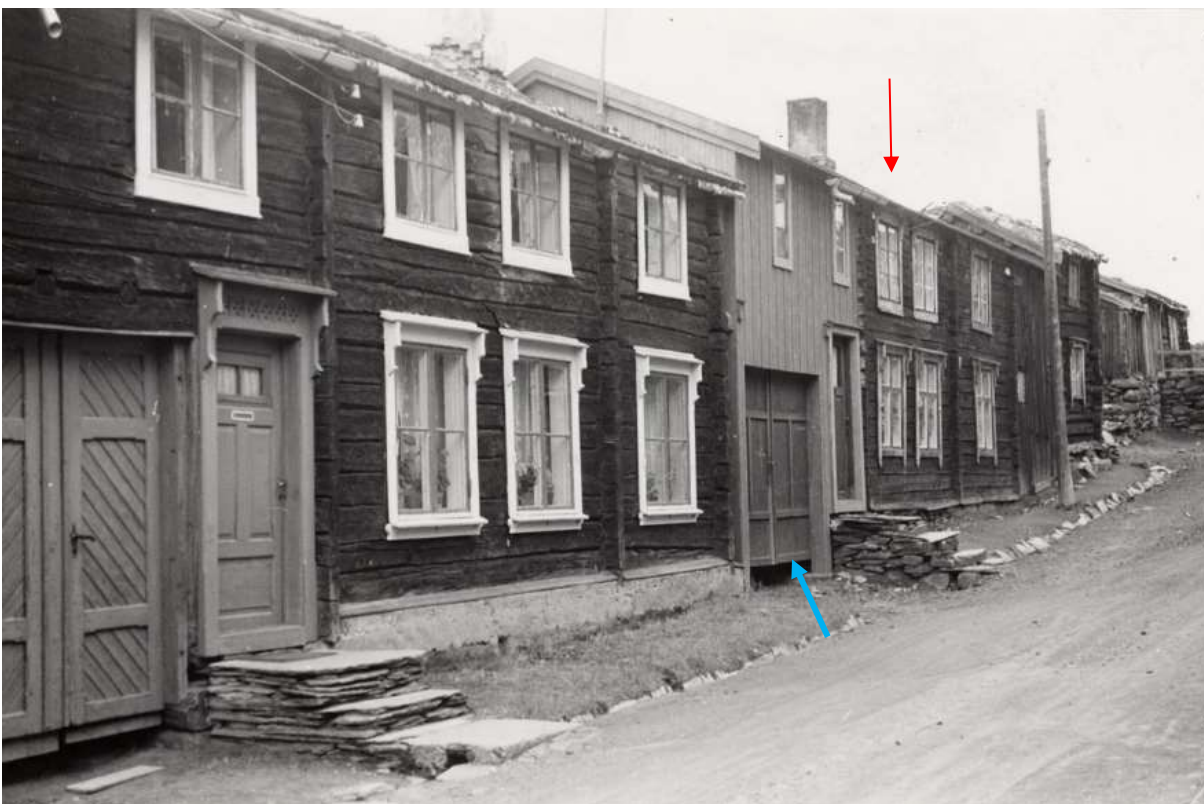
Figur 8. Røros. Sleggveien. Nr.8. (Rød pil). Fotograf Halvor Vreim. 1. juli 1958. Bildet er sikkert tatt da Vreim var på befarings for blant annet å foreslå utskifting av panel, vinduer og dør på Sleggveien 8. Den opprinnelige porten står fremdeles på plass. Blå pil. Riksantikvarens arkiv.

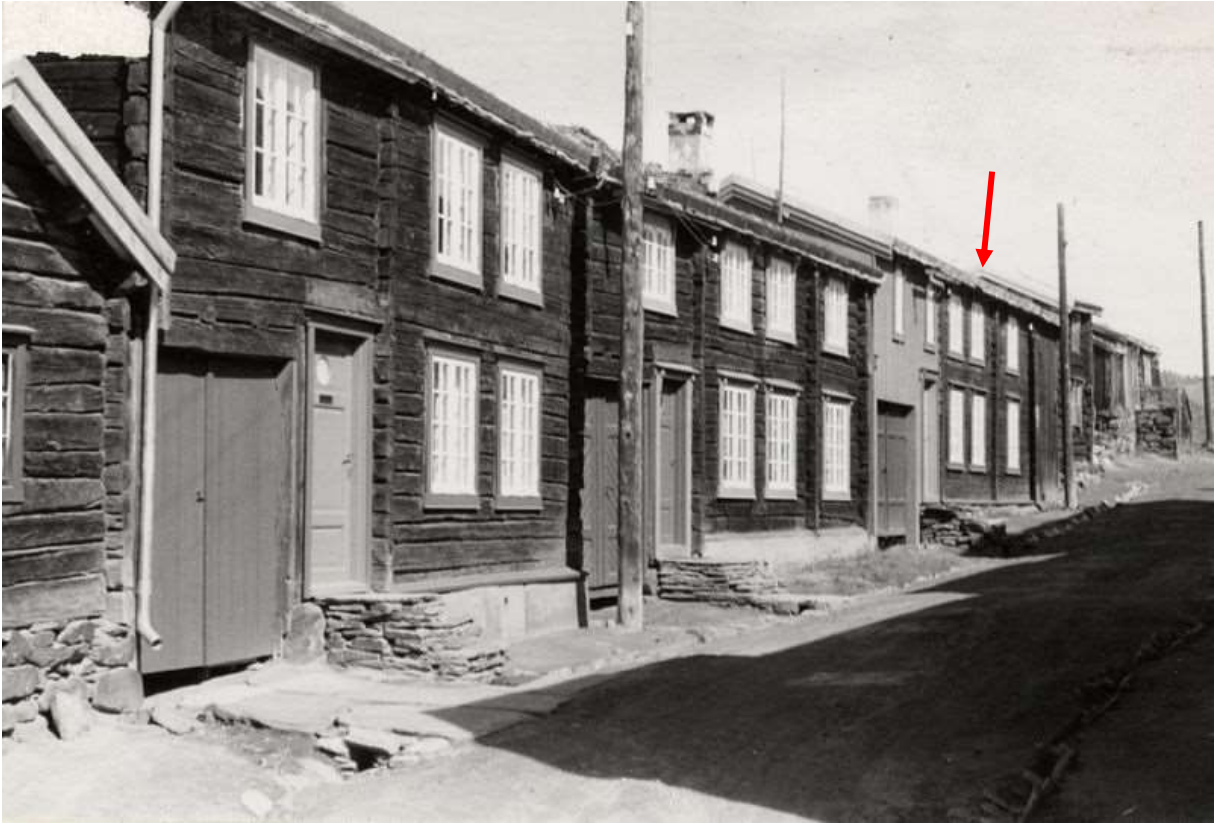
Figur 9. Røros. Sleggveien 8. 1959. Sleggveien med Nr.8. Rød pil. Fasaden er endret etter arkitekt Halvor Vreims forslag og anvisninger. (Se vedlegg) Foto: Ukjent, trolig Halvor Vreim, Riksantikvaren.

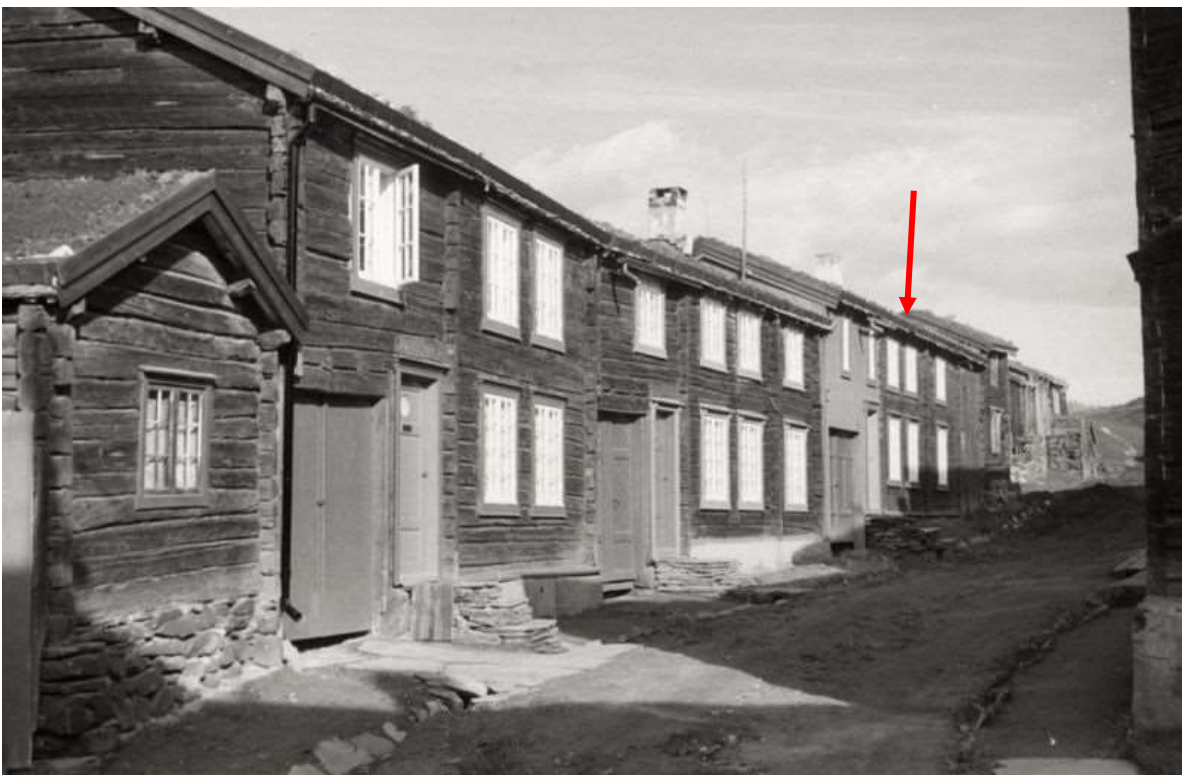
Figur 10. Røros. Sleggveien 8. 1959. Sleggveien med Nr.8. Rød pil. Fasaden er endret etter arkitekt Halvor Vreims forslag og anvisninger. (Se vedlegg) Samme situasjon som figur 9, men telefonstolpene er fjernet. Foto: Ukjent, trolig Halvor Vreim, Riksantikvaren.
