## Garmo stavkyrkje og kyrkjegardsport - Dokumentasjon av stavkyrkjeprogrammet

### Garmo stavkyrkje

Dokumentasjon av  
stavkyrkjeprogrammet

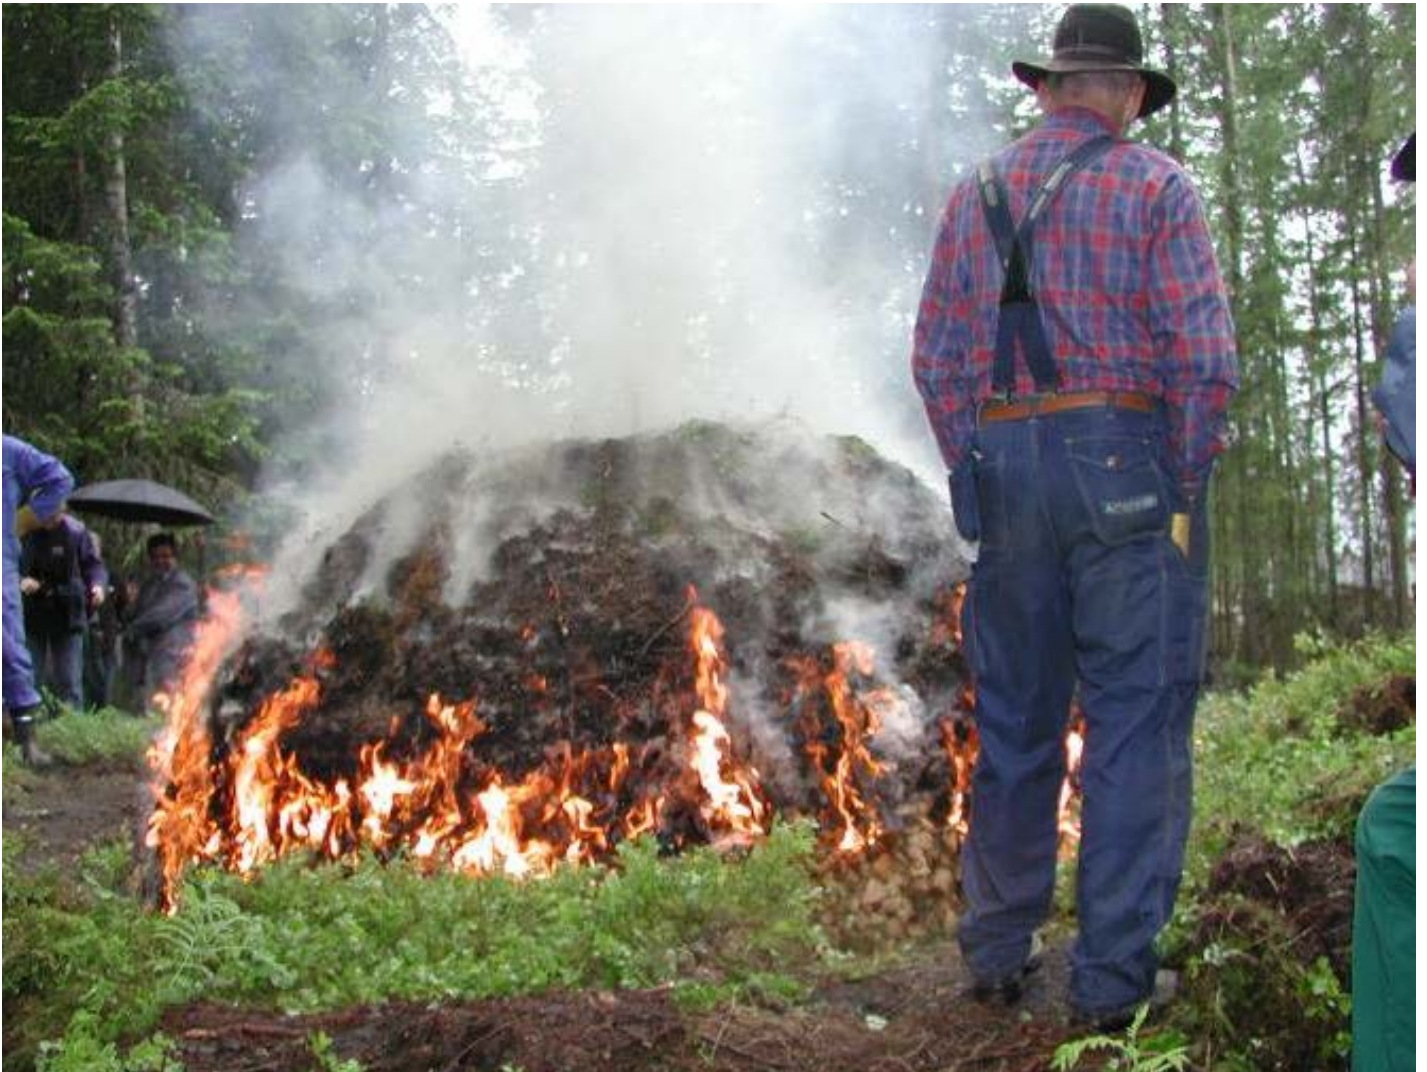
**Tjærebrenning:** Oppbygging av tjæremile med never og tyrived. Mila dekkast med torv før den vert kveikt. Foto: Kjell Marius Mathisen, Maihaugen
