# RAPPORT

## Grip stavkyrkje

### - Dokumentasjon av stavkyrkjeprogrammet

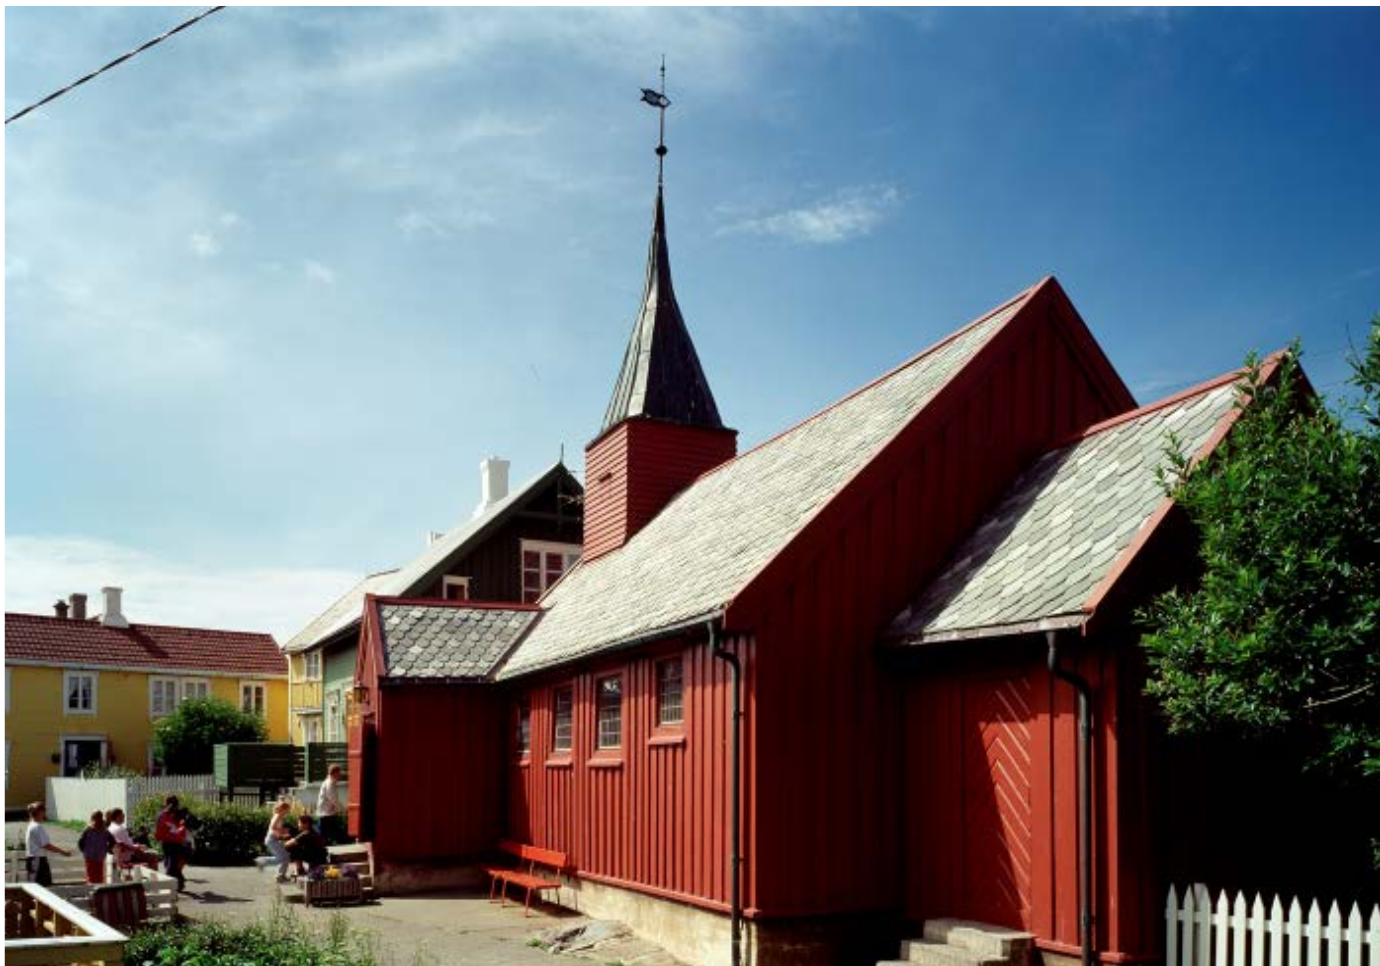
**Raudmåla:** Stavkyrkja er plassert i eit tett trehusmiljø på den vêrharde øya Grip. Foto: Riksantikvaren

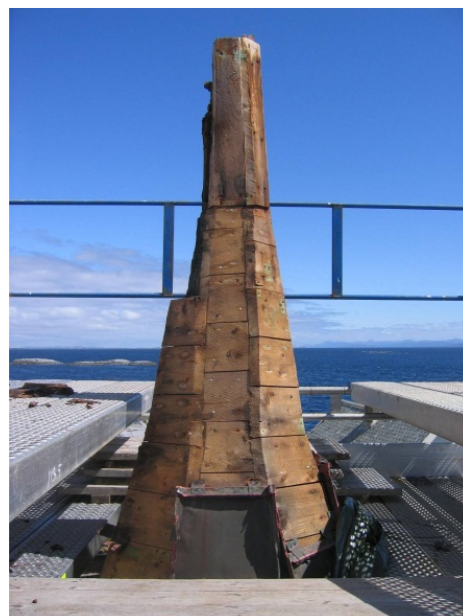
**Spir:** Spiret var svært røteskadd og forbindelsen mellom midtmast og spuns fra 70-talet var svekka. Masta til spiret vart spunsa, og røteskadd virke erstatta. Foto: Ola Storsletten.

1970-talet, men var igjen sterkt røteskadd. Spiret si tømmermast vart spunsa og røteskada virke erstatta. Tårnet vart koparbelagt på nytt, spiret retta ut, samt kule og vindfløy restaurert. Saltaket er understøtta av sperrebind som til dels synest å vere opphavlege. Naglar og naglehol i sperrene viser at taket tidlegare har vore tekka med liggande bord. I 1900 beskriv ein taket som sulagt.<sup>8</sup> På oppmålingsteikningar frå ca. 1900 er kyrkja vist med takstein, men det er usikkert kva tid taket vart skiferlagt. Skiferen til saltaket vart teke ned og sortert for gjenbruk. Steinen var dårleg, og mykje vart kasta. Store delar av undertaket vart skifta ut. Sidan Grip stavkyrkje ligg så utsett til var terskelen låg for å skifte ut røteskadd virke. Store delar av takkonstruksjonen som spikerslag, sløyfelekter, lekter og takpapp vart erstatta og nye gradrenner, skottrenner og vindskier vart montert.

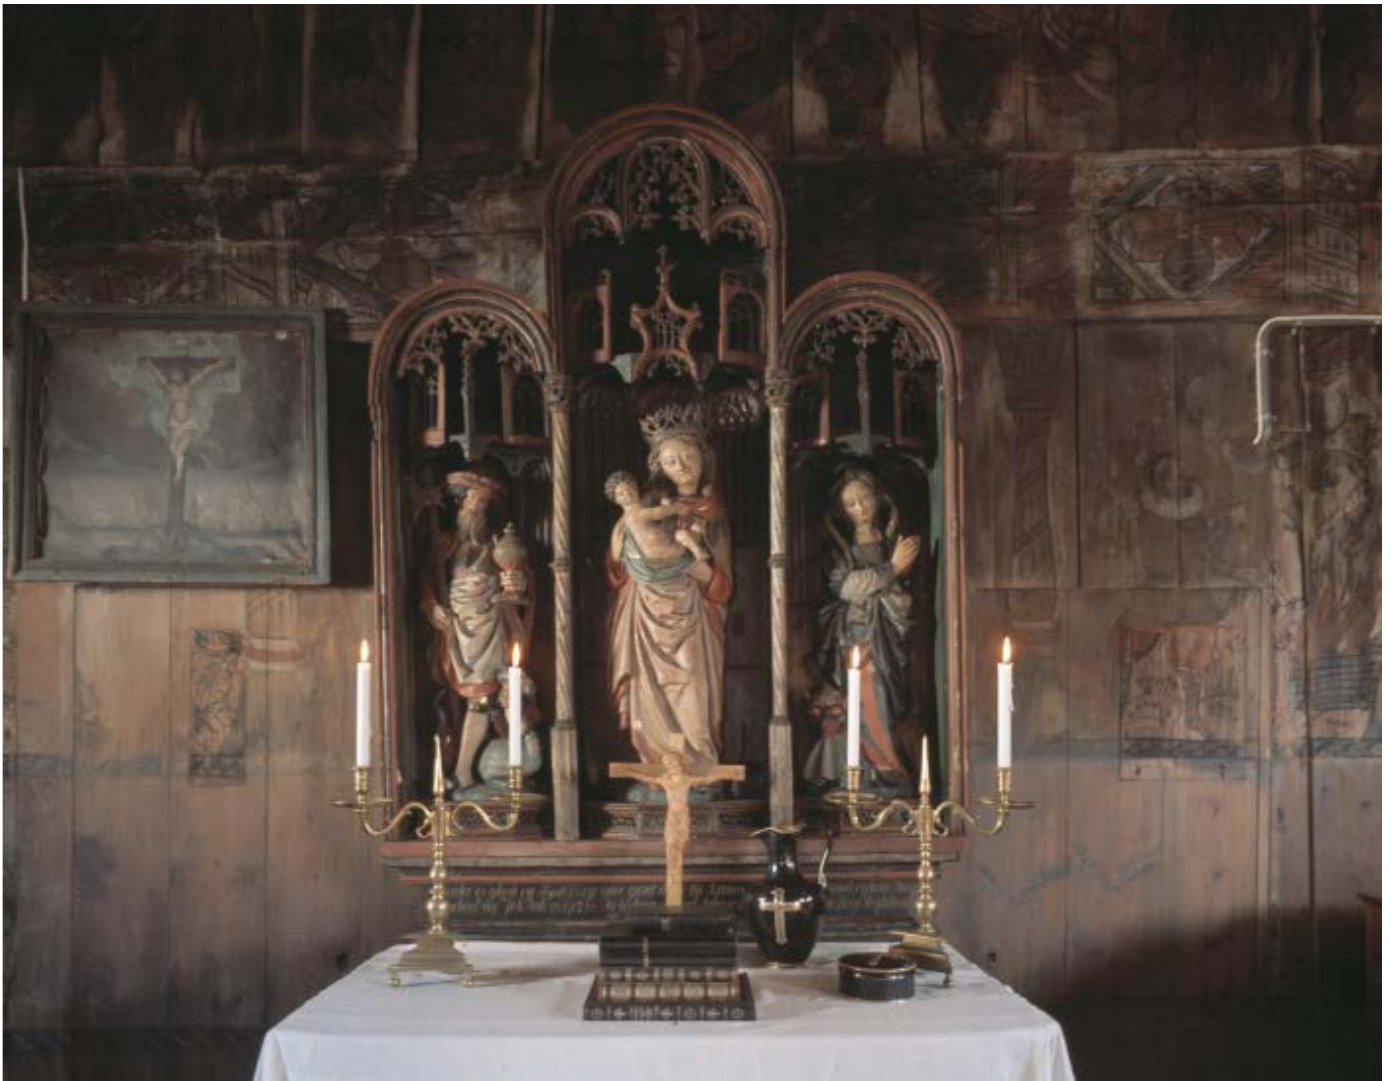
**Interiør:** Alterskåpa er truleg eit nederlandsk arbeid frå omkring 1500 og speglar økonomien til fiskarane langs kysten. Alterskåpa framstiller Heilag-Olav med øksa til venstre, Maria med barnet i midten og Sankta Margareta til høgre. Fargane er frå 1700-tallet. Foto: RA

frå 1500-talet. Ein hadde med dette som grunn valt å behalde denne overmålinga, trass i at den underliggande opphavlege polykromien er forholdsvis godt bevart. Undersøkingar og behandling av skapet vart utført på NIKU sitt konserveringsatelier i perioden 2001-2003. Laus måling vart festa, samt at skapet er reinsa, fernissert og retusjert.<sup>13</sup>

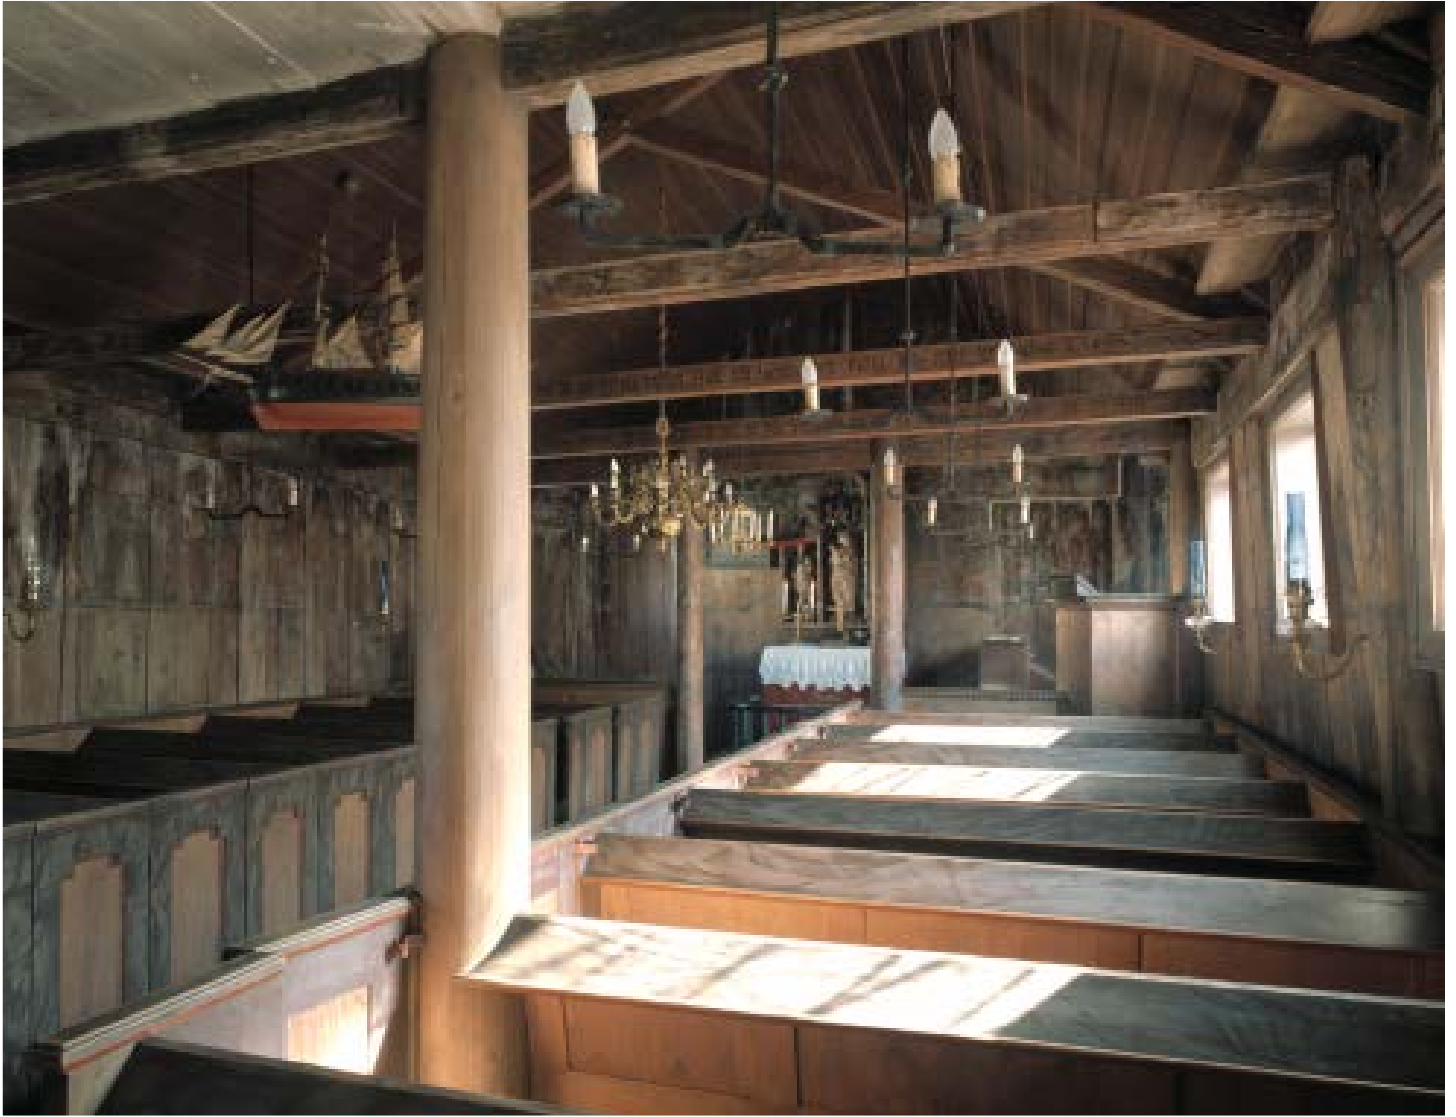
**Interiør:** Stavkyrkja har takbjelkar, typiske for Møre-typen, som spenner over kyrkjerommet. Foto: Riksantikvaren

Limfargedekoren i koret vart ferdig behandla i 2003 og 2004. I 2006 vart dekoren på veggane til skipet reinsa og konsolidert, medan korskiljet vart retusjert i 2006 og 2007.<sup>9</sup> Skipet har seks tverrgående takbjelkar, i tillegg til korskiljebjelken. Dei fire bjelkane lengst mot vest er måla med lauvstokkdekor i limfarge. Dekoren var svært skadd av fukt og trengde reinsing og konsolidering. Desse bjelkane vart ikkje overmåla på 1800-talet då kyrkja vart bygd om, truleg fordi dei var bygd inn i det dåverande galleriet. Desse fire takbjelkane lengst mot vest i kyrkerommet vart konsolidert og reinsa i 2007. Det vart nytta standard metode for konsolidering og reinsing av limfargedekor. Vidare vart staven midt på nordveggen retusjert i likskap
