# RAPPORT

## Kvernes stavkyrkje

- Dokumentasjon av stavkyrkjeprogrammet

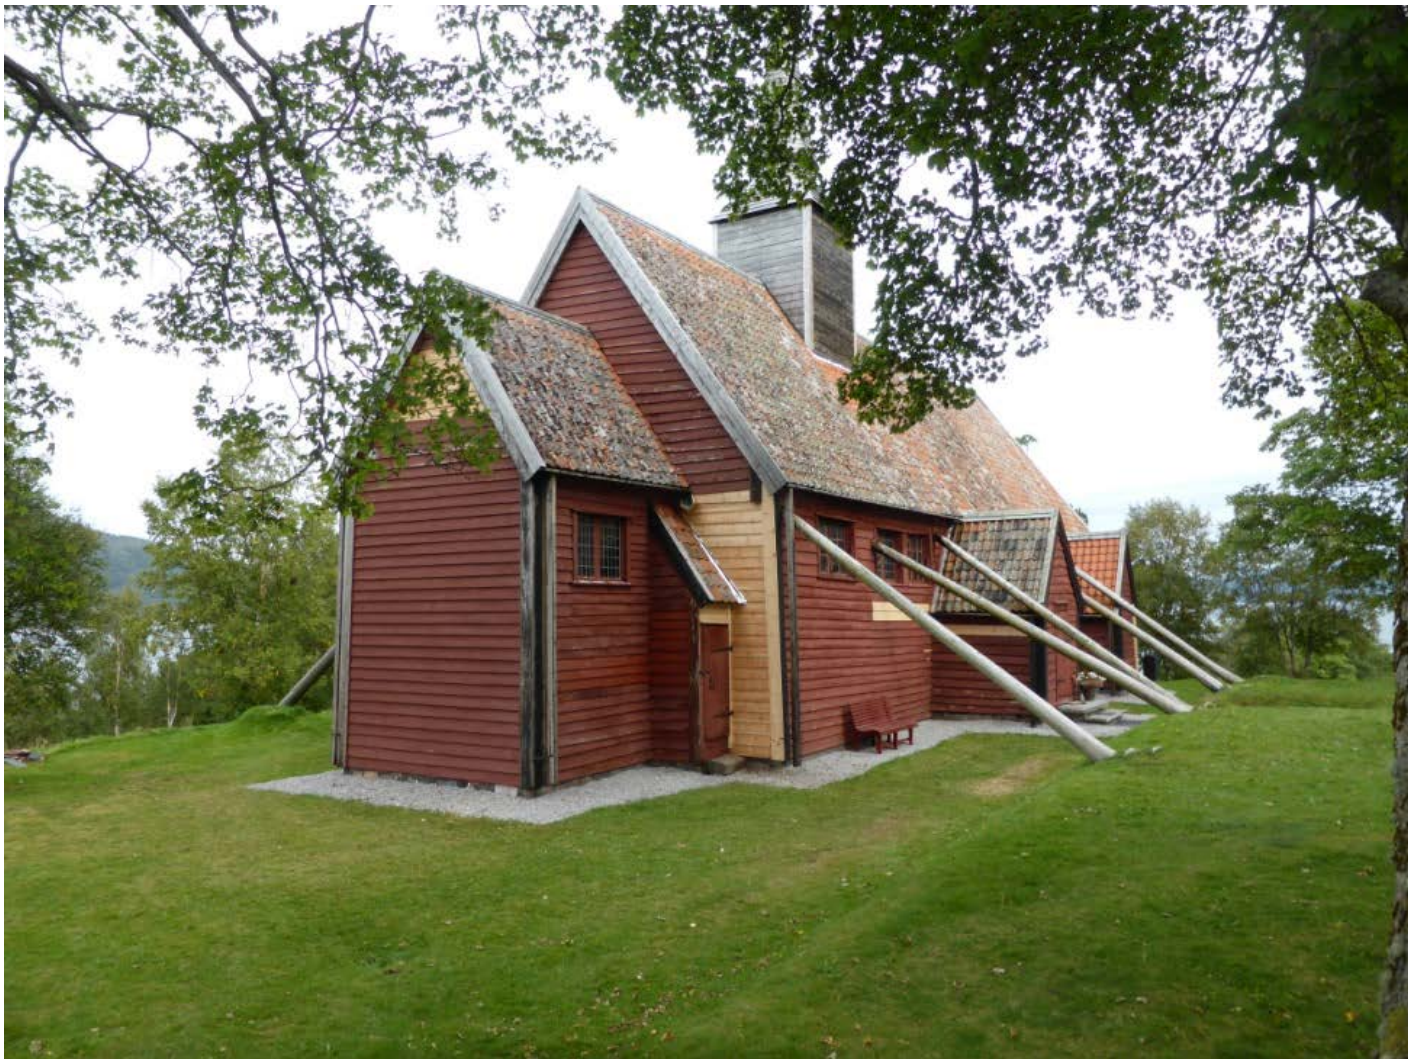
**Stavkyrkjeprogrammet:** Kyrkja under istandsettinga. Foto: Arild Bjarkø, Riksantikvaren.

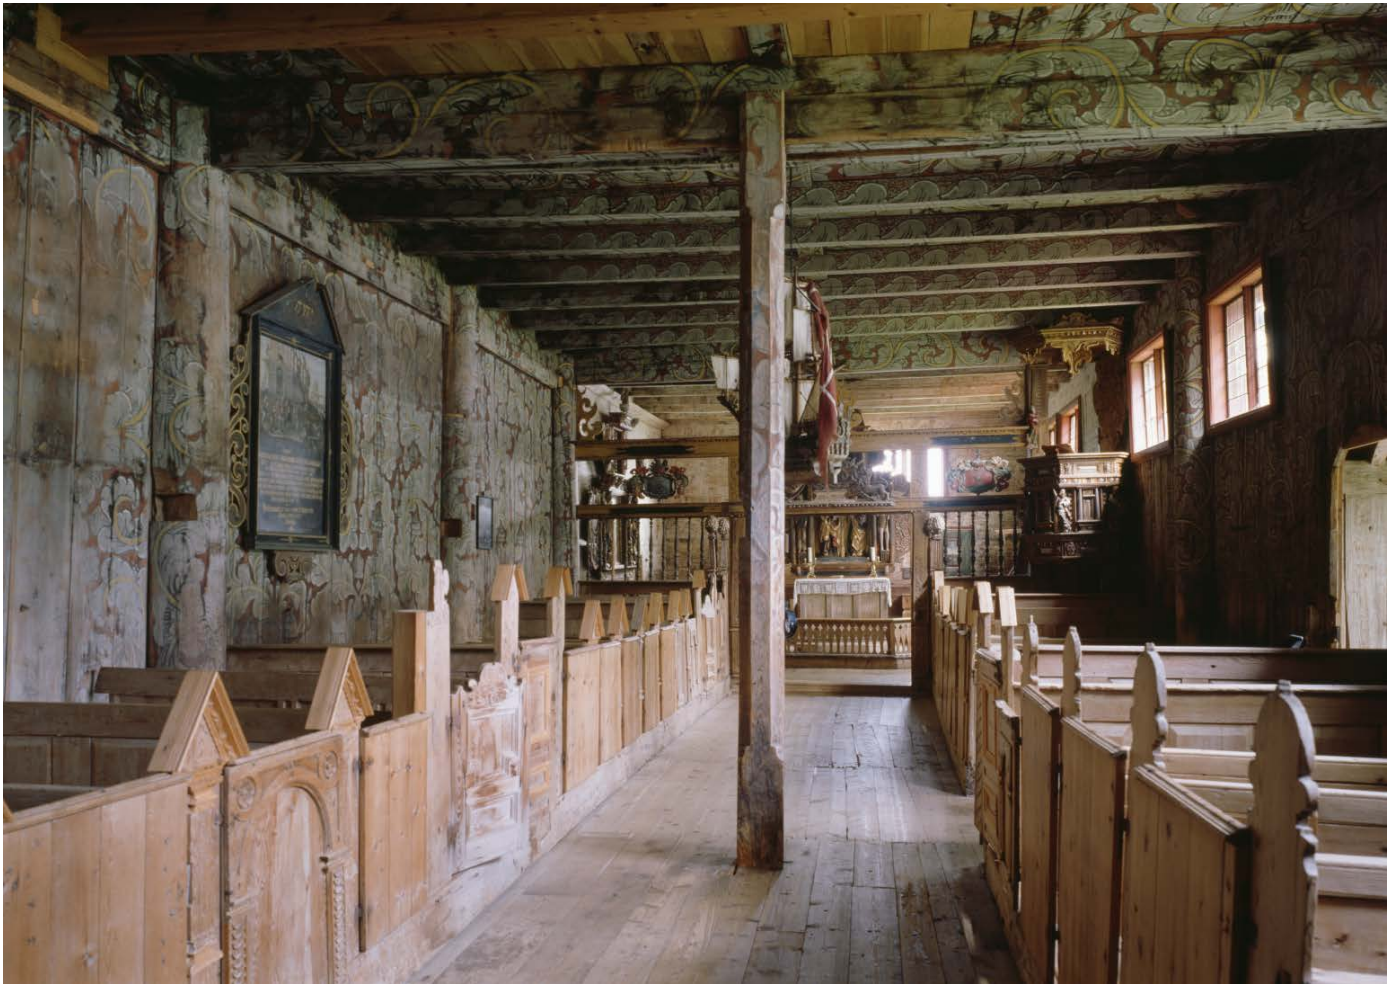
**Kyrkjerommet:** Skipet med midtmast og limfargedekor Foto: Jiri Havran, Riksantikvaren

behandla i perioden juli 2011 til desember 2011. Utover arbeidet med enkelte gjenstandar vart det gjennomført behandling av både kyrkjedekoren, samt altertavla i kyrkja. Altertavla er datert til 1695 og i 2011 og 2012 vart den reinsa og konsolidert. Likeeins vart kongemonogrammet i korskiljet og fire utskorne drueklasar i skipet konsolidert. Ved synfaring var delar av limfargedekoren i kyrkja svert øydelagd, mellom anna grunna vasslekkasjar. I 2011 vart det utført arbeid med konservering av døra i koret, samt sydveggen bak trappeløpet. Veggdekoren i koret er måla i 1630-åra og i 2012 vart det meste av arbeidet med å konsolidere limfargedekoren i
