A 380 VOSS KIRKE. BEHANDLING AV PREDELLA OG FORPROSJEKT PÅ BEHANDLING AV RAMMEN PÅ ALTERTAVLEN

Voss kommune

Tittel A 380 Voss kirke. Behandling av predella og forprosjekt på behandling av rammen på altertavlen Voss kommune	Rapporttype/nummer NIKU Oppdragsrapport 03/2017	Publiseringsdato 13.02.2017
	Prosjektnummer 1020782	Oppdragstidspunkt November 2016
	Forsidebilde Altertavlens predella under behandling	
Forfatter(e) Heggenhougen, Brit	Sider 20	Tilgjengelighet Åpen
	Avdeling Konservering

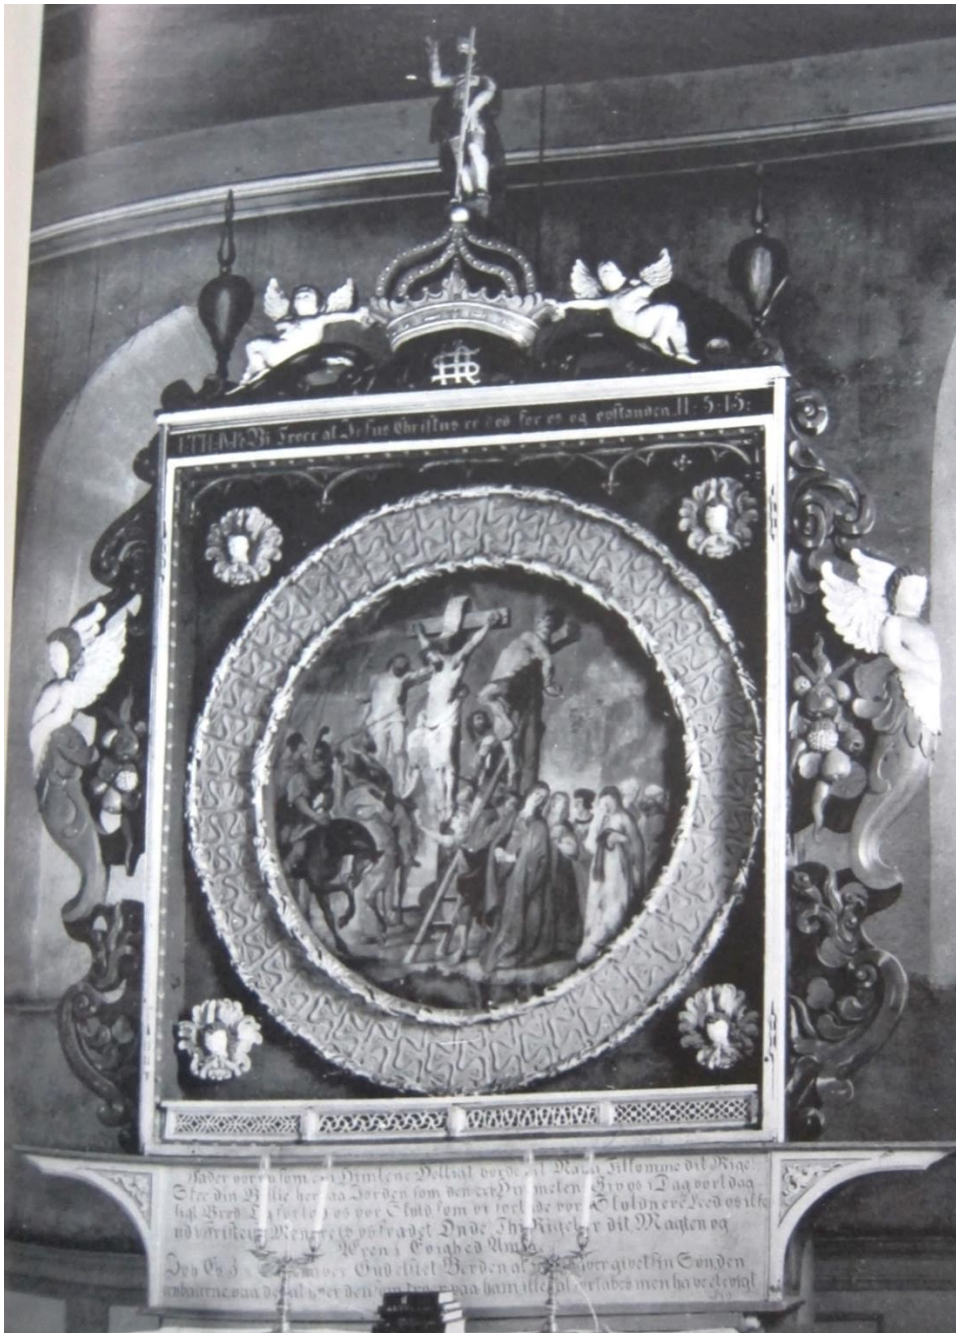
Det lå to overmalingslag på predellamaleriet ifølge malerikonservator Bjørn Kaland fra Vestlandsatelieret, som undersøkte altertavlen i 1964. Predellaen kan ha blitt overmalt første gang samtidig med ombyggingen av altertavlen på 1680-tallet, og for andre gang samtidig med at inventaret i kirken ble malt i 1857.

Figur 4. Foto av altertavlen før overmalingen ble fjernet på predellaen. Predellaens motiv var overmalt med Fadervår i 1857. Foto fra Arne Bergs bok *Voss kyrkje*, s. 77.

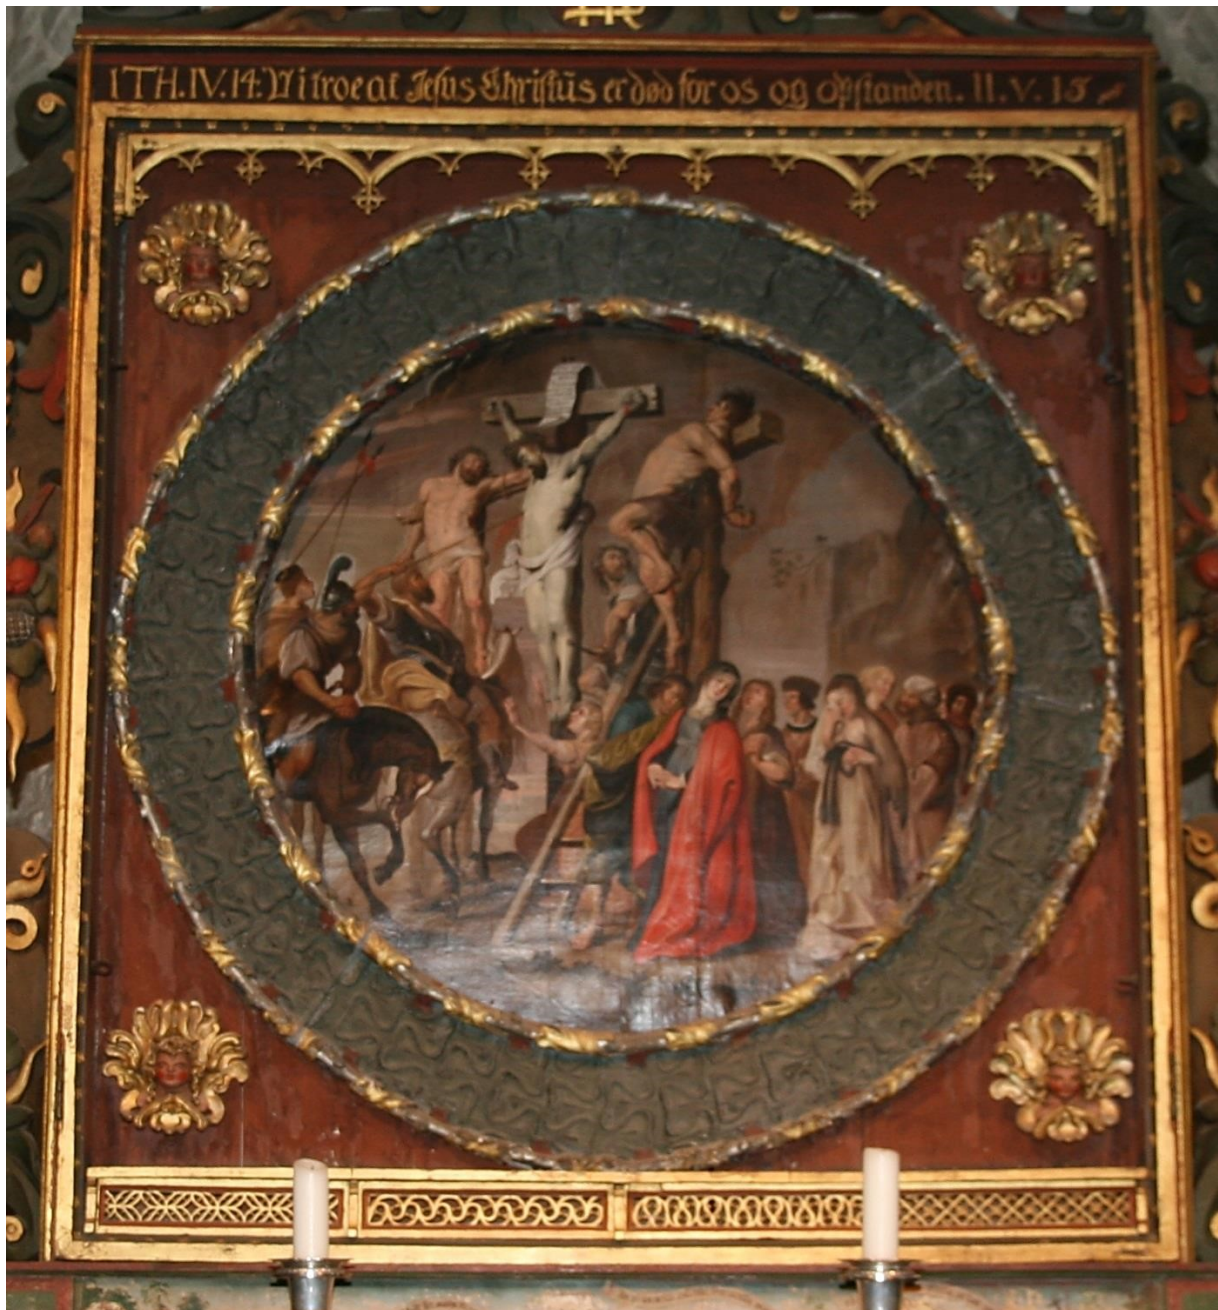
Figur 14. Middeltalderkapets torso ombygget med barokke detaljer. Maleriet med korsfestelsesscene er malt av Elias Fiigenschaug, og er en kopi av Peter Paul Rubens.
