# HVORLEDES SIKRE OG FORVALTE NORSKE KIRKEBYGNINGER I FREMTIDENS KLIMA

A 148 HEGGE STAVKIRKE

Tone Marie Olstad og Fredrik Berg

NIKU Oppdragsrapport 122/2016

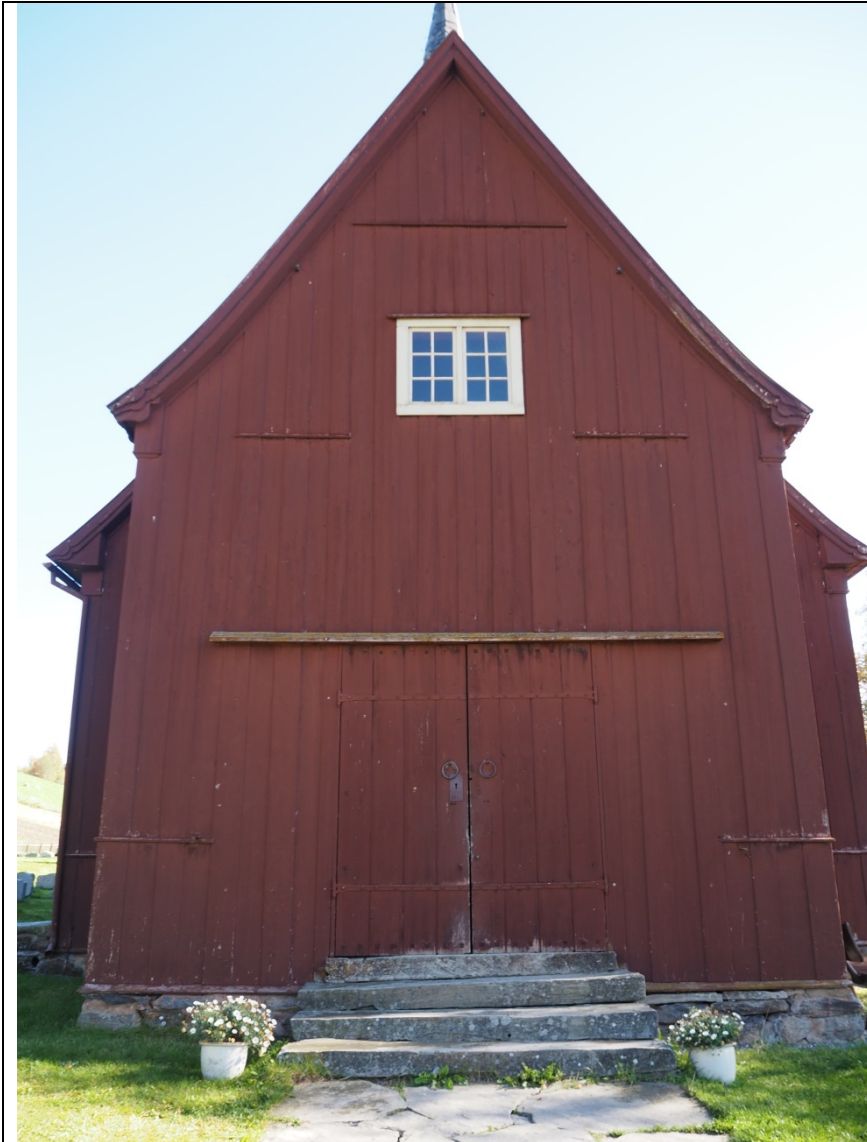
Vestvegg

- 3.2 Yttervegger: Sokkellist mot nord er råteskadet på grunn av fuktbelastning
- 3.3. Fundamentering: Sementholdig mørtel i fuger hindrer transport ved fukt. Trappestein ved vestdør ligger uten mellomrom mot bygning.
- 3.6. Vannavrenning: Det mangler takrenner og økt nedbør vil gi økt fuktbelastning.
- 3.8 Tak /himling: Det er synlige, gamle skader mot vest på himling inne og under gesims på tilsvarende område ute. Ettersom kirketjeneren sier dette er gamle skader er tilstanden satt til 0 i tabell 3. Dette er områder som bør holdes under oppsikt.
- 3.16. Kryp kjeller: RF måles i krypkjelleren. Kirketjeneren har ansvaret for dette. For å unngå for høy RF i krypkjelleren har kirketjeneren montert en vifte som settes i gang noen ganger i året; enten når det er lav fuktighet ute om sommeren, eller når det er kaldt om vinteren og lavt fuktinnhold i lufta (lav RF)

- 3.3. Fundamentering: Trappesten ved vestdør må holdes under oppsikt. Overgangen mellom mur og tre på nordveggen bør holdes under oppsikt
- 3.8 Tak /himling: Områder i himling og ute under gesims hvor det har vært vannskader bør holdes under oppsikt
- 3.16. Kryp Kjeller: Fortsett overvåking og måling av T/RF

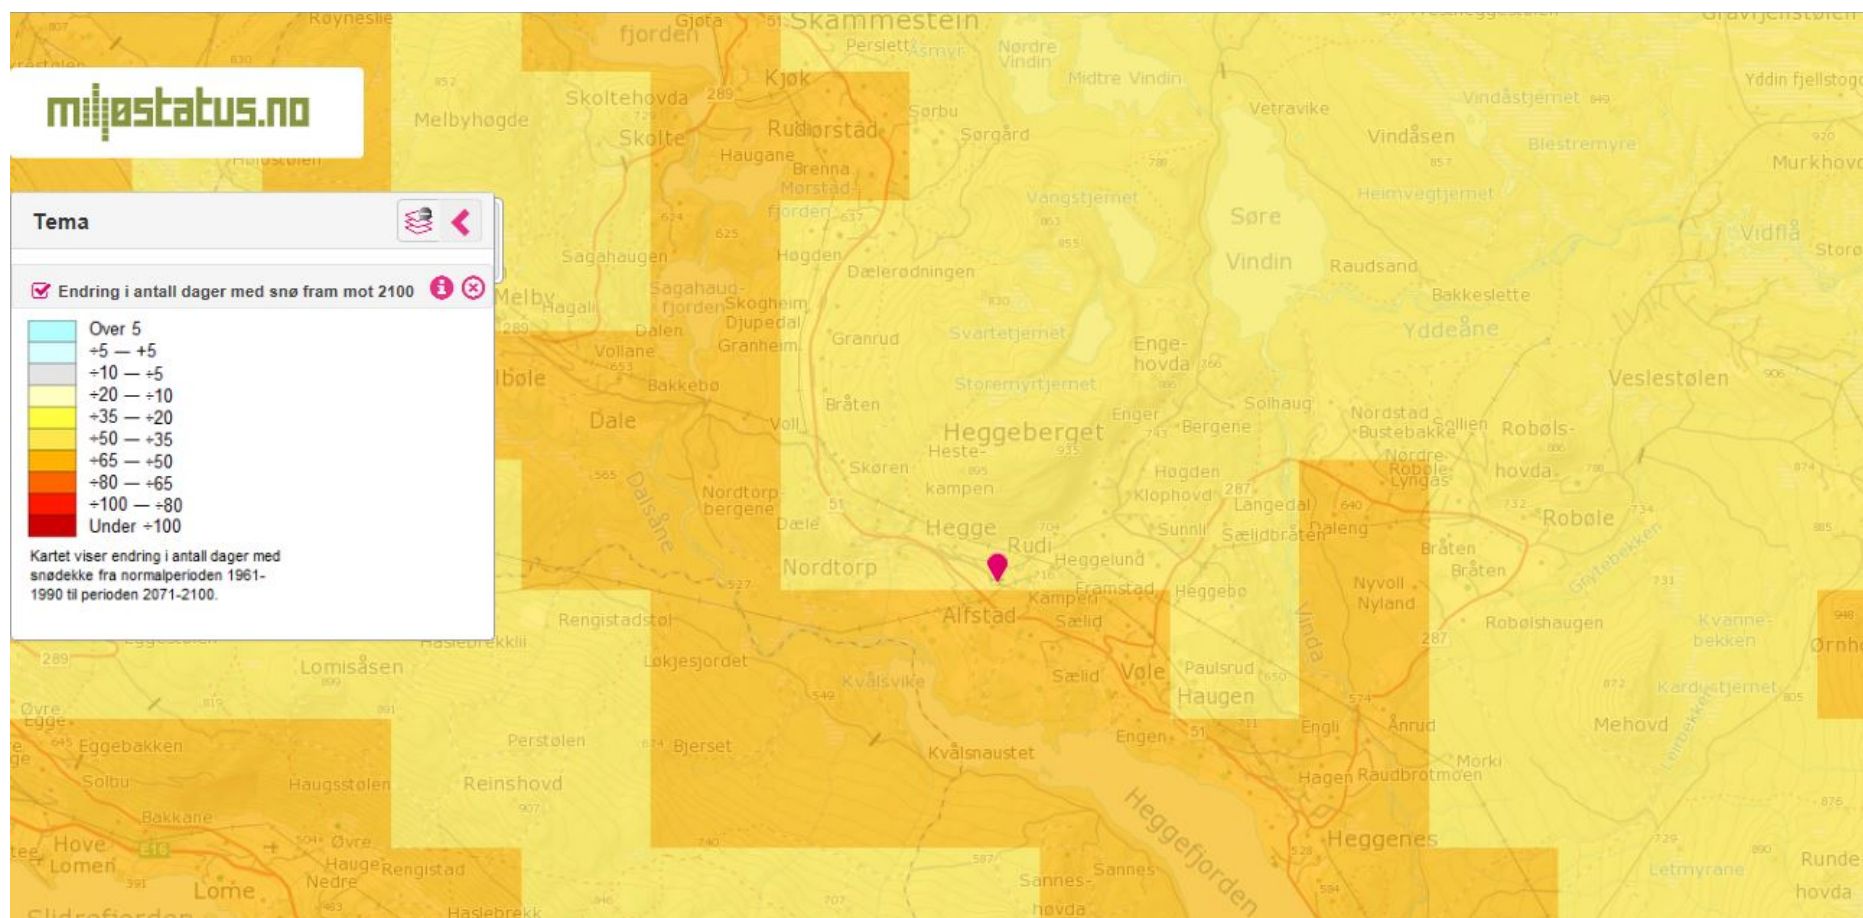
Kartet viser endring i antall dager med snø fram mot 2100. Hegge kirke ligger nær grense mellom to verdier for fremtidig endring.

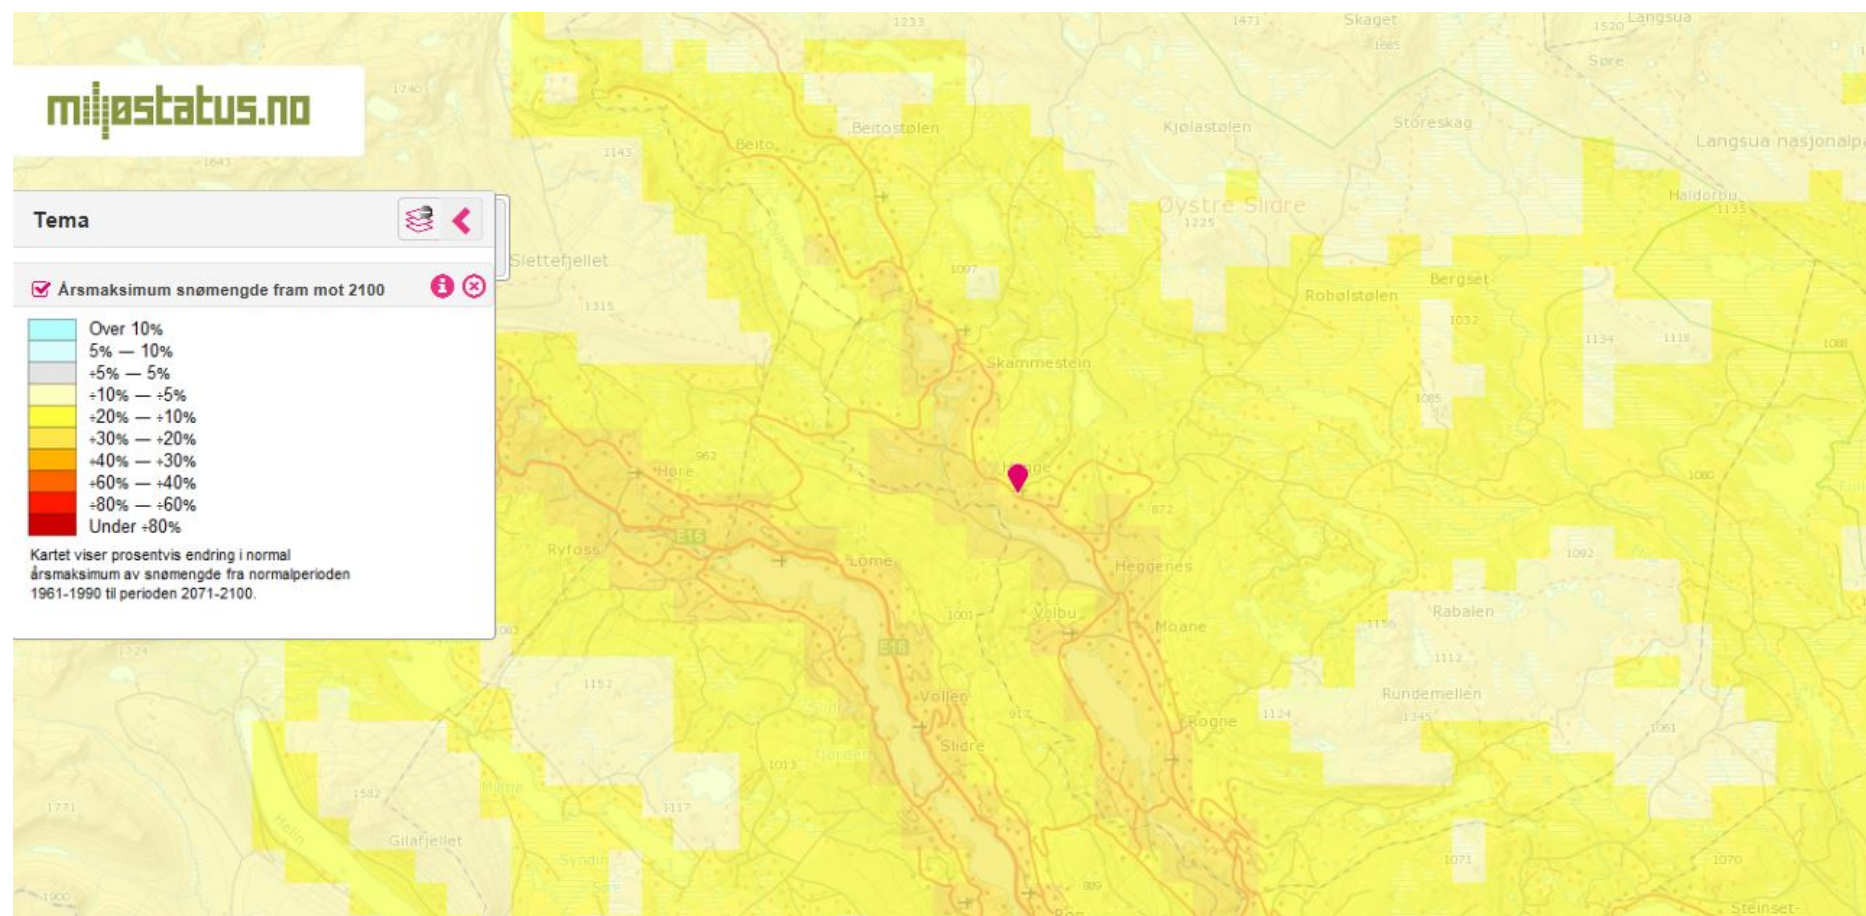
Kartet viser prosentvis endring i årsmaksimum snømengde fram mot 2100. Hegge kirke ligger nær grense mellom to verdier for fremtidig endring.

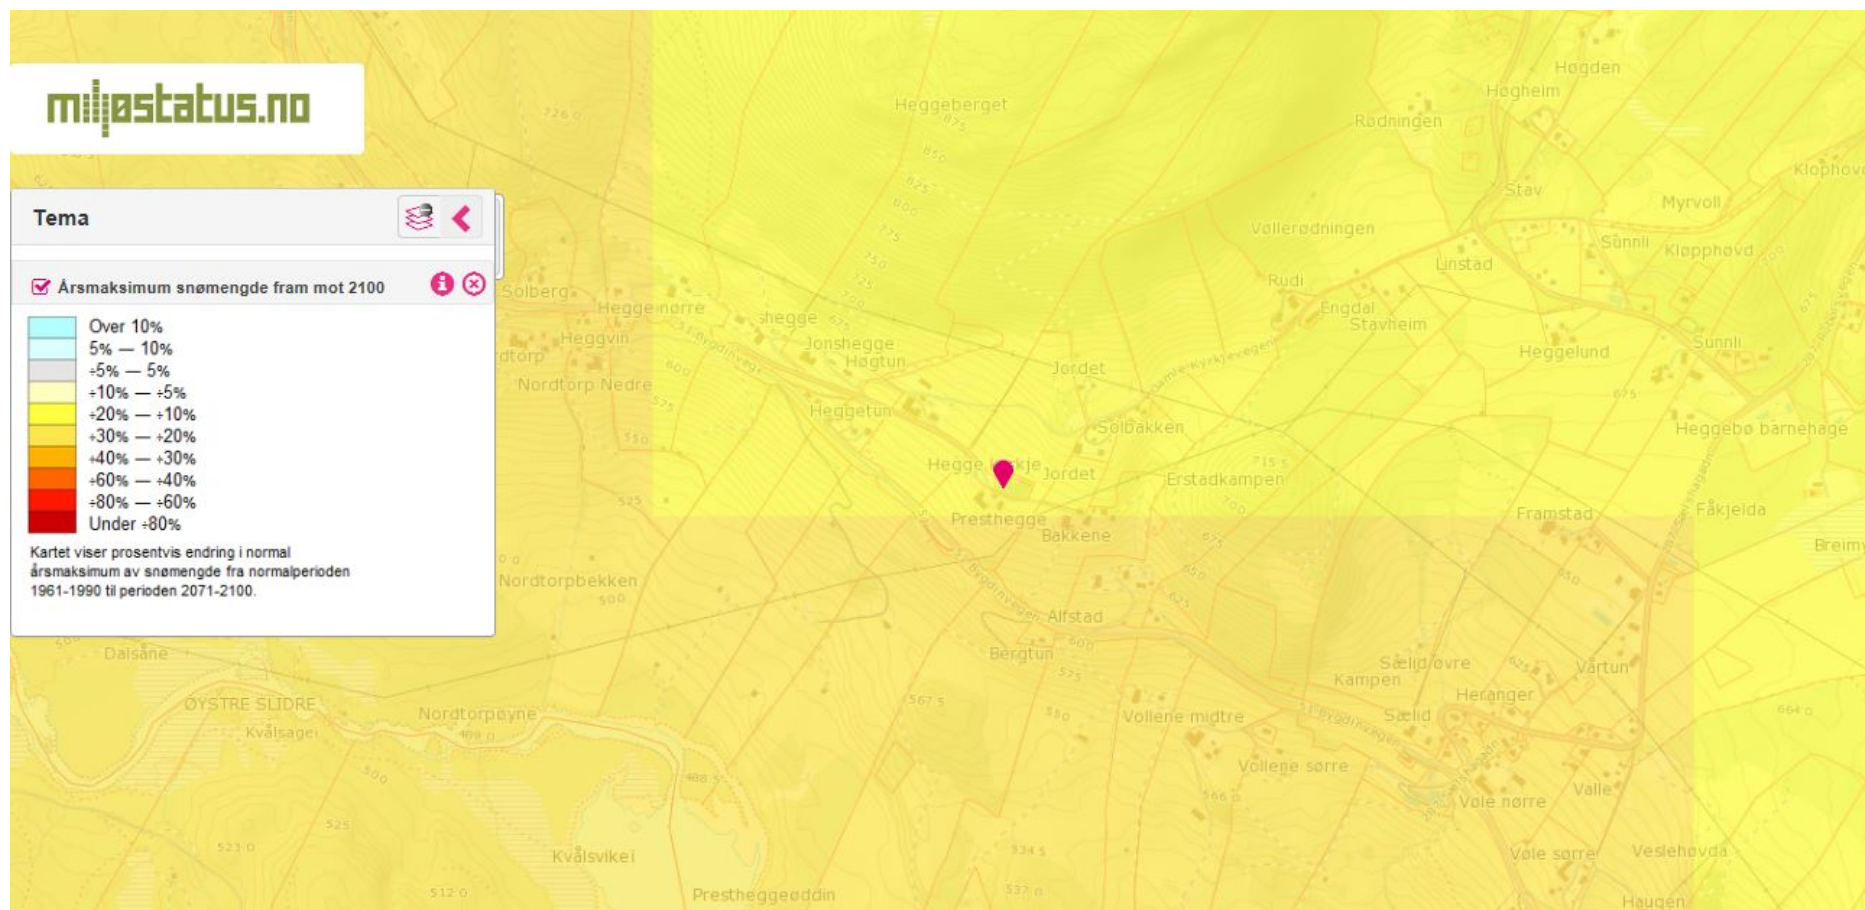
Kartet viser prosentvis endring i årsmaksimum av snømengde fram mot 2100, detalj. Hegge kirke ligger nær grense mellom to verdier for fremtidig endring.

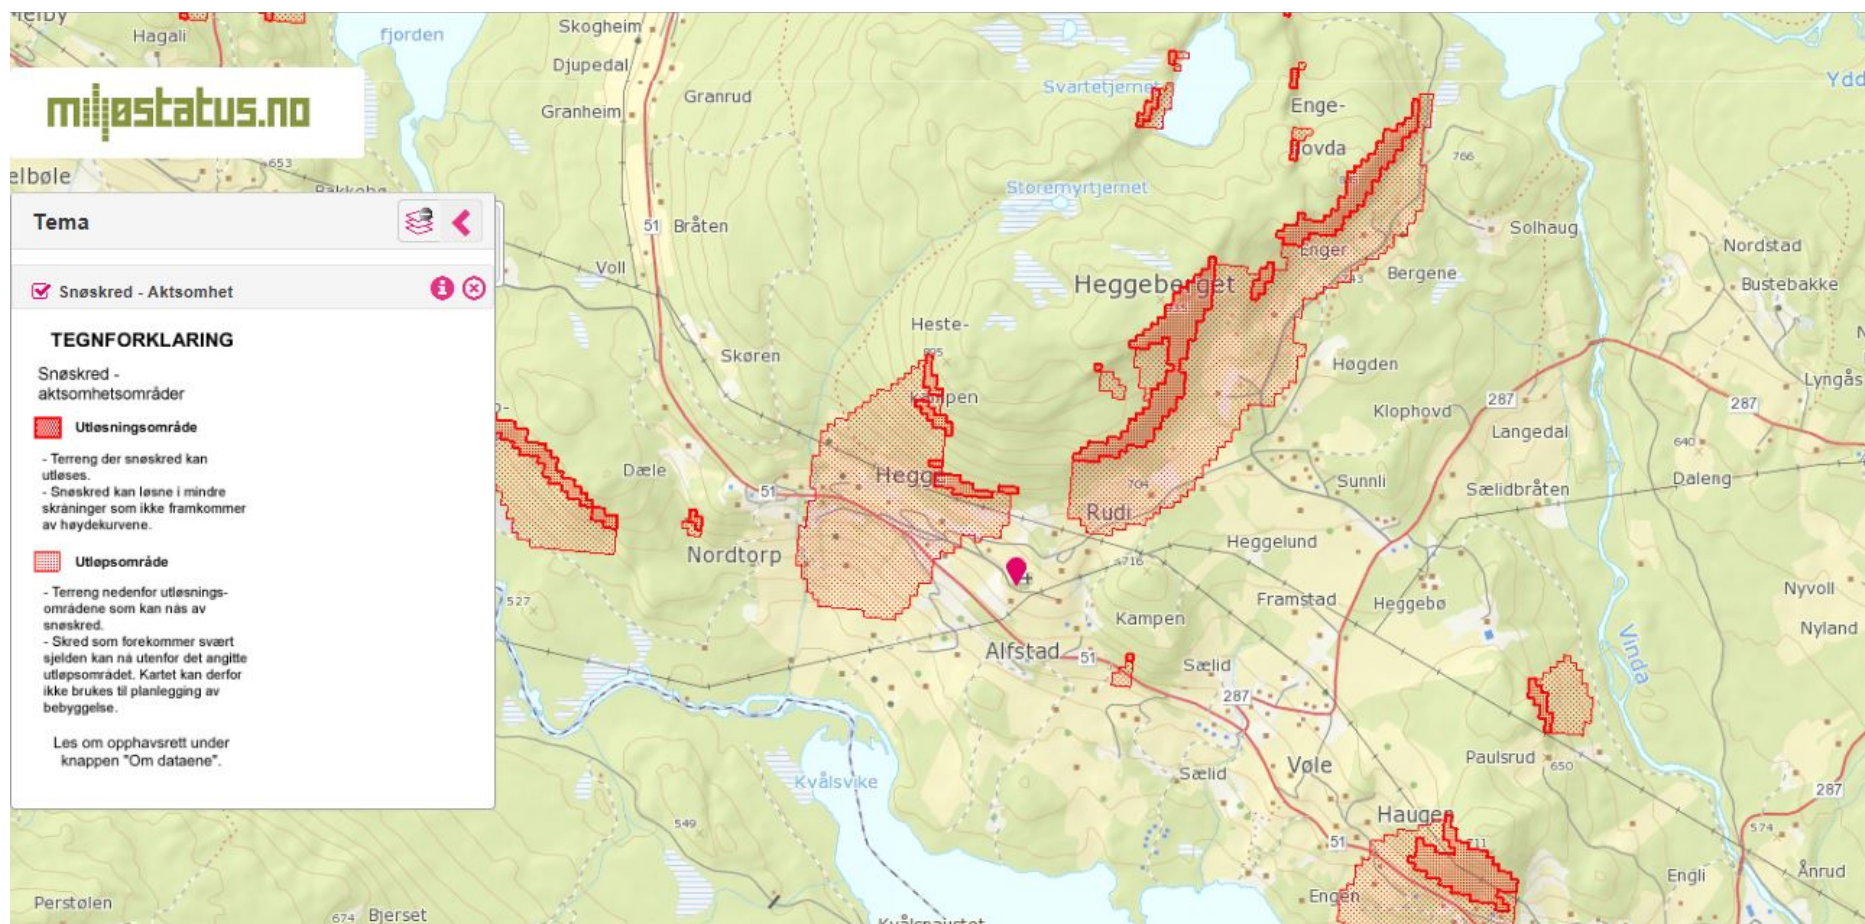
Den største trusselen mot Hegge stavkirke er skader på bærende konstruksjoner ned mot bakken på grunn av høy fuktighet i krypkjeller. Kirketjenerens rutine med utluftning gjør at RF holdes nede. Det er en risiko for at veien til Hegge kirke kan bli sperret av snøras, eller jord og flomskred.

Kartet viser snøskred - aktsomhetsområde.

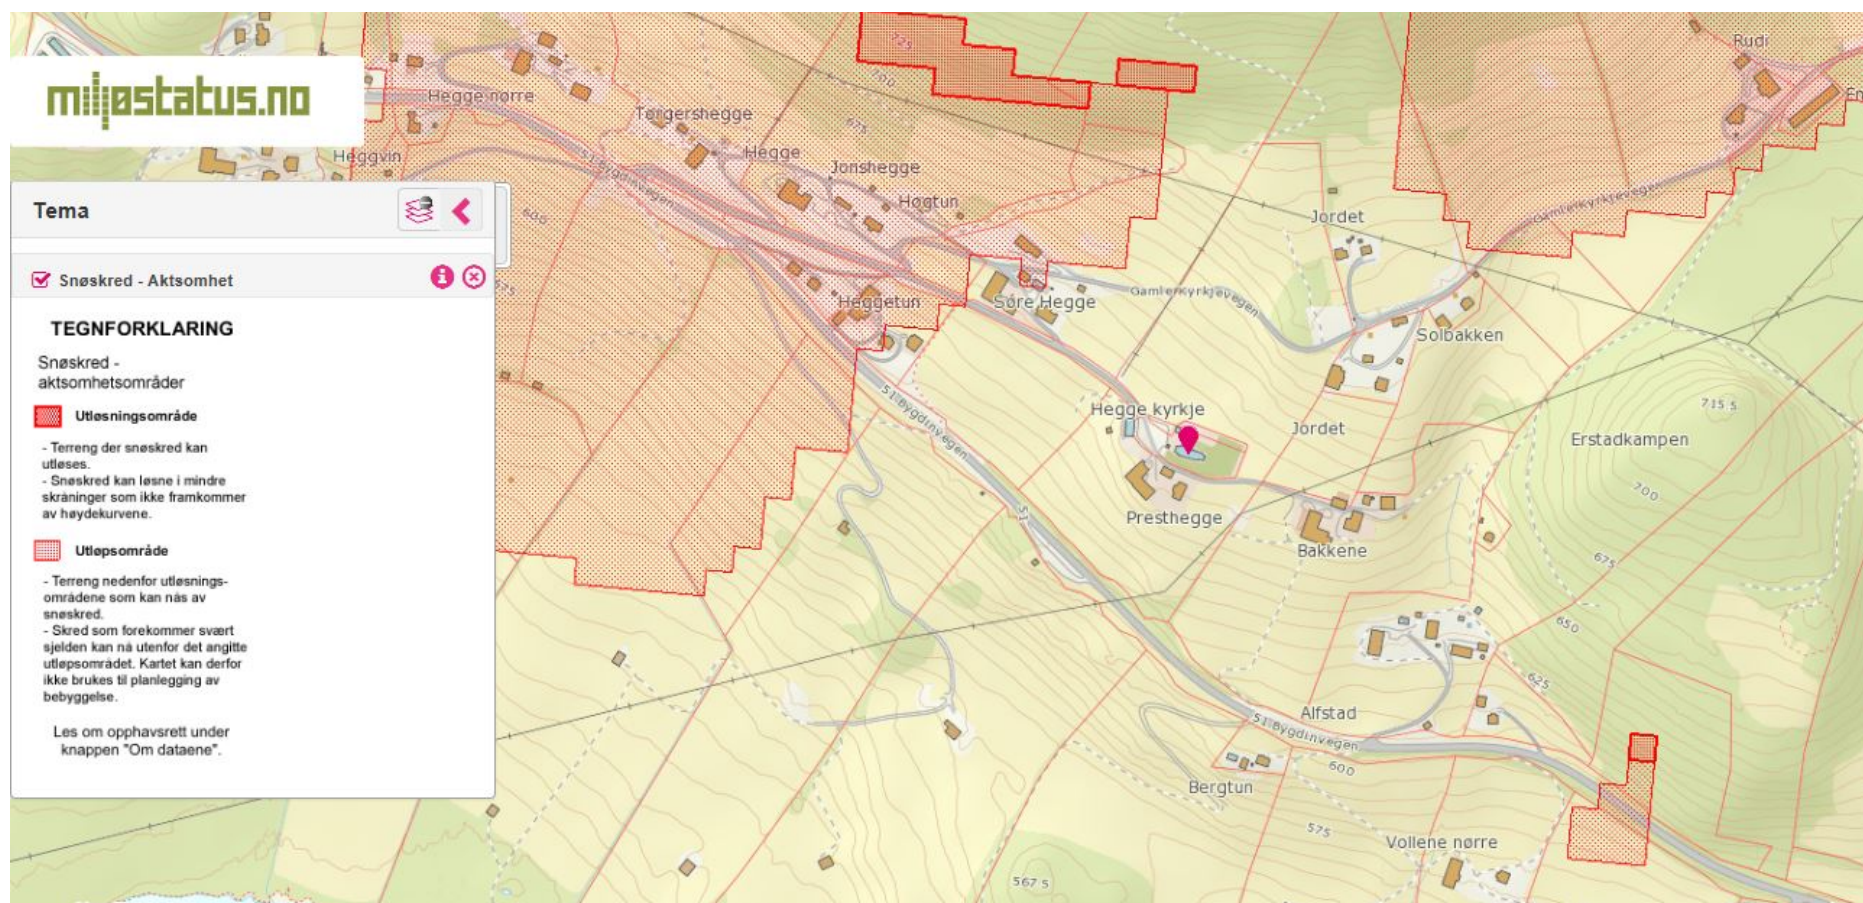
Kartet viser snøskred - aktsomhetsområde, detalj.

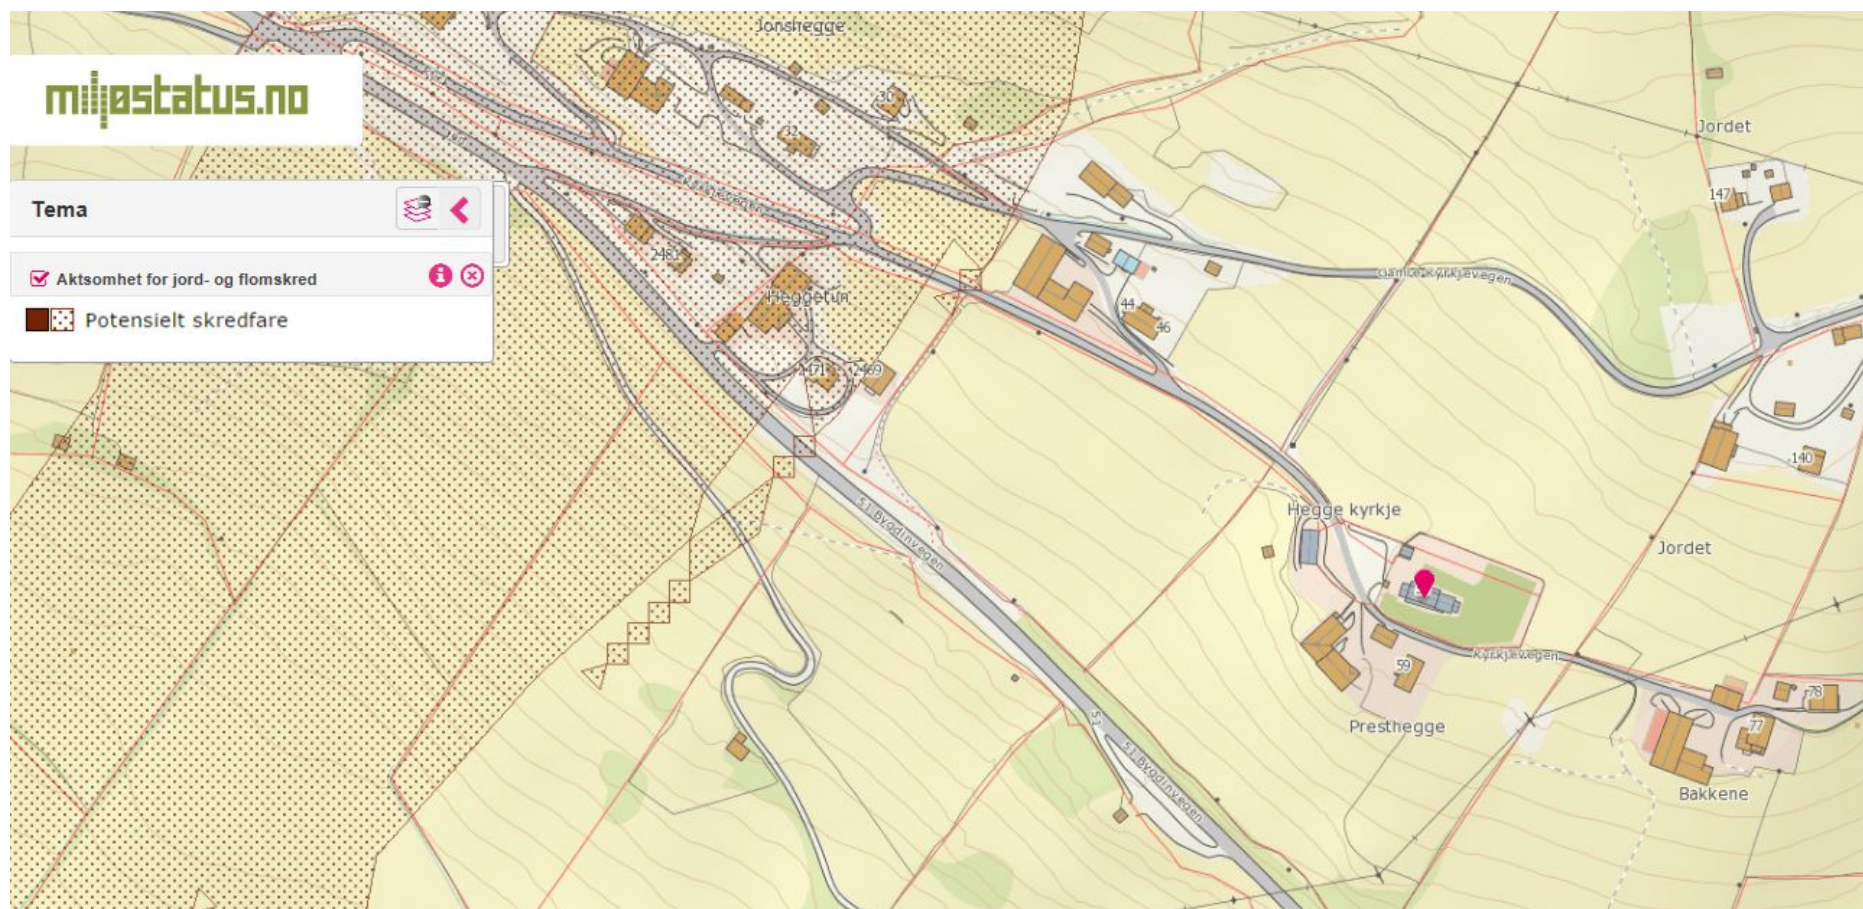
Kartet viser jord- og flomskred - aktsomhetsområde, detalj.
