HVORLEDES SIKRE OG FORVALTE NORSKE KIRKEBYGNINGER I FREMTIDENS KLIMA

A 144 HEDALEN STAVKIRKE

Tittel HVORLEDES SIKRE OG FORVALTE NORSKE KIRKEBYGNINGER I FREMTIDENS KLIMA A 144 HEDALEN STAVKIRKE	Rapporttype/nummer NIKU Oppdragsrapport 125/2016	Publiseringsdato 03.03.2017
	Prosjektnummer 1020854	Oppdragstidspunkt 2016
	Forsidebilde Hedalen stavkirke. Foto. NIKU 2016	
Forfatter(e) Tone Marie Olstad, Fredrik Berg	Sider 36	Tilgjengelighet Åpen
	Avdeling Konservering

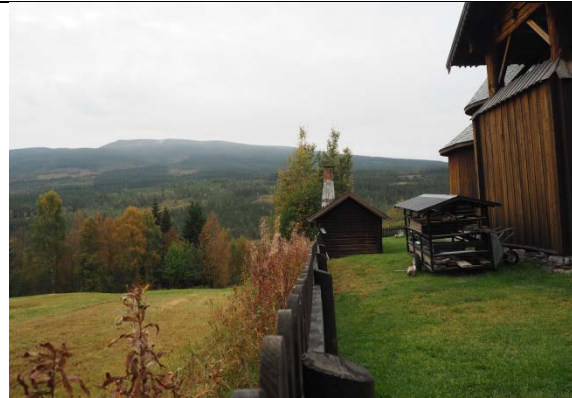
Støpul og ytterste delen av apsiden til høyre i bilde. Til venstre om stakittet er en nivåforskjell i forhold til jordet utenfor.

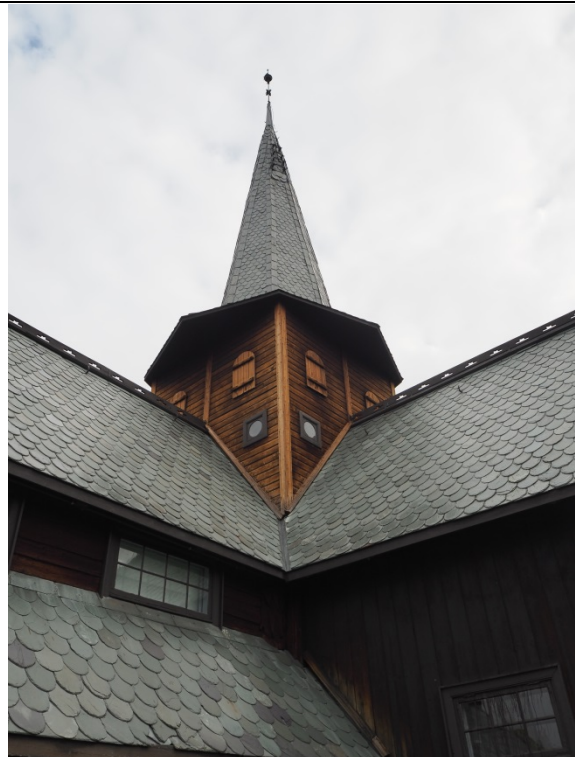
Taket er kledd med såkalt Valdreskifer. Bildet viser tårnet sett fra sydvest. Nederst til venstre er taket på svalgangen.

3.1 Yttertak. Skiferen var ved tidspunkt for befaring skadet på flere steder, trolig grunnet dårlig innfesting og mye vind. Skadene kan ha konsekvenser for takkonstruksjon. Se bla. sydvestre svalgang.

3.1 Yttertak. Utskifting av skadete skiferstein, utbedring av innfesting

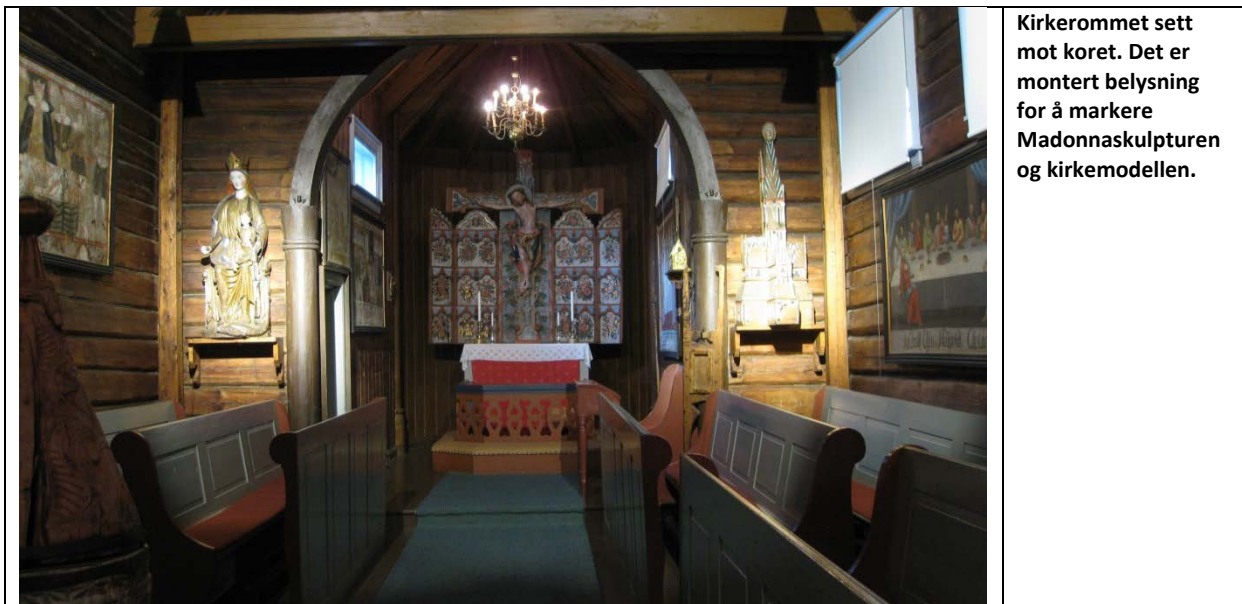
Det ble observert skader på kunstgjenstandene i kirken: fugle-ekskremer på ett maleri, løs maling på et annet, på bonadene er det tendenser til løs maling og lerrets-skjøter som slipper. På alterskapet er det en del små avskallinger/oppkallinger i malingen og på madonnaen er det en oppskalling i ansiktet. Ettersom dette var en meget overfladisk vurdering, bør kirkens gjenstander tilstandsvurderes i løpet av to fra 2016 for å se om dette er skader som utvikler seg.

3.11 Altertavle/3.14 Malerier. Det er nye skader etter siste behandling. En del av årsaken til skadene er klimabelastning.

3.11 Altertavle./3.14 Malerier. Det bør gjøres en tilstandsvurdering i løpet av to fra 2016 for å se om det er flere skader enn de observerte og om observerte skader utvikler seg.
