HVORLEDES SIKRE OG FORVALTE NORSKE KIRKEBYGNINGER I FREMTIDENS KLIMA

A 149 RINGEBU STAVKIRKE

Tittel HVORLEDES SIKRE OG FORVALTE NORSKE KIRKEBYGNINGER I FREMTIDENS KLIMA A 149 RINGEBU STAVKIRKE	Rapporttype/nummer NIKU Oppdragsrapport 128/2016	Publiseringsdato 03.03.2017
	Prosjektnummer 1020854	Oppdragstidspunkt September 2016
	Forsidebilde Kirken sett fra Fv379 i øst. Foto: NIKU	
Forfatter(e) Tone Marie Olstad, Fredrik Berg	Sider 33	Tilgjengelighet Åpen
	Avdeling Konservering

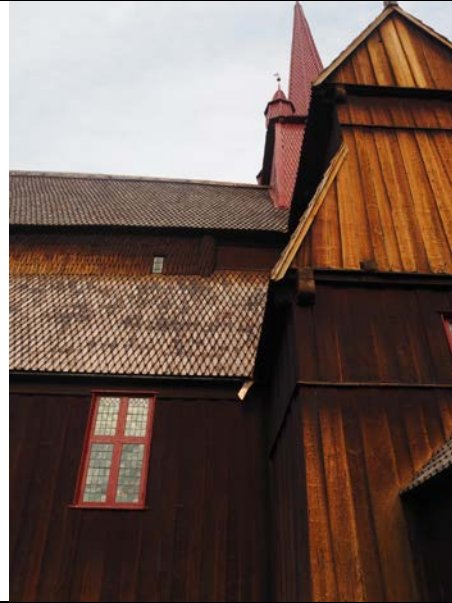
Bildet viser det sydvestlige hjørnet og hjørnestolpen av skipet. Legg merke til den utstikkende gradrennen.

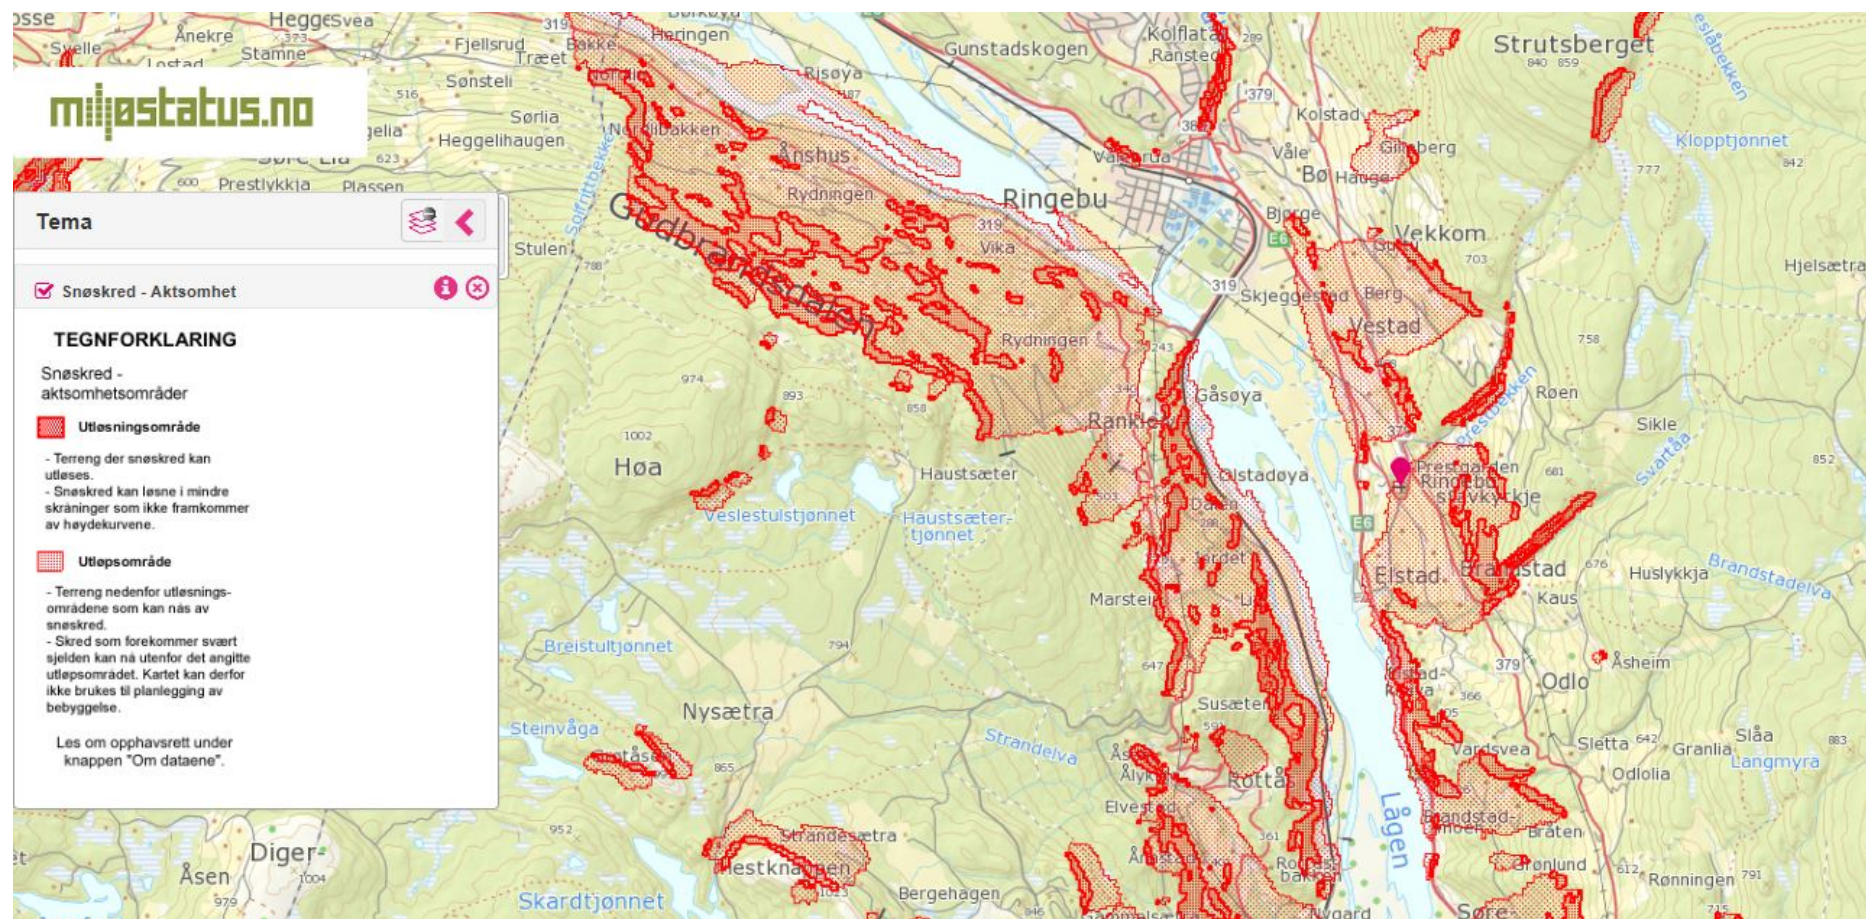
Den største trusselen mot Ringeby stavkirke er økt vann- og fuktbelastning grunnet økt nedbør, kombinert med tidligere fuktrelaterte skadeproblematikker. Kirken ligger i tillegg i utløpsområde for snøskred og flom, eventuelle forandringer av klimaprognosene må derfor følges opp.

Kartet viser snøskred - aktsomhetsområde.

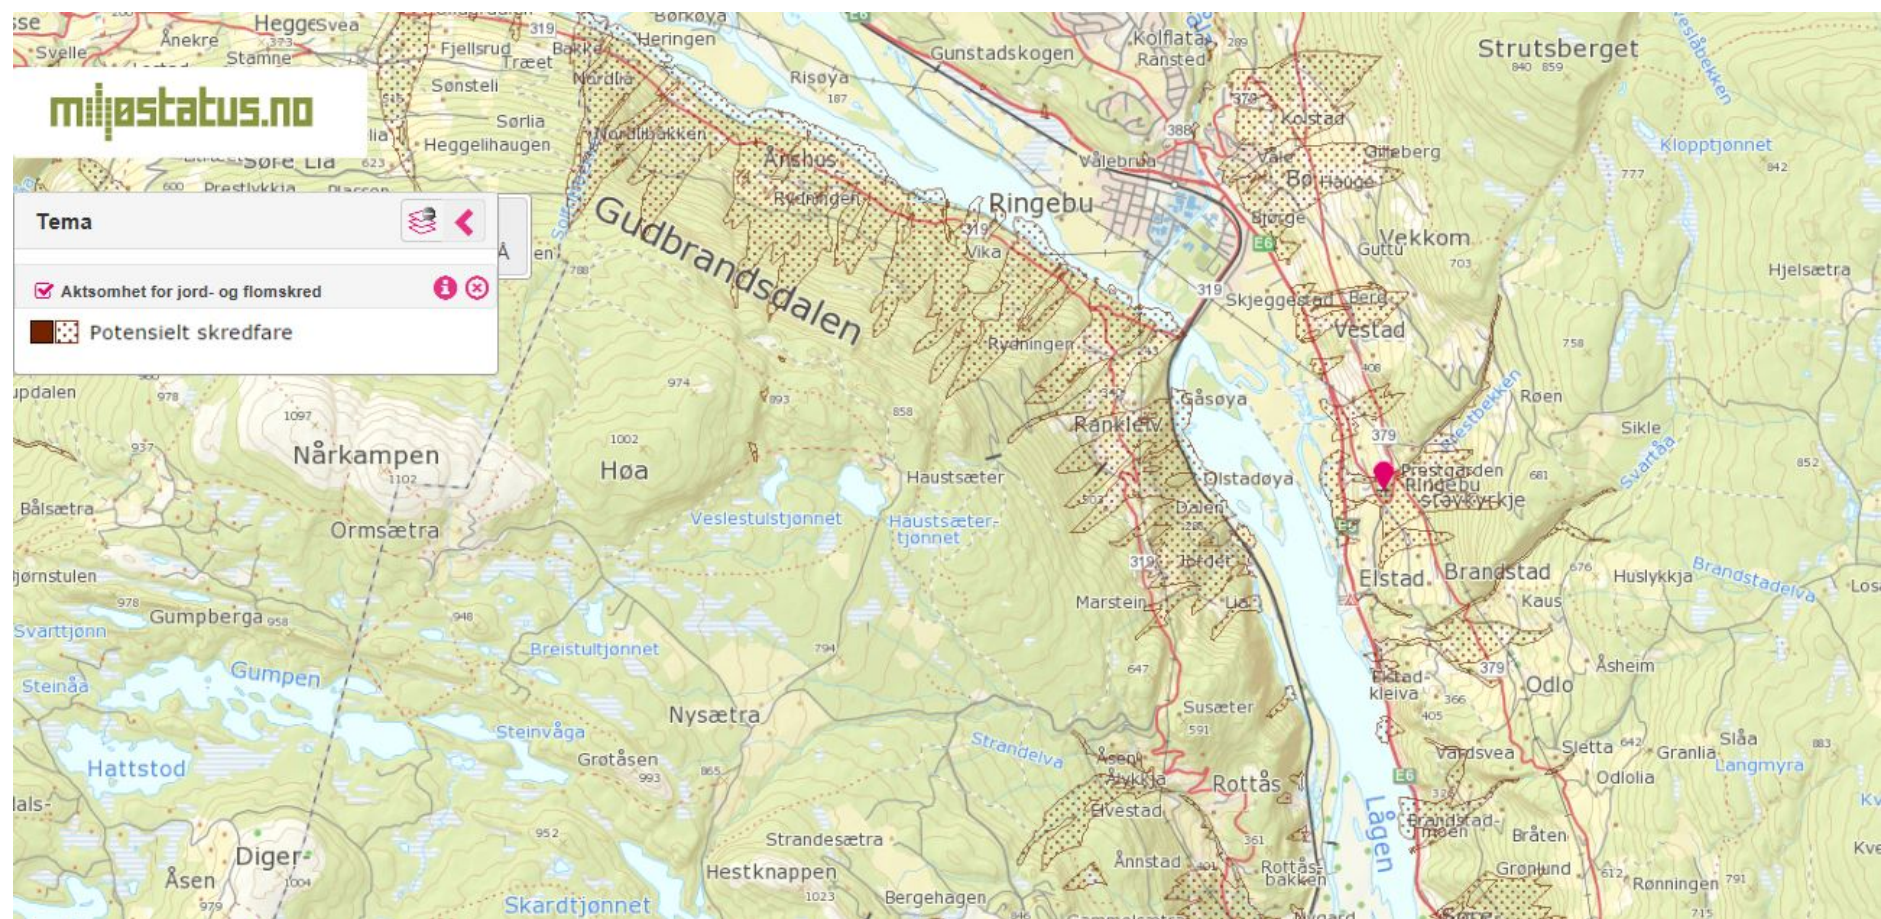
Kartet viser jord- og flomskred - aktivsomsr de.
