Fortidsminneforeningen

Årsrapport fra Steinvikholmen 2016-2017

Utført arbeid 2016

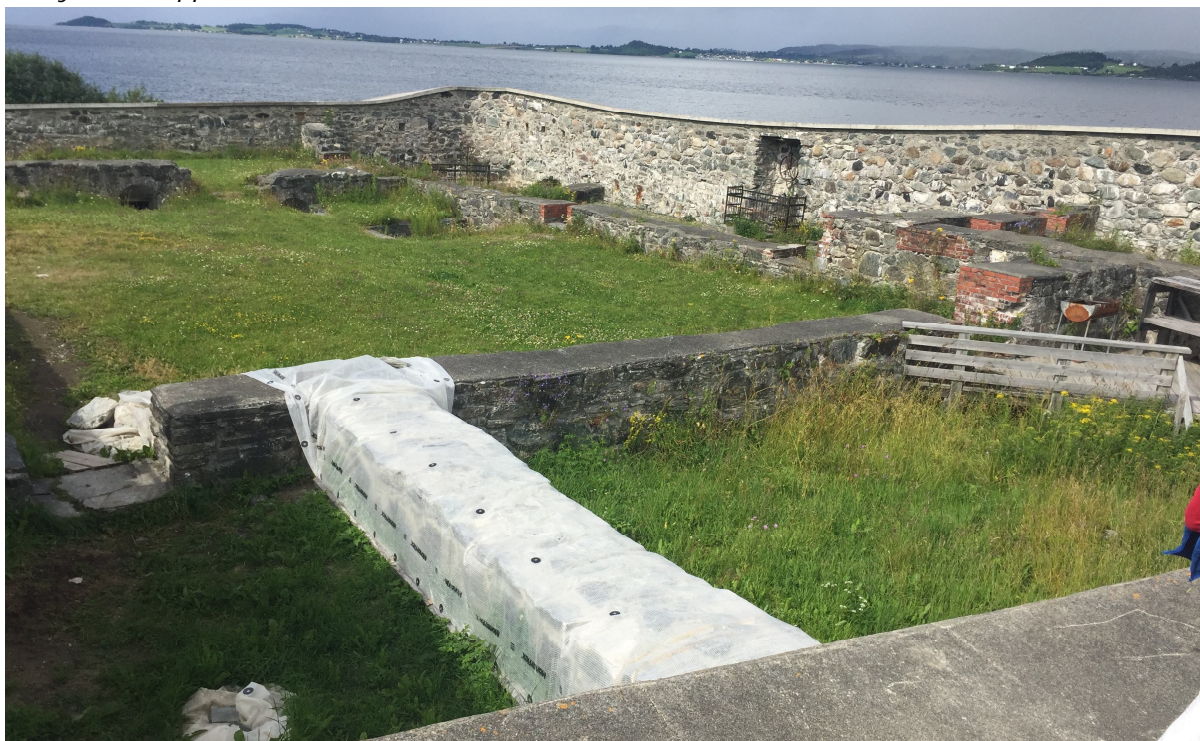
Etter at murverket er konservert står det åpent med tak over og ettervannes de første 6 uker. Senere blir murverket pakket ned de neste tre høstmånedene.
