A 308 OLDEN GAMLE KIRKE

Behandling av altertavle fra 1772

Tittel A 308 Olden gamle kirke Behandling av altertavle fra 1772	Rapporttype/nummer NIKU Oppdragsrapport 84/2017	Publiseringsdato 23.8.2017
	Prosjektnummer 1020860	Oppdragstidspunkt August 2016- august 2017
	Forsidebilde Nedre del av altertavlen i Olden gamle kirke, etter konservering. Foto: NIKU	
Forfatter(e) Nina Kjølse Jernæs	Sider 38	Tilgjengelighet Åpen
	Avdeling Konservering

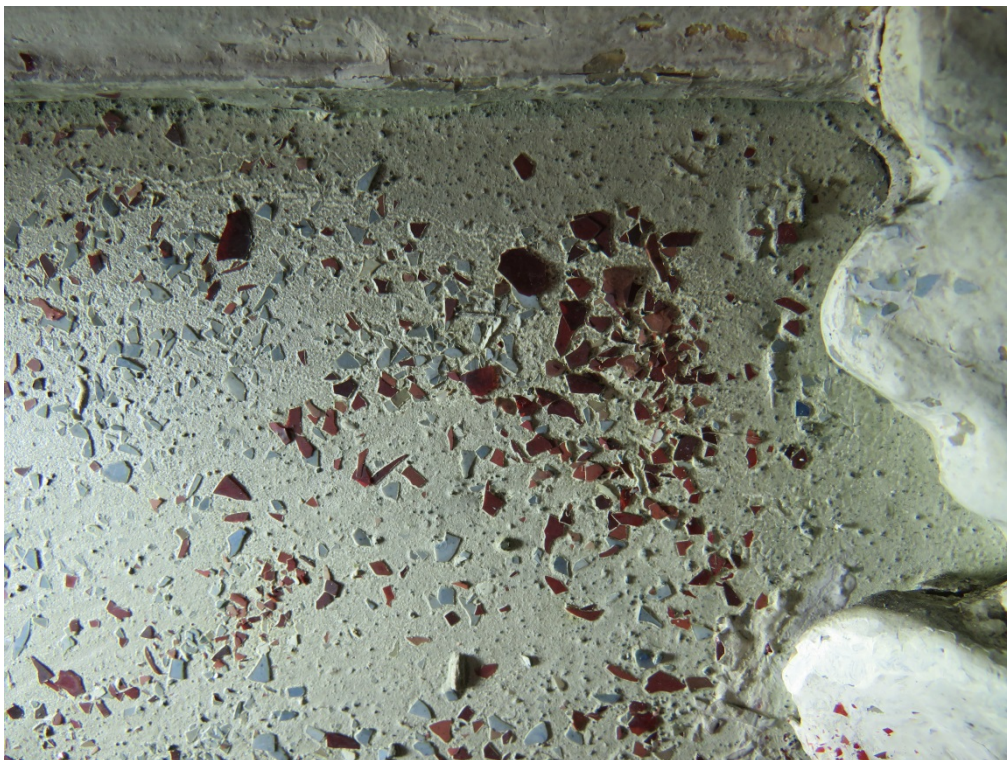
Originalt ble altertavlen malt i olje, med en bakgrunn i hovedfeltet som har iblandet glimmer i den grå malingen (figur 5). Glimmeret er rødt og blågrått, og har blitt lagt i våt maling.

Figur 5 Detaljbilde av glimmer som er lagt i våt maling. Original maleteknikk

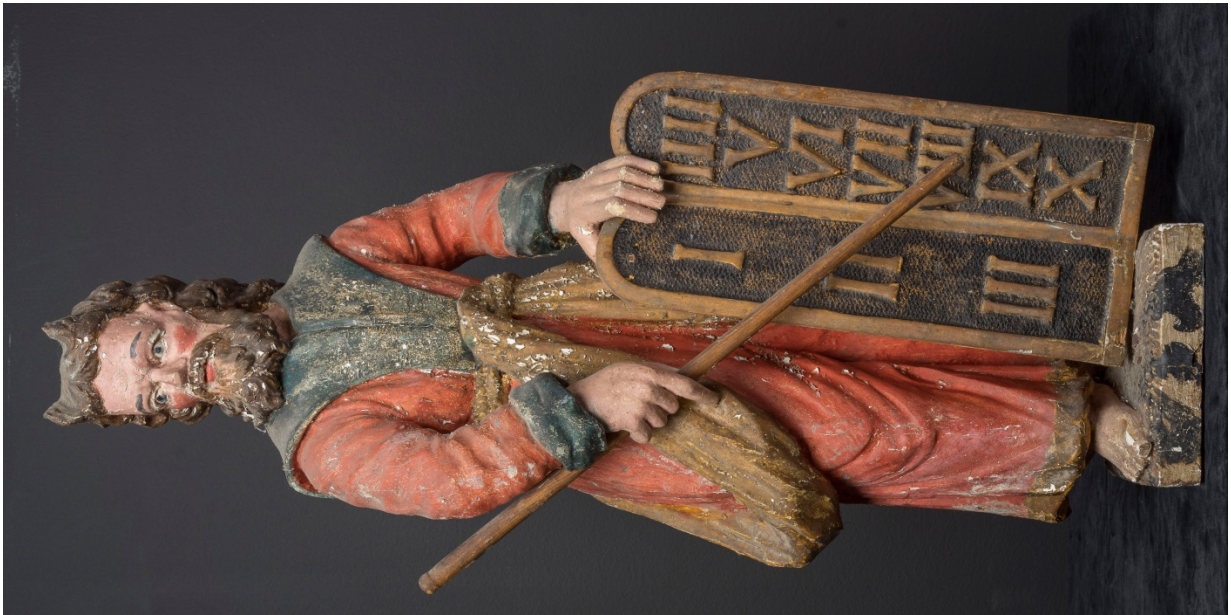
Overflaten var skitten, og det lå et tykt lag støv over hele skulpturen. Malingslaget hadde omfattende skader i form av opp- og avskallinger ned til grunderingslaget. Oppskallingene krøllet seg opp, og kantene på malingsflakene var svært skjøre. Det er i tillegg enkelte utfall ned til treverket.

Foto før behandling. Foto: B. Lindstad 2016

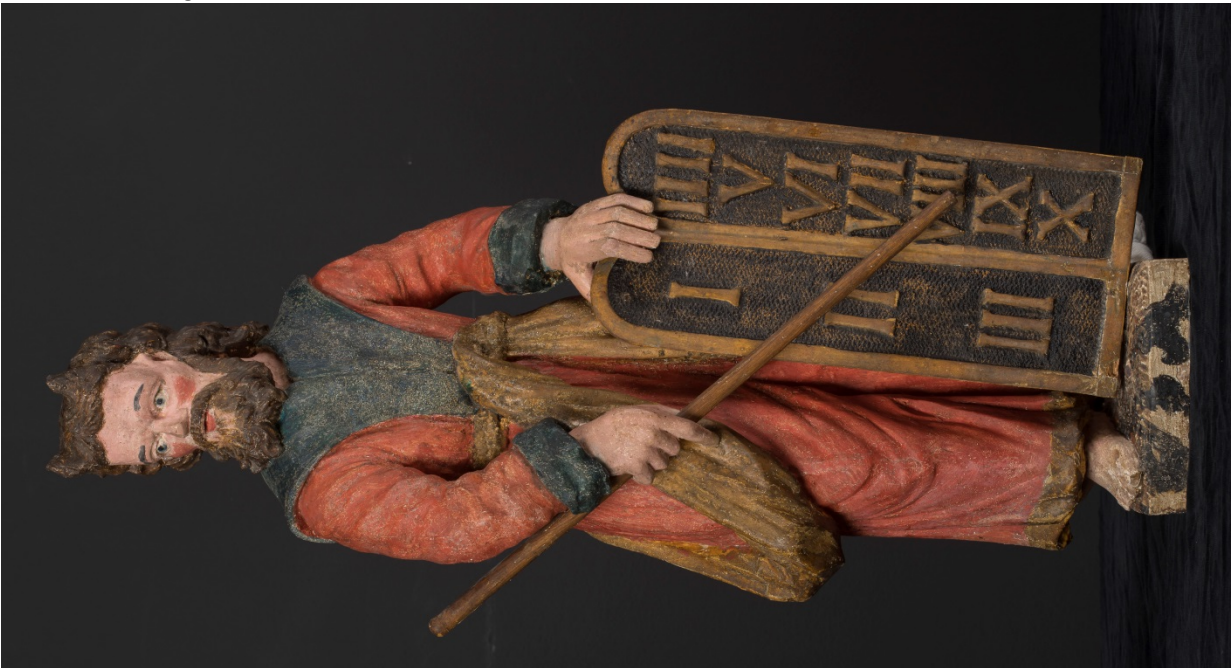
Foto etter behandling. Foto: B. Lindstad 2016

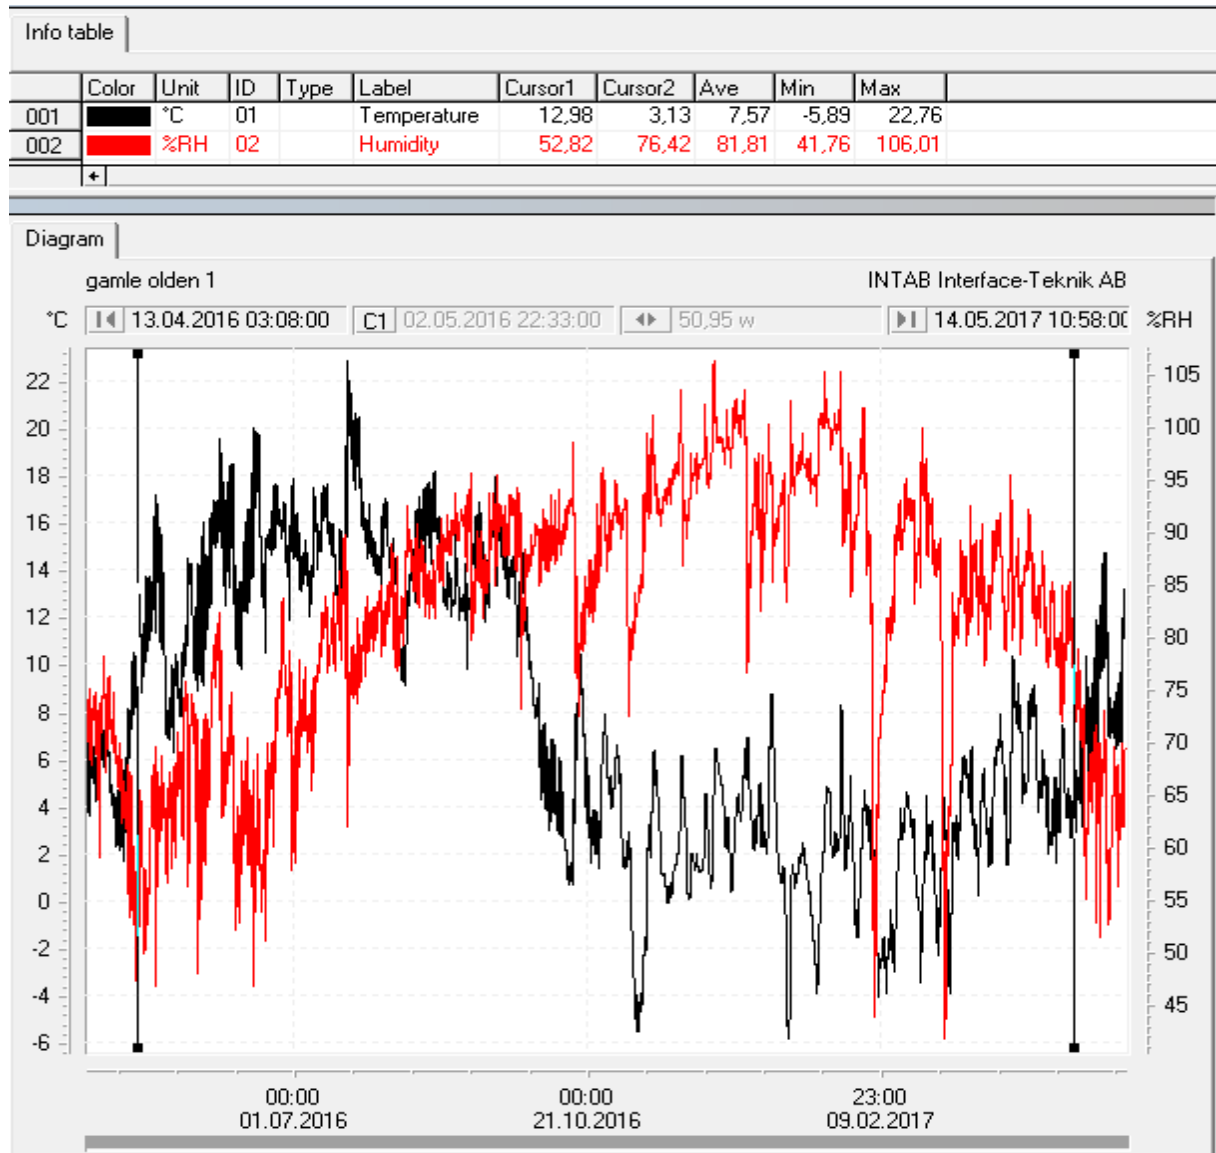
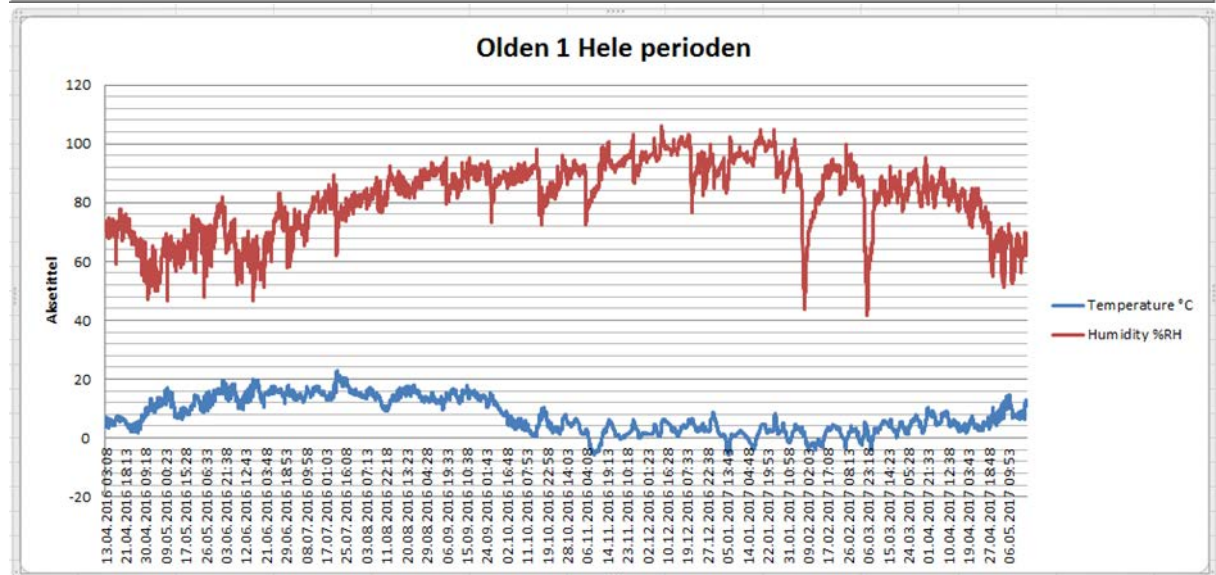
Olden 1. Oversikt hele perioden. Registrere hvert 35 minutt. Siste dato reg. 14.5 2017

Det er i vinterhalvåret at verdiene maksimaliseres og det kan i verste fall være skadelig for kirkekunsten. Mellom november og februar viser målingene at temperaturen er på sitt laveste og den relative fuktigheten er på sitt høyeste. Fra midten av november til midten av februar ligger RF tett opp til 100 % RF mens temperaturen i samme periode ligger mellom -4 og 5,5 °C. Den lengste perioden med minusgrader var i 6 dager 6.-12.11.2016.

Med disse registreringene er det mulig å si at opptørking og oppskalling av maling med tørt klima som en årsak, ikke er tilfelle her. I Olden gamle kirke er det derimot fare for fuktig klima som kan resultere i mugg- og soppdannelse. I tillegg er det ikke ønskelig at temperaturen er under frysepunktet mens RF er så høy.

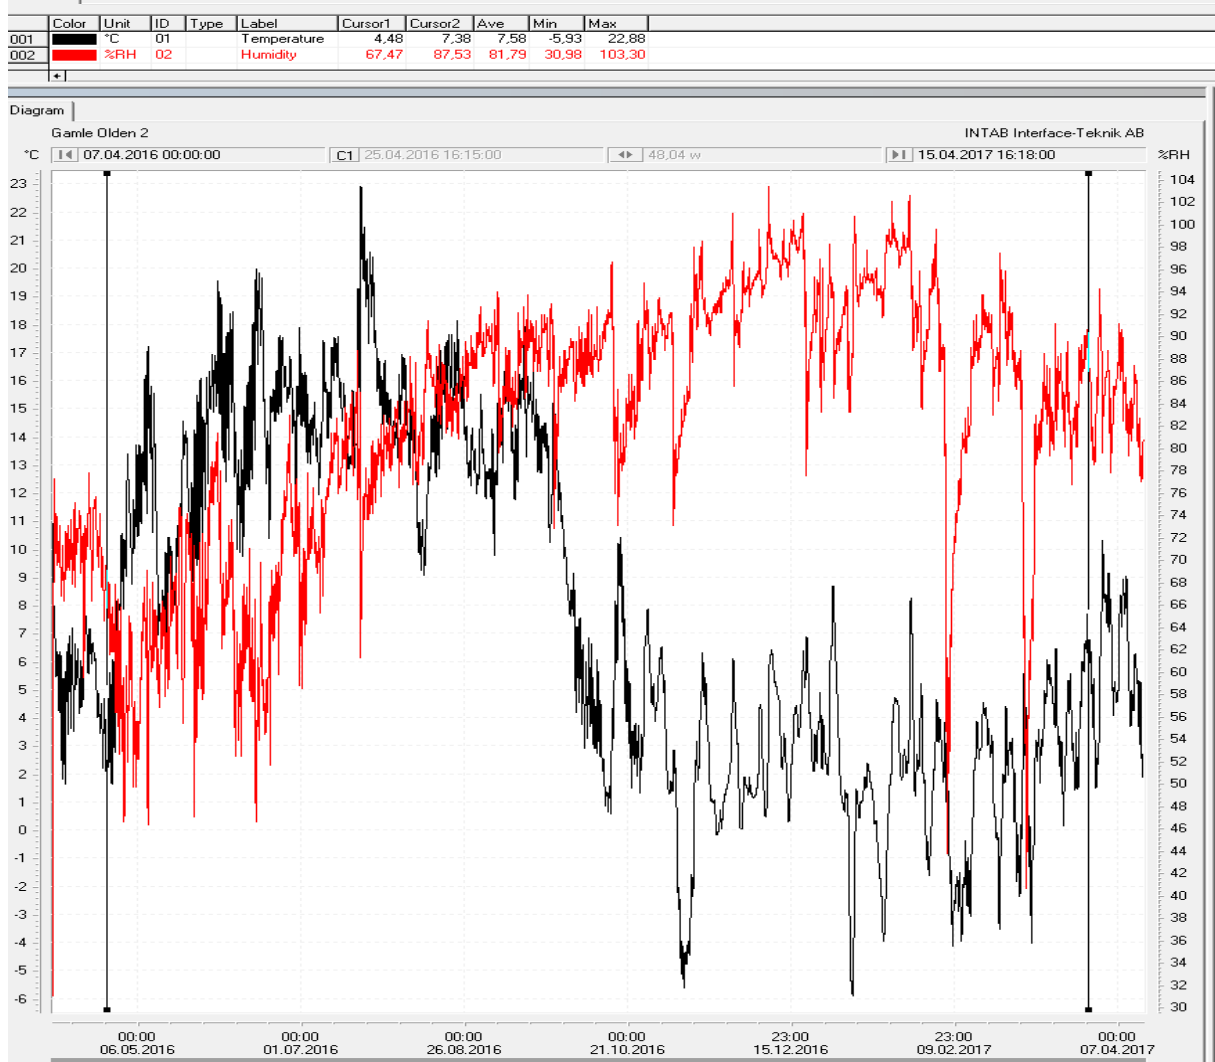
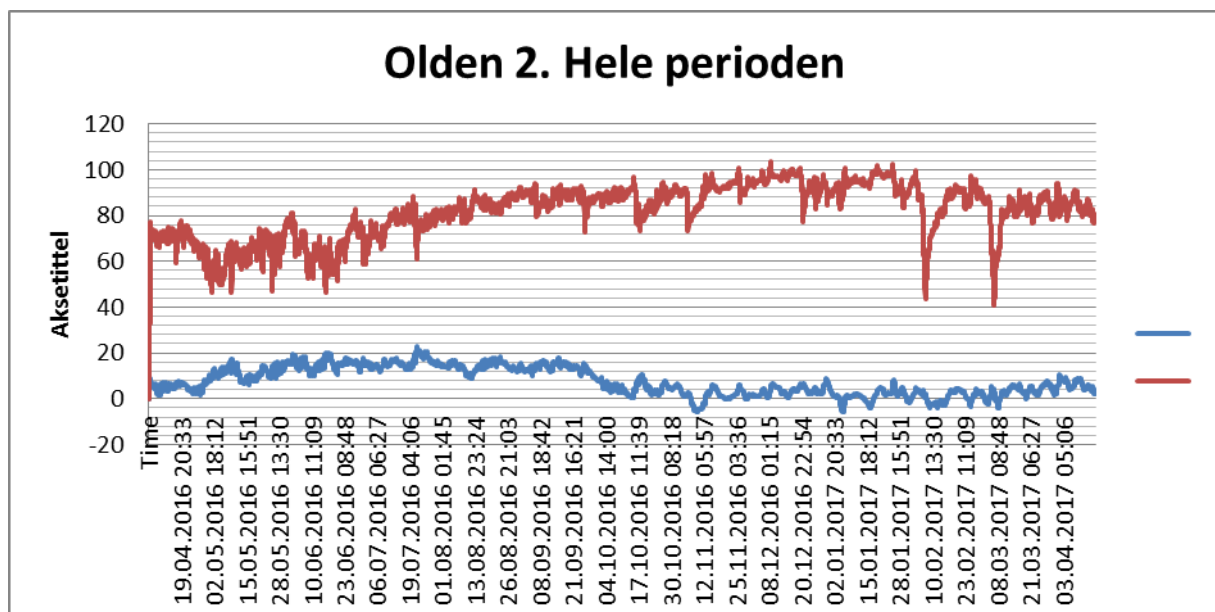
Olden 2. Oversikt hele perioden. Registrere hvert 33 minutt. Siste dato reg. 15.4 2017

De to «dippene» er samme datoer som for *Olden 1*, 07.02.17 og 06.03 17. Klokkeslett varierer noe

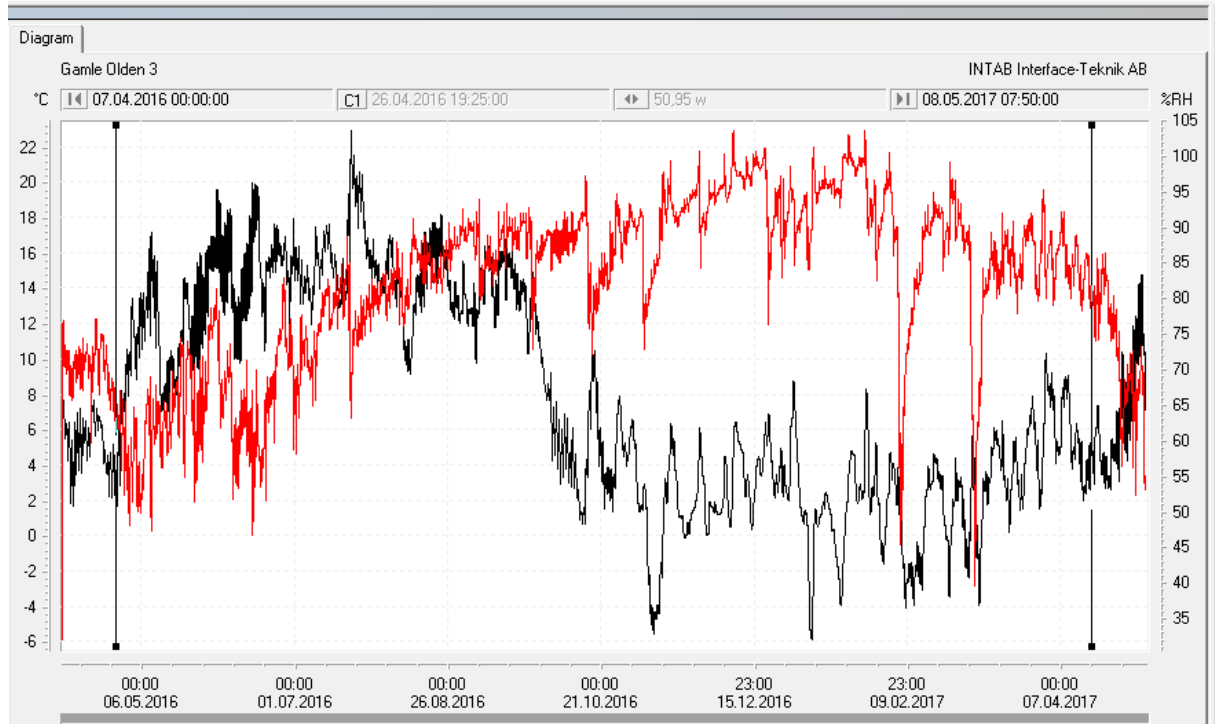
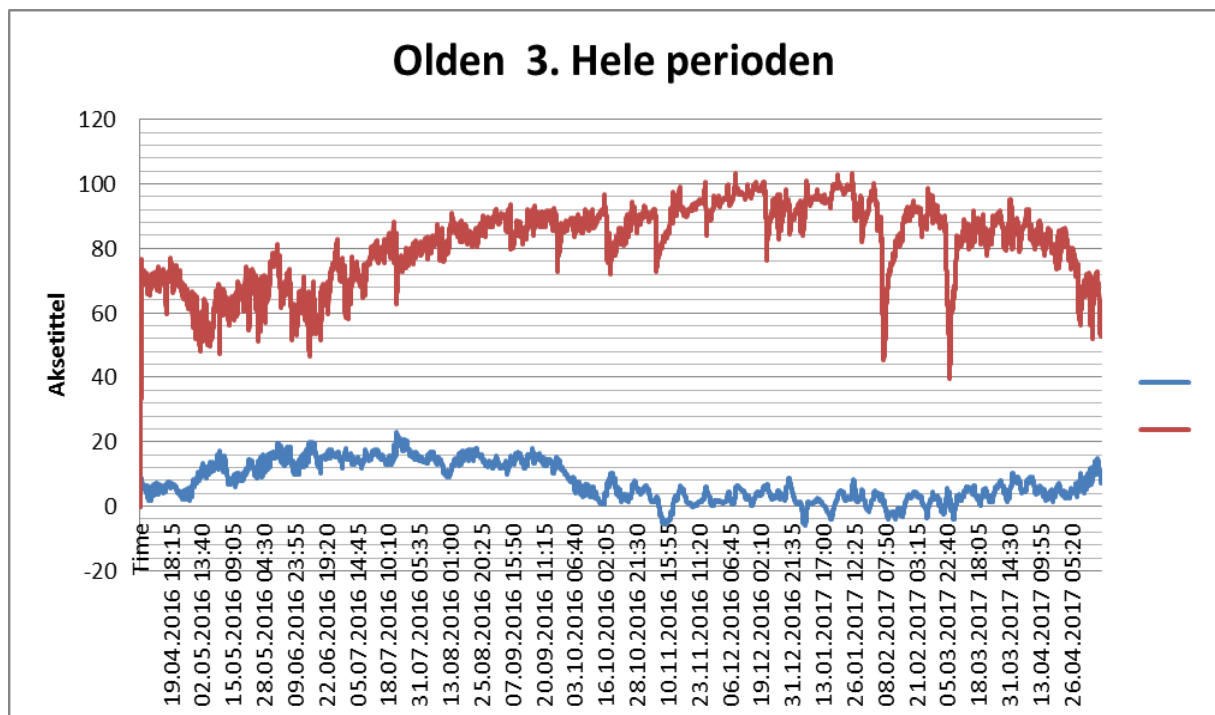
Olden 3. Oversikt hele perioden. Registrere hvert 35 minutt. Siste dato reg. 08.05 2017

De to «dippene» er samme datoer som for *Olden 1* og *2* , 07.02.17 og 06.03 17. Klokkeslett varierer noe

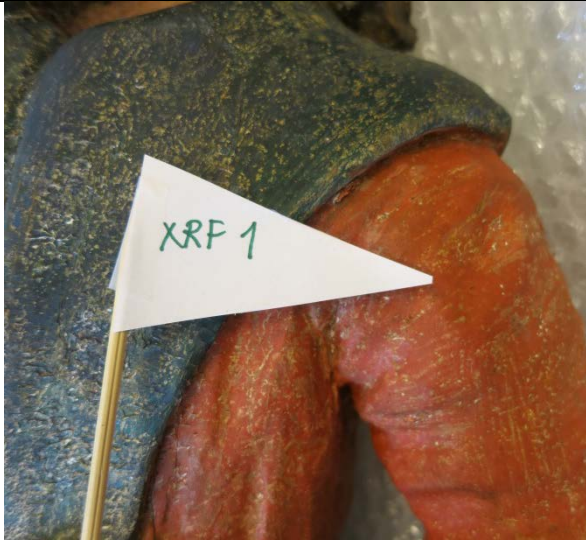
Navn måling	Farge	Sted måling		Funn	Tolkning
XRF 1 Røed	Rød på hvit grundering	Skulder høyre erme

Pb, Hg, Cl, Si, Fe	Rødfargen er mest sannsynlig sinober på en grundering av kritt eller gips (kvikksølv). Evt med noe jernoksid, mulig det er fra retusjen som er utført i engelsk rød og oker.
XRF 2 Røed	Rød på hvit grundering	Kjortel venstre legg

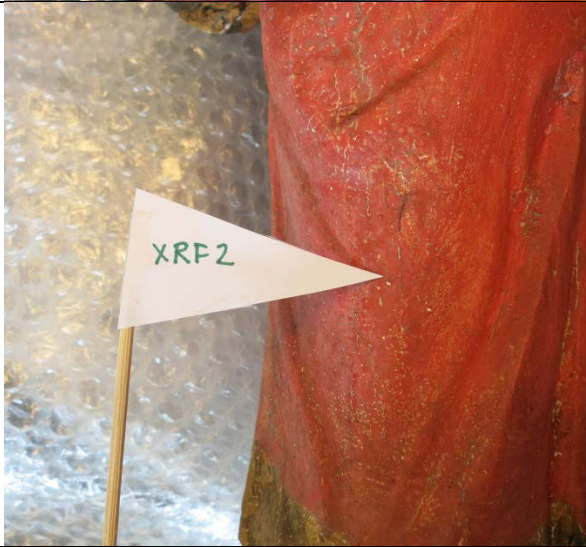
Hg, Pb, Ca, Ti, Fe	Sinober (Hg) på en grundering av kritt eller gips (Ca). Evt med noe jernoksid (Fe), men det mulig det er fra retusjen som er utført i engelsk rød og oker.
XRF 3 gull	Gullfarge på hvit grundering. Kraftig retusjert i gulbrun farge	Draperi under venstre hånd

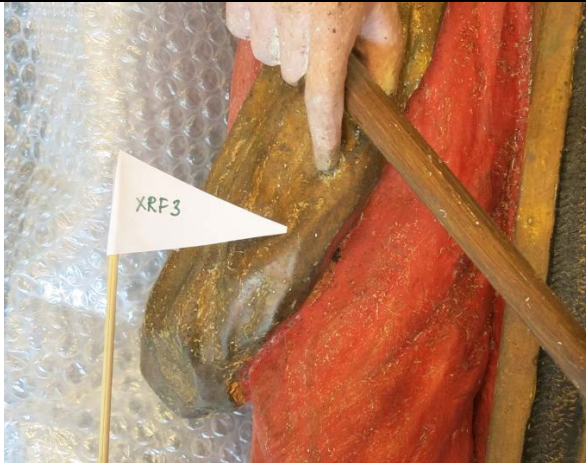
Si, Cu, Ca, Zn, K, Ti, Fe, Sr, Pb, Mn	Grunn av kritt eller gips (Ca, Sr). ingen lesing på gull eller sølv, men kobber. Dette tyder på at «gullet» er kobber. Jordpigment (Fe) brukt i retusjering eller underlag

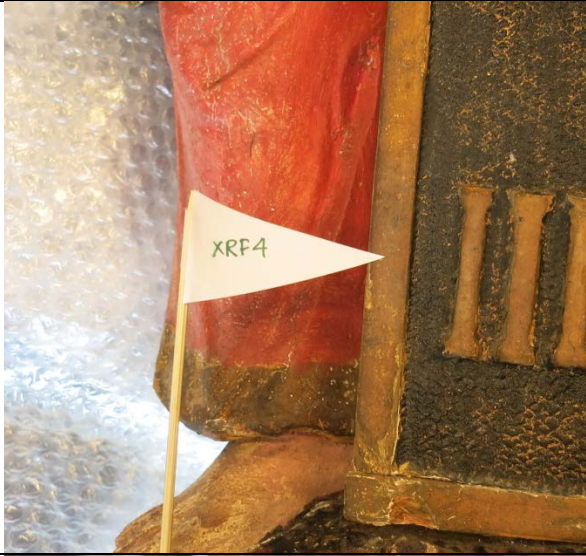
Ca, Si, Pb, Fe, K, Cu, Ti, Cl?	Grunn av kritt eller gips (Ca). Det er ingen lesning på sølv eller gull, men kobber. Usikkert om dette er originalt. Fe og K tyder på at et jordpigment er tilstede?
XRF 5 blå	Blå på hvit grundering. Retusjert i blått	Mansjett venstre erme

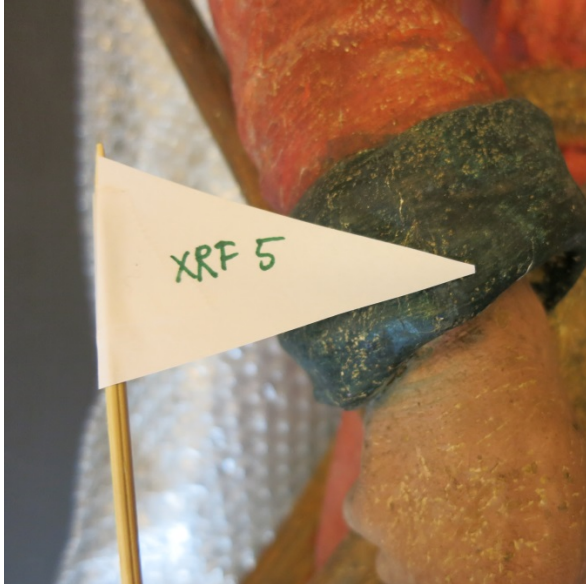
Sn, Fe, Cu, Hg, Pb, Sr, Ca, Zn, Mn (spor), Mg (spor), Al (spor), Si (spor), P (spor)	Grunn av kritt eller gips (Ca, Sr). Ingen entydig tolkning av blått pigment, men ut i fra farge ser det ut som prøysser blå (Fe), muligens blandet med indigo (denne blandingen kan gi utslag på Fe, P, Mg, Ca, Si og Al). Azuritt (Cu) kan også ha vært brukt. Mulig iblandet jordpigment/ umbra (Fe, Mn, Mg, Al, Si) i originalfarge eller retusjer. Det er usikkert hva tinninnholdet (Sn) skyldes.

<p>Kan senere retusjer ha inneholdt blytinn gul (Sn, Pb)?</p> <p>Cu og Zn antas å skyldes retusjer i phtalocyanin blå og sinkhvit.</p>
XRF 6 blå	Blå på hvit grundering. Retusjert i blått	Krage ytre høyre kant

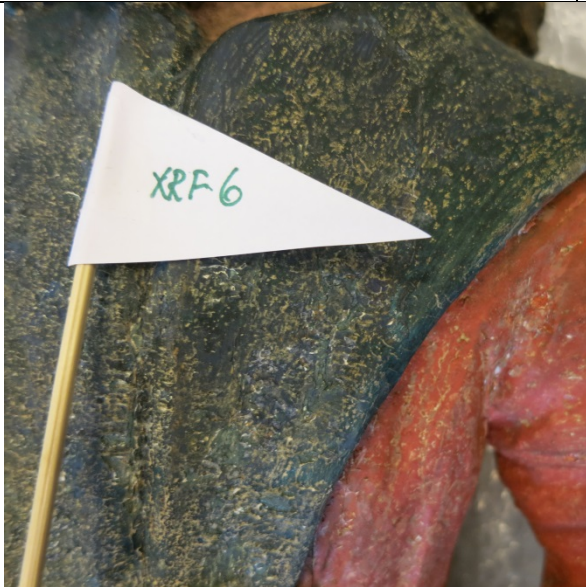
Tilsvareer XRF 5 Blå	Tilsvareer XRF 5 Blå
XRF 7 gull	Gullfargene på hvit grundering. Kraftig retusjert i gulbrun farge	Kappekant innerst på høyre side (under skulpturen)

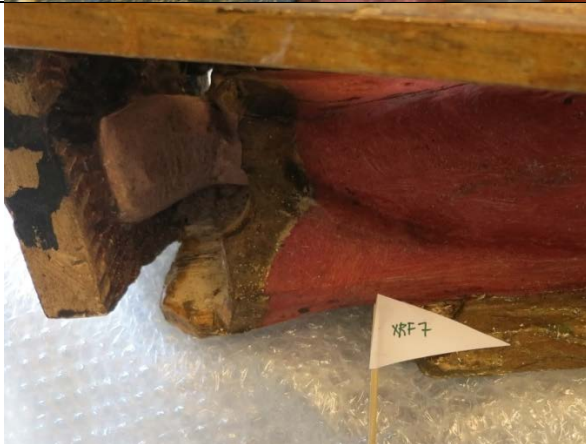
Ca, Fe, Cu, Zn? S? Pb, K	Grunn av kritt eller gips (Ca). Jernoksidpigment (Fe, K) brukt i retusjering av gullfarget kobber (Cu)?
