Selja kloster og helgenanlegg: Inneklima og forvitring i tårnet

Rapport til Riksantikvaren og Selje kommune
Per Storemyr Archaeology & Conservation Services
August 2017

**Selja kloster og helgenanlegg:
Inneklima og forvitring i tårnet**

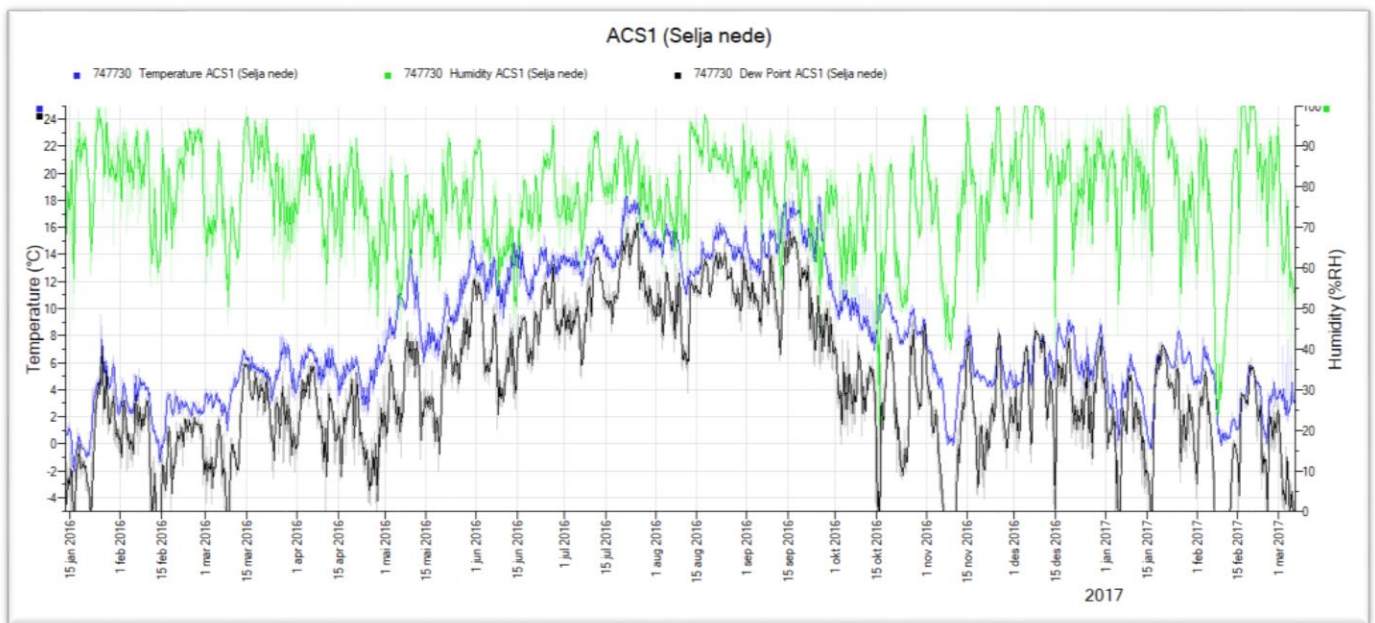
Naturlig nok er den gjennomsnittlige temperaturen lavest og luftfuktigheten høyest i den nederste etasjen. Dette er en regelrett «hule», som meislet ut av fjell og følgelig svært fuktig gjennom store deler av året, selv om portalåpningene både på øst- og vestsiden slipper inn luft (østportalen er helt

Figur 4: Inneklima i nedre etasje 12.1.2016-6.3.2017. Timeverdier.

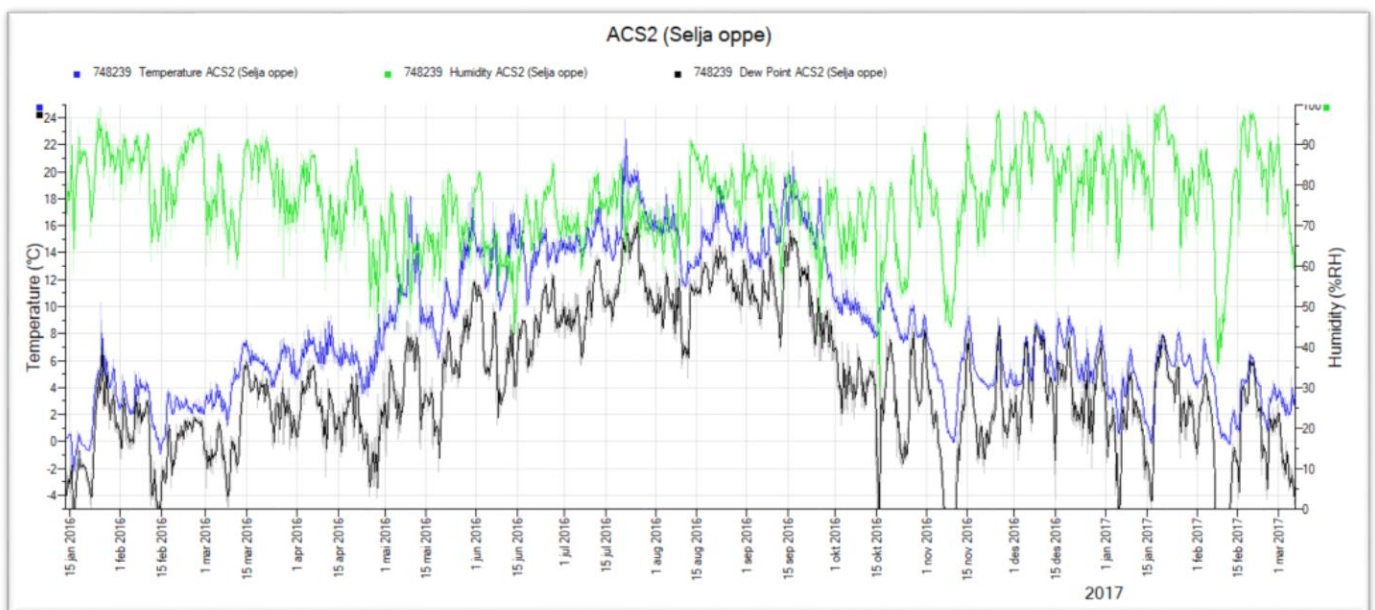
åpen, vestportalen har dør, men med store åpninger mot veggene). Klokkeetasjen, med sine fire «halvåpne» vinduer, er noe «tørrere». Her kan man ane en tendens mot lavere luftfuktighet i sommersesongen enn i vintersesongen og noen «spisser» i høy sommertemperatur.

Figur 5: Inneklima i øvre etasje 12.1.2016-6.3.2017. Timeverdier.

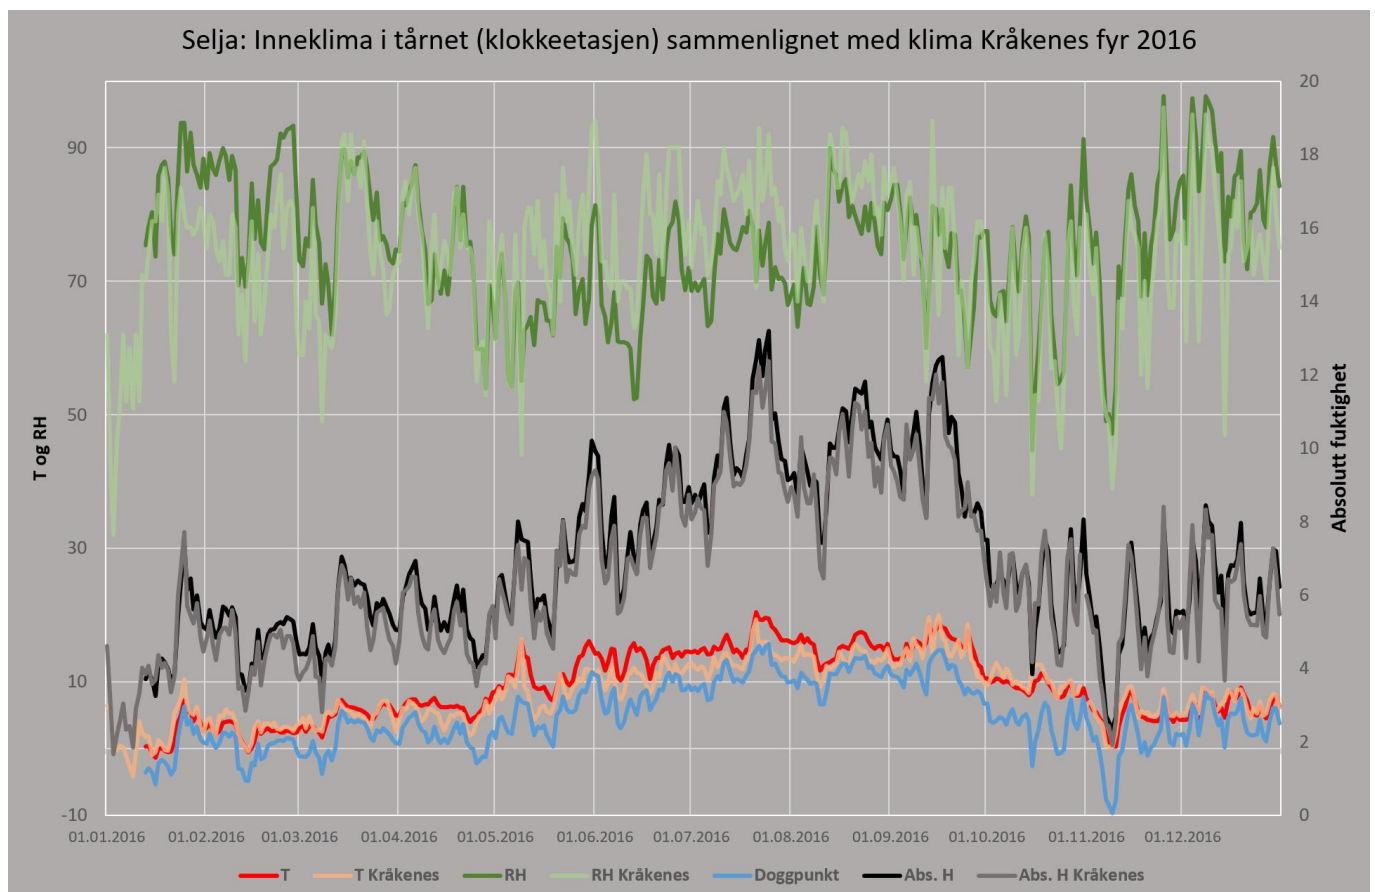
Det er verd å merke seg at den absolutte fuktigheten er nærmest identisk ute og inne. Dette betyr at det nå ikke er vesentlige vannlekkasjer i murverket. Om man hadde hatt større lekkasjer, ville inneverdiene vært en god del høyere enn uteverdiene (på grunn av oppkonsentrert fukt i veggene).

Ellers er det verd å merke seg at doggpunktet inne ligger nær innetemperaturen vinter og høst. Det er i disse periodene man har mest kondensfukt på veggene. I sommersesongen er det tørrere – og doggpunktet er lavere enn innetemperaturen. (Her må vi legge til at temperaturene på veggene naturligvis generelt er lavere enn den målte lufttemperaturen i tårnet – og ligger nær doggpunktet nesten året rundt.)

Figur 6: Sammenligning inneklima (klokkeetasjen) med uteklima (Kråkenes fyr). Gjennomsnittlige dagsverdier.

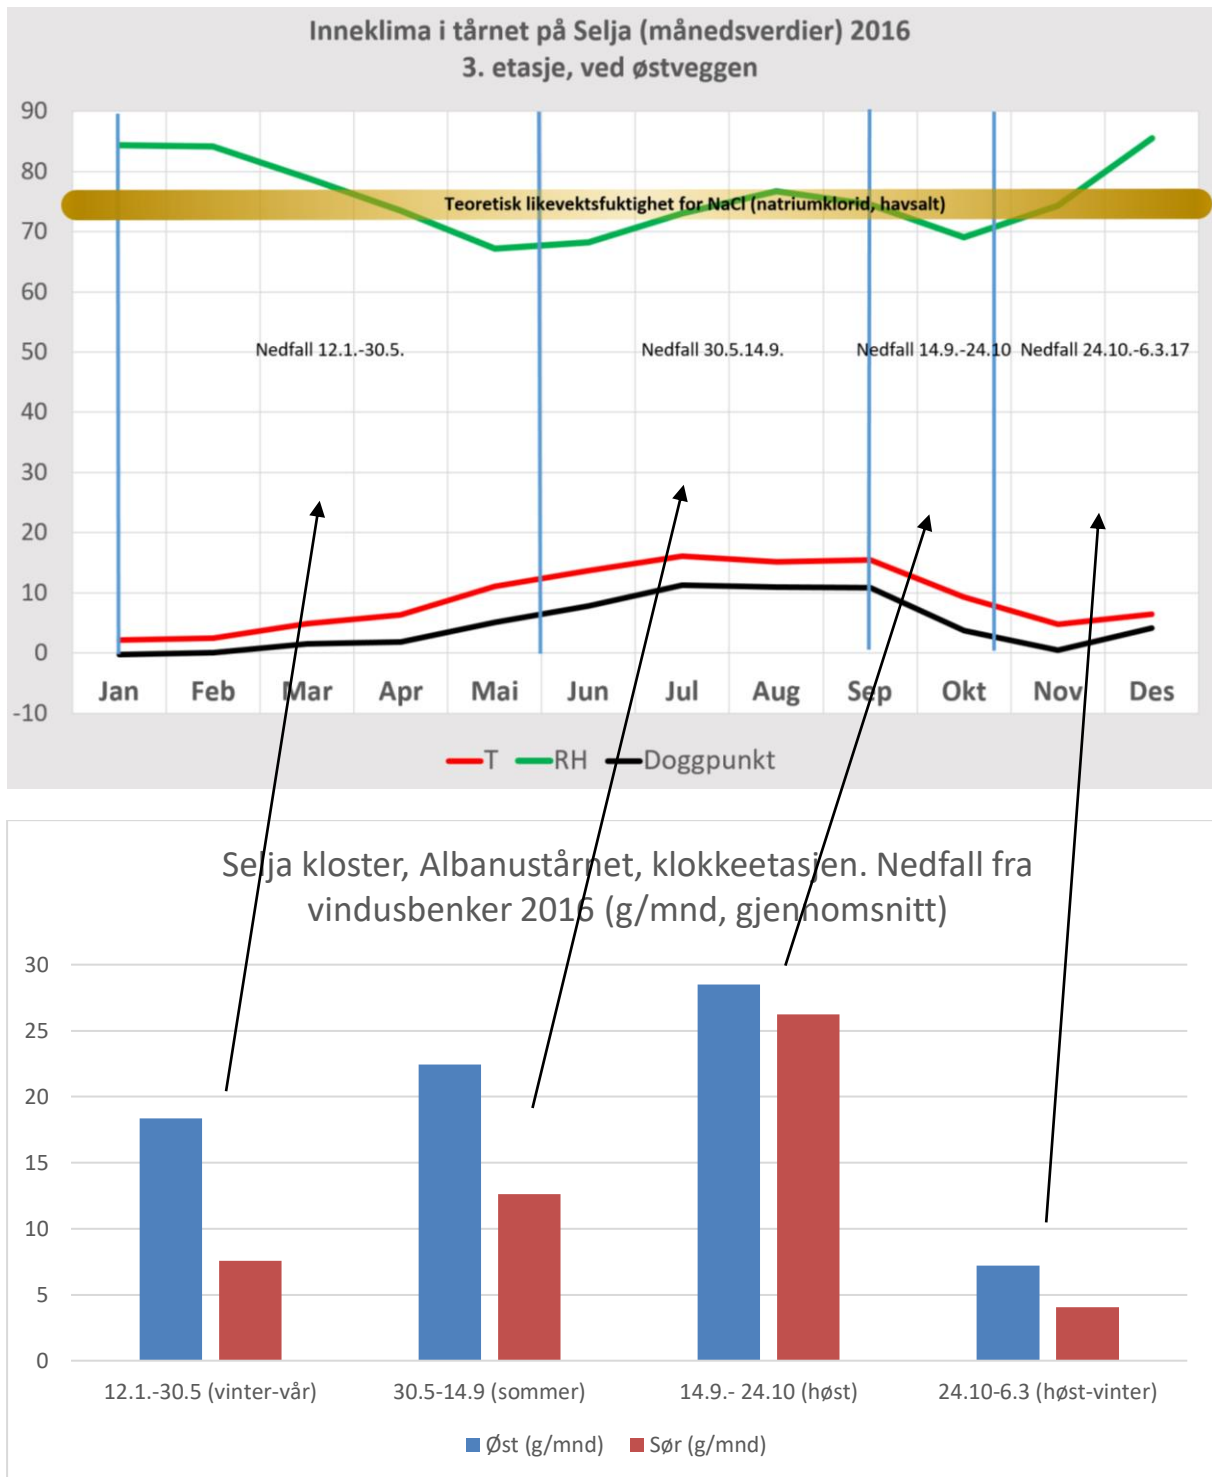
Om vi ser på nedfall som funksjon av inneklimate, spesielt relativ luftfuktighet, trer det frem et interessant mønster. Det viser seg at nedfall pr. måned er størst i perioder med lavest luftfuktighet; dvs. på våren/sommeren og i en tørr periode på høsten. Dette kan vanskelig forklares på annen måte enn at salt har krystallisert bak overflaten og inne i porene til steinene/mørtelen og sprenget ut mer enn vanlig i de våtere periodene på høsten og vinteren.

Figur 9: Klimaparametre på månedsbasis (over) og nedfall på månedsbasis (under).

Sommeren/tidlig høst 2016 lå den gjennomsnittlige RH på 65-75%, noe som er lavere enn den teoretiske likevektsfuktigheten for NaCl og vesentlig lavere enn likevektsfuktigheten for andre potensielt tilstedeværende salter, spesielt natriumsulfat (mirabilitt/thenarditt) (se Storemyr 2010). Vi har som før nevnt gode indikasjoner på at disse saltene er tilstede i murverket, selv om vi ikke kan se dem med det blotte øye.

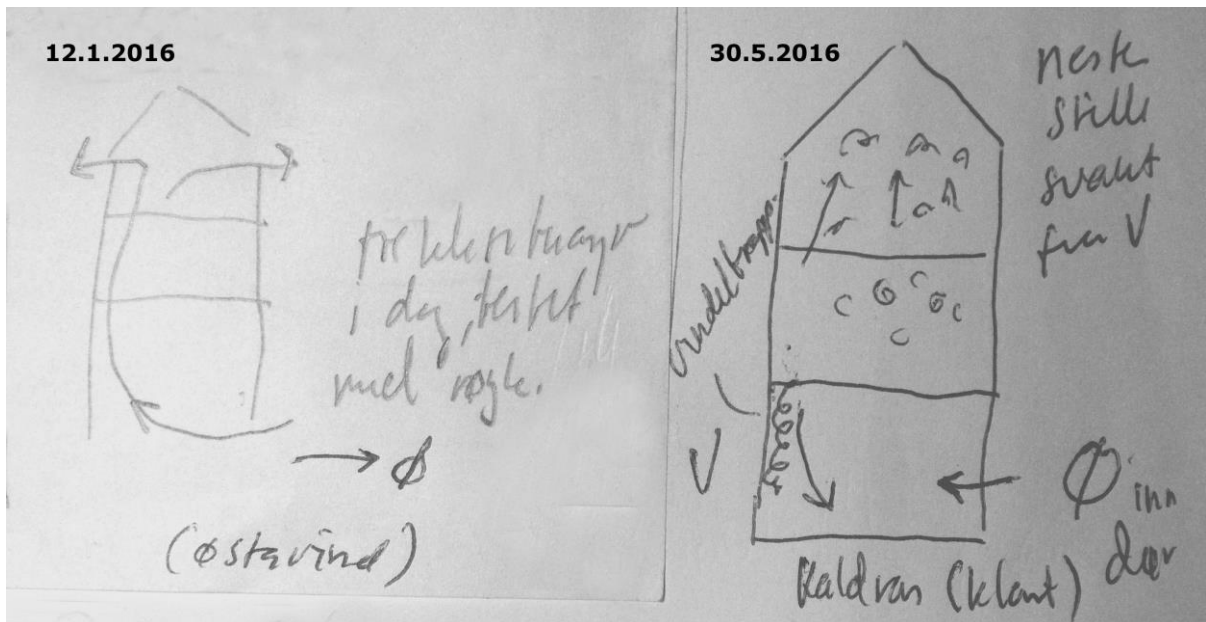
Observasjoner av trekkforholdene i tårnet tyder på at de er helt avhengige av vindretning og lufttrykk, sikkert også temperaturfordeling i tårnet (se figur på neste side). Det er ingen konstant «pipeeffekt» i vindeltrappen; 12.1.2016 var det sug oppover i trappen ved østavind; 30.5.2016 var det kaldras fra trappen, ved meget svak vestavind, dog med sug inn gjennom portalen fra øst; mens det 14.9.2016 atter en gang var sug oppover, igjen ved østavind.

Østavind er mer vanlig enn man skulle tro helt her ute i vest. Men det er nok også mye vestavind som bringer fuktig luft fra Atlanterhavet. Alt i alt kan man nok ikke styre trekkforhold i den tro at vindeltrappen alltid oppviser en pipeeffekt. Tårnet har for mange åpninger til at dette er mulig.

Figur 27: Dagbokskisser av luftstrømning i tårnet-
