A 291 KVAMSØY KIRKE

Forprosjekt på behandling av altertavlen fra 1716

Tittel A 291 Kvamsøy kirke Forprosjekt på behandling av altertavlen fra 1716	Rapporttype/nummer NIKU Oppdragsrapport 99/2017	Publiseringsdato Oktober 2017
	Prosjektnummer 1021089	Oppdragstidspunkt August 2017
	Forsidebilde Detalj fra altertavlens predella: «Nattverden». Foto: NIKU	
Forfatter(e) Jernæs, Nina Kjølsten	Sider 19	Tilgjengelighet Åpen
	Avdeling Konserveringsavdelingen

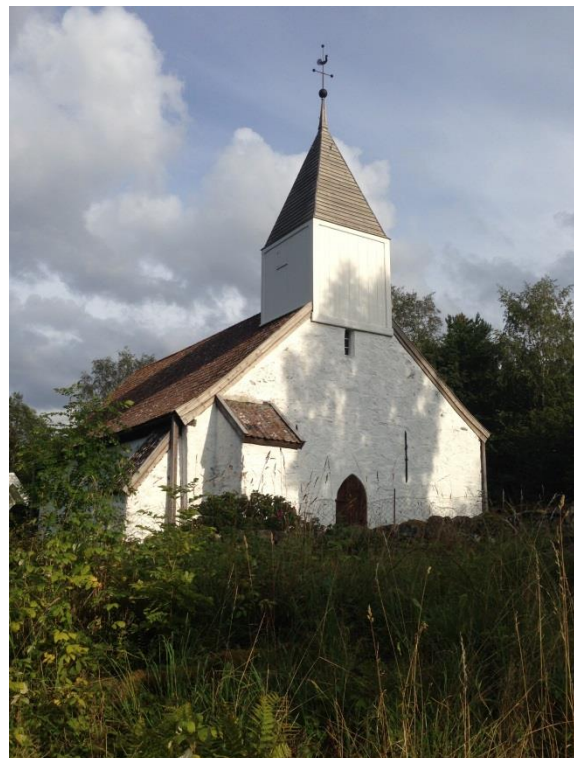
Figur 1 Kvamsøy kirke, juni 2017

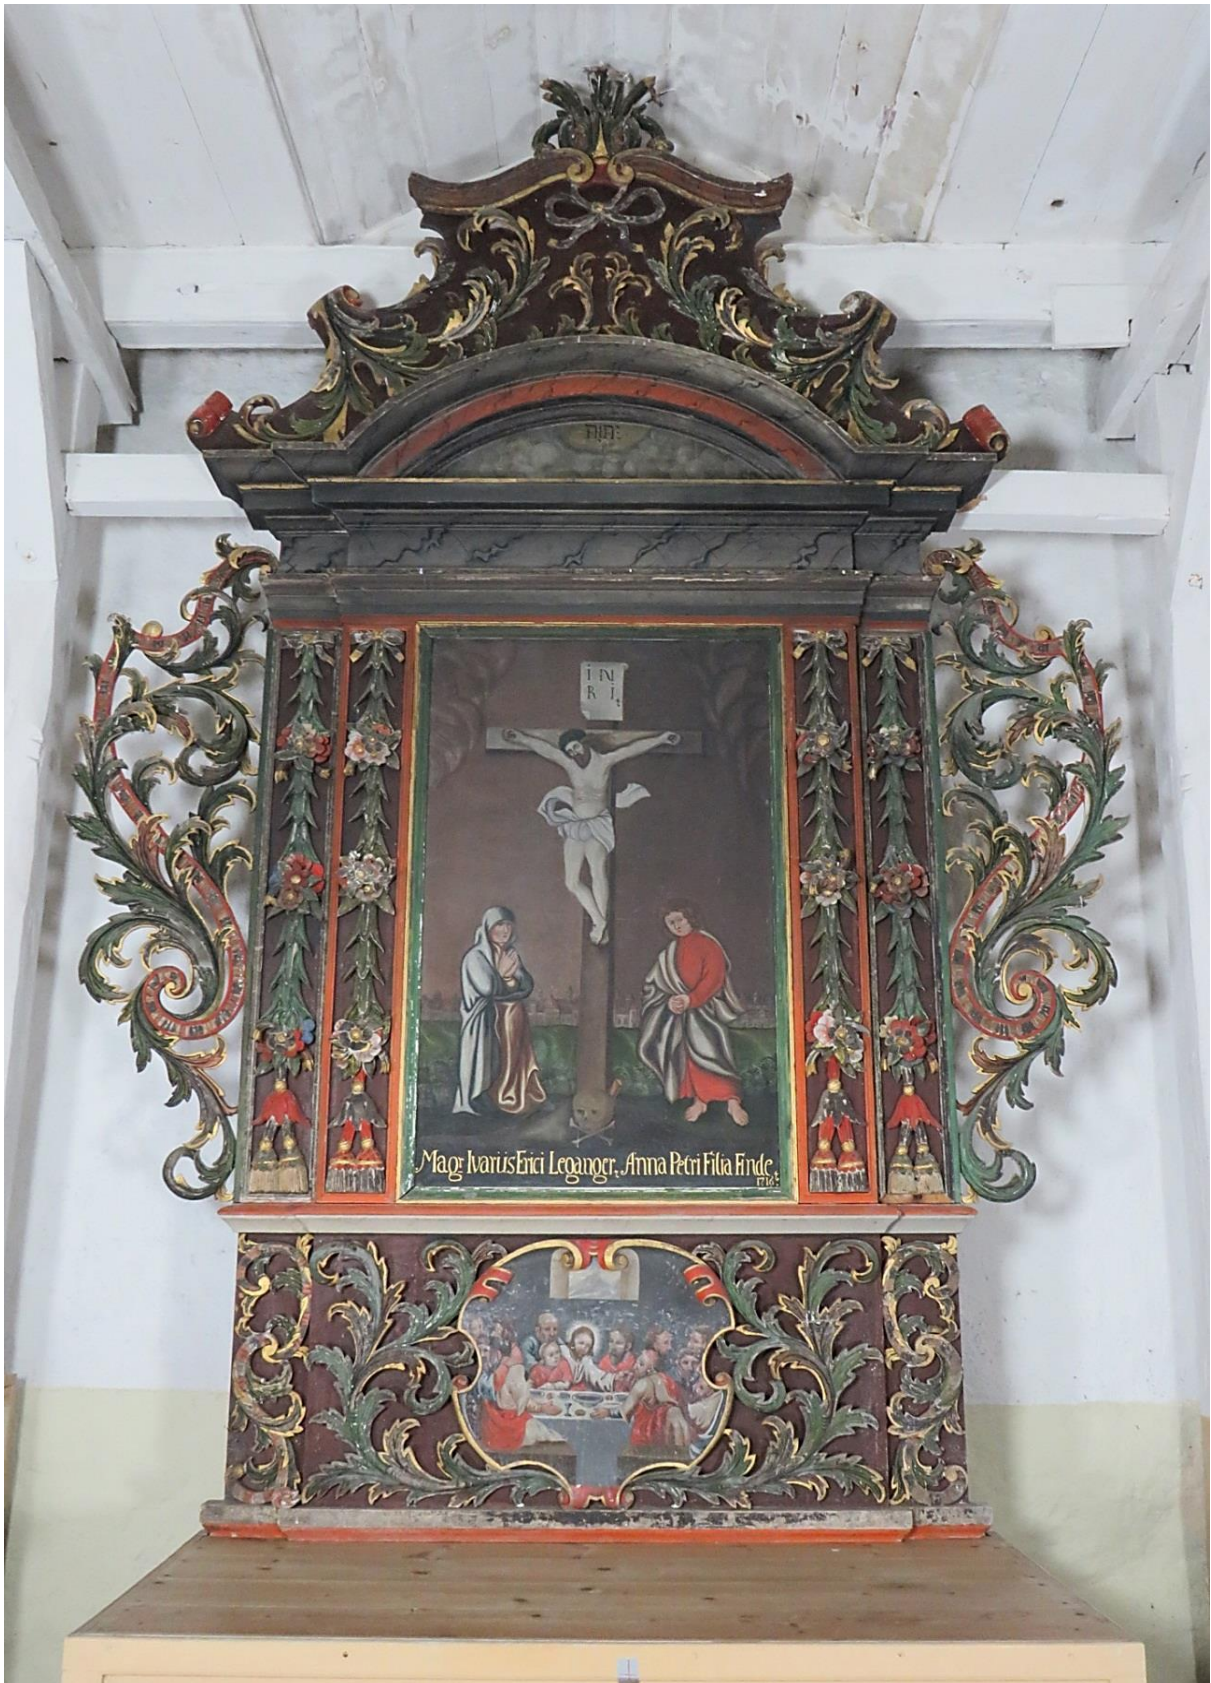
Altertavlen er skåret i tre, med sentralmotivet «Korsfestelsen» som er malt på lerret. Originale maleteknikker som er benyttet, er en underliggende krittgrundering, oljemaling, oljeforgylling og forsølving med ulike lasurer (figur 2). Altertavlen er ikke overmalt, og det vi ser er originale overflater.

Figur 2 Altertavlen fra 1716
