B.f. 70. Nore og Uvdal. Skjønne, Søre. Loft. G.149/B.4

Fargeundersøkelser og forslag til tiltak

Rapport nr: 30/2017

27.11.2017.

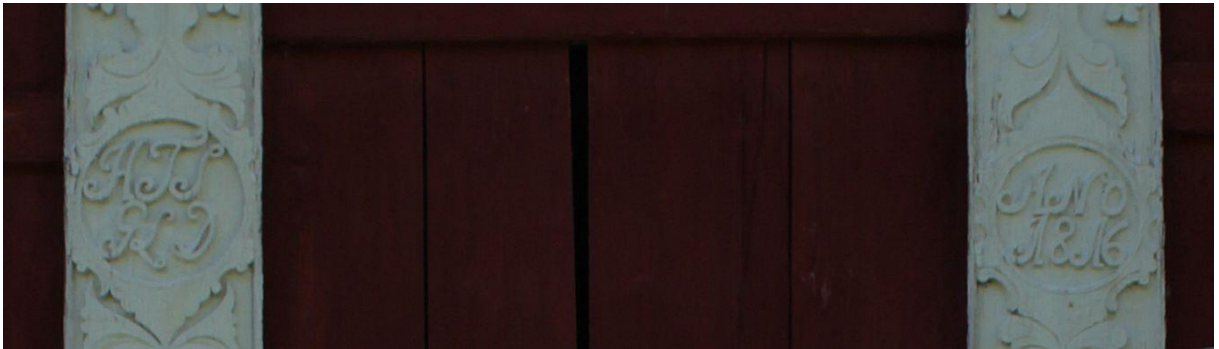
Figur 15. Skjønne, Søre. Detalj av stolpene i svalfronten i 2. etasje som viser de to skårne relieffene. Til venstre, HTS/GLD (Halvor Torstein Son og Gunnhild Lars datter) Til Høyre ANO 1816. Årstallet representerer siste ombygging/modernisering, da loftet trolig fikk den formen og fronten det har nå. Foto. J. Brønne. September 2017.
