AF 291 HOVE KIRKE – NYE SKADER PÅ NYLIG RESTAURERT VEGGDEKOR – UNDERSØKELSE AV SKADEBILDET

Vik kommune i Sogn og Fjordane

Tittel Af 291 Hove kirke – Nye skader på nylig restaurert veggdekor – Undersøkelse av skadebildet Vik kommune i Sogn og Fjordane	Rapporttype/nummer NIKU Oppdragsrapport 137/2017	Publiseringsdato 30.11.2017
	Prosjektnummer 1020724	Oppdragstidspunkt 1.5.2016 – 1.12.2017
	Forsidebilde Undersøkelse av et område der dekoren er helt forsvunnet. Foto: NIKU/F. Berg 2016	
Forfatter(e) Susanne Kaun	Sider 29	Tilgjengelighet Åpen
	Avtale Konservering

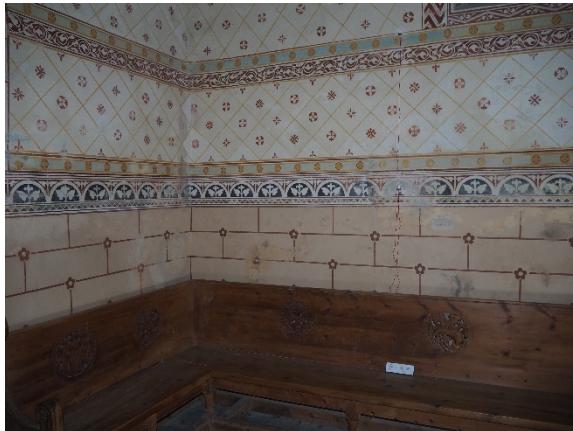
Figur 29: Skip. Nord-vestre hjørne. Tilstand 2016.

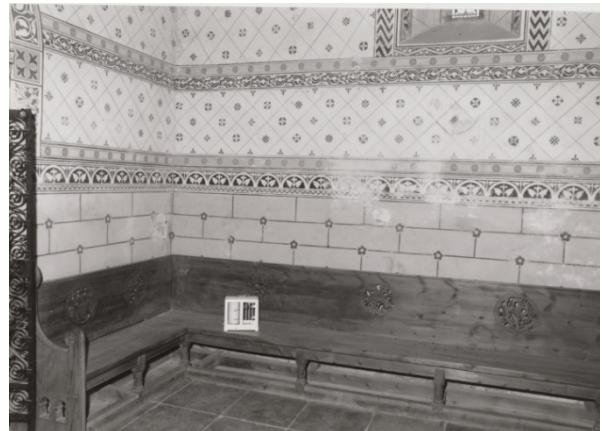
Figur 30: Arkivbilde. Samme utsnitt som i bilde til venstre. Foto: Lars Hauglid 1986

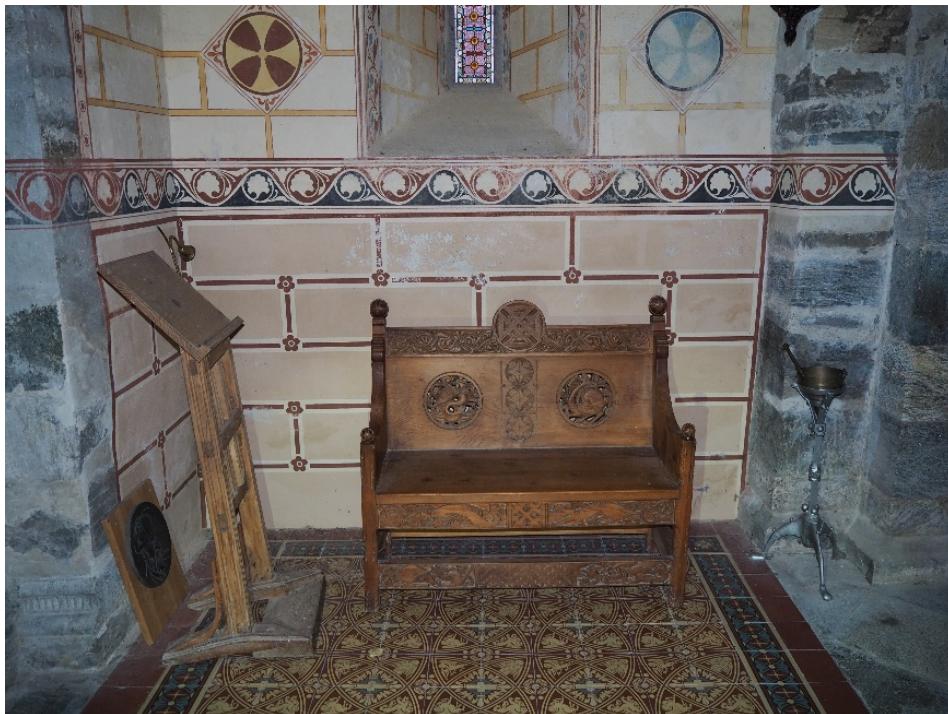
Figur 35: Kor.
Nordvegg, nedre
veggsdel. Tilstand
2016.

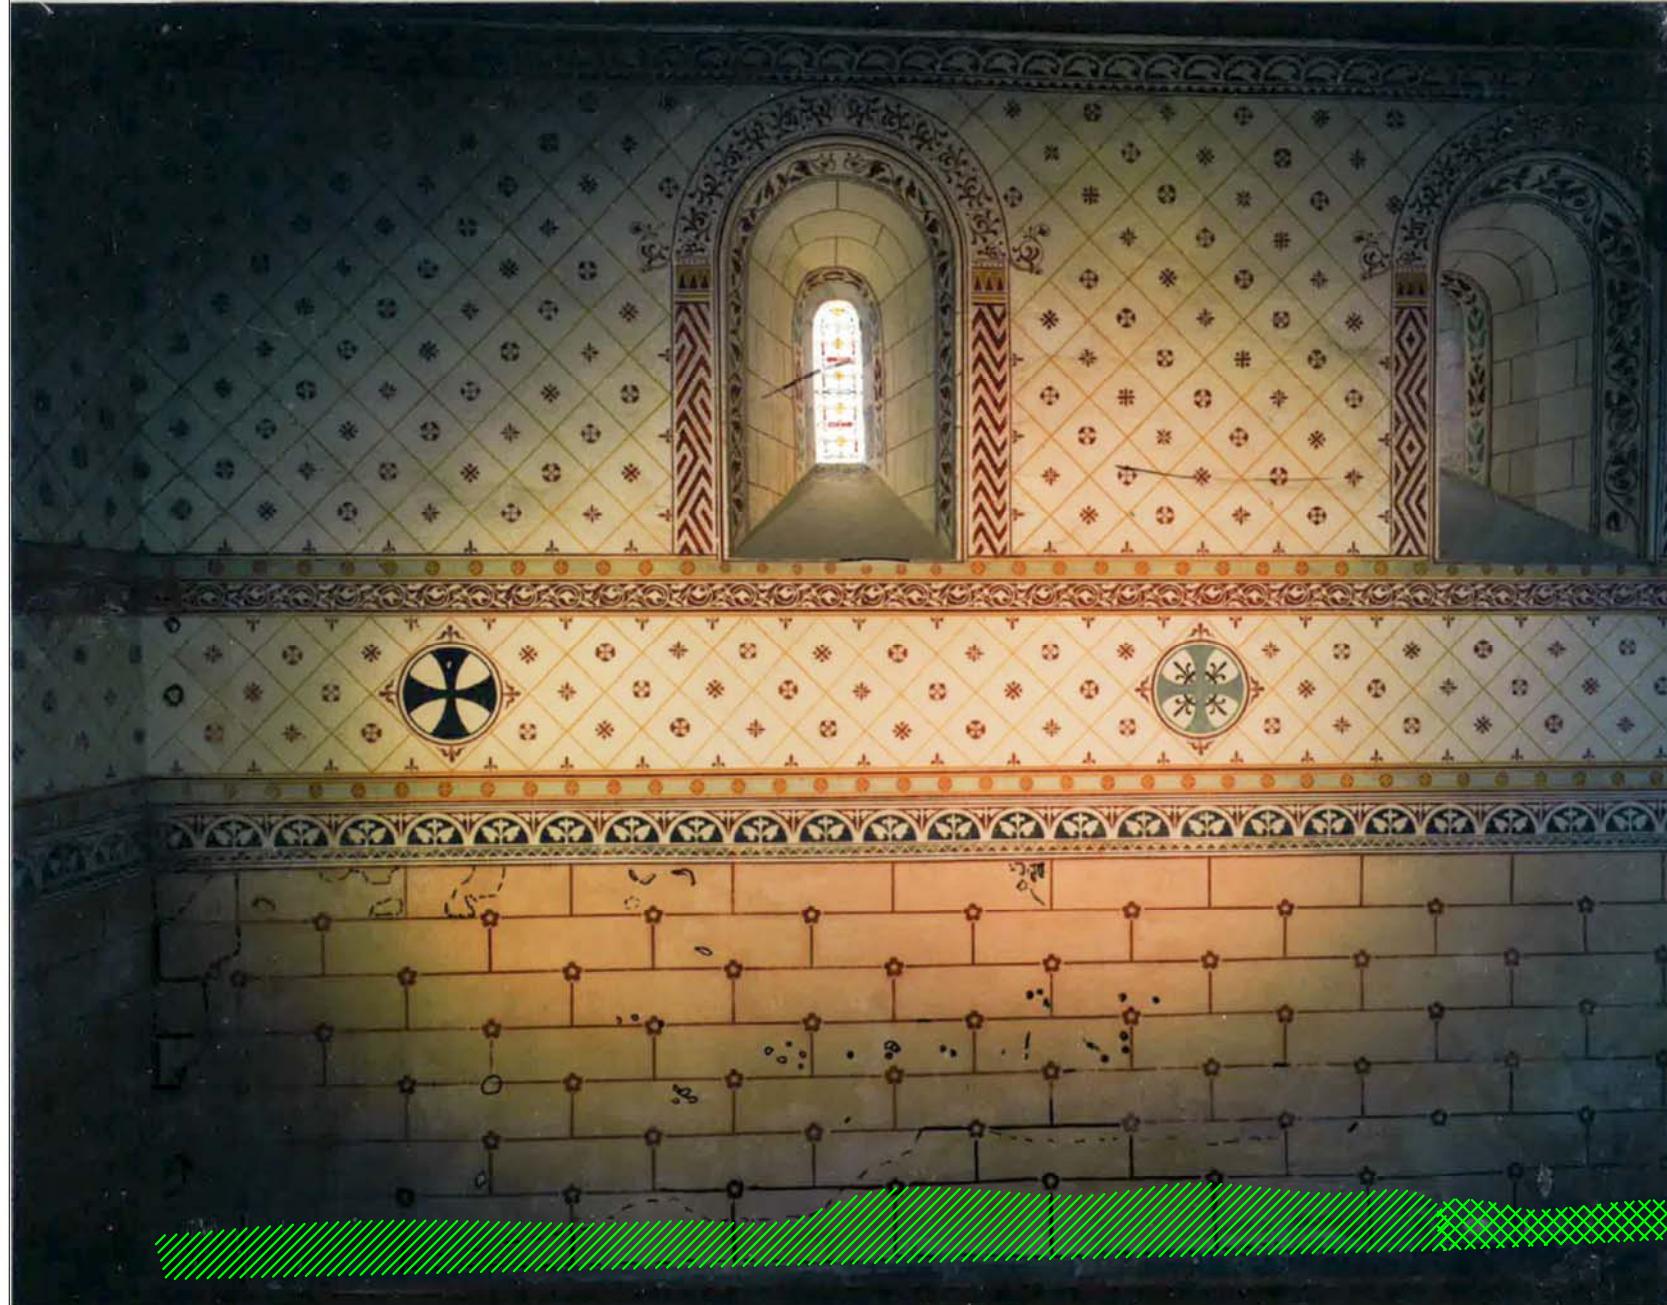
Bakgrunnsbilde er tatt etter restaurering i årene 2005-2009, og nymalte områder er merket. Foto: Bent E. Myrvoll.

Registrering av nye skader

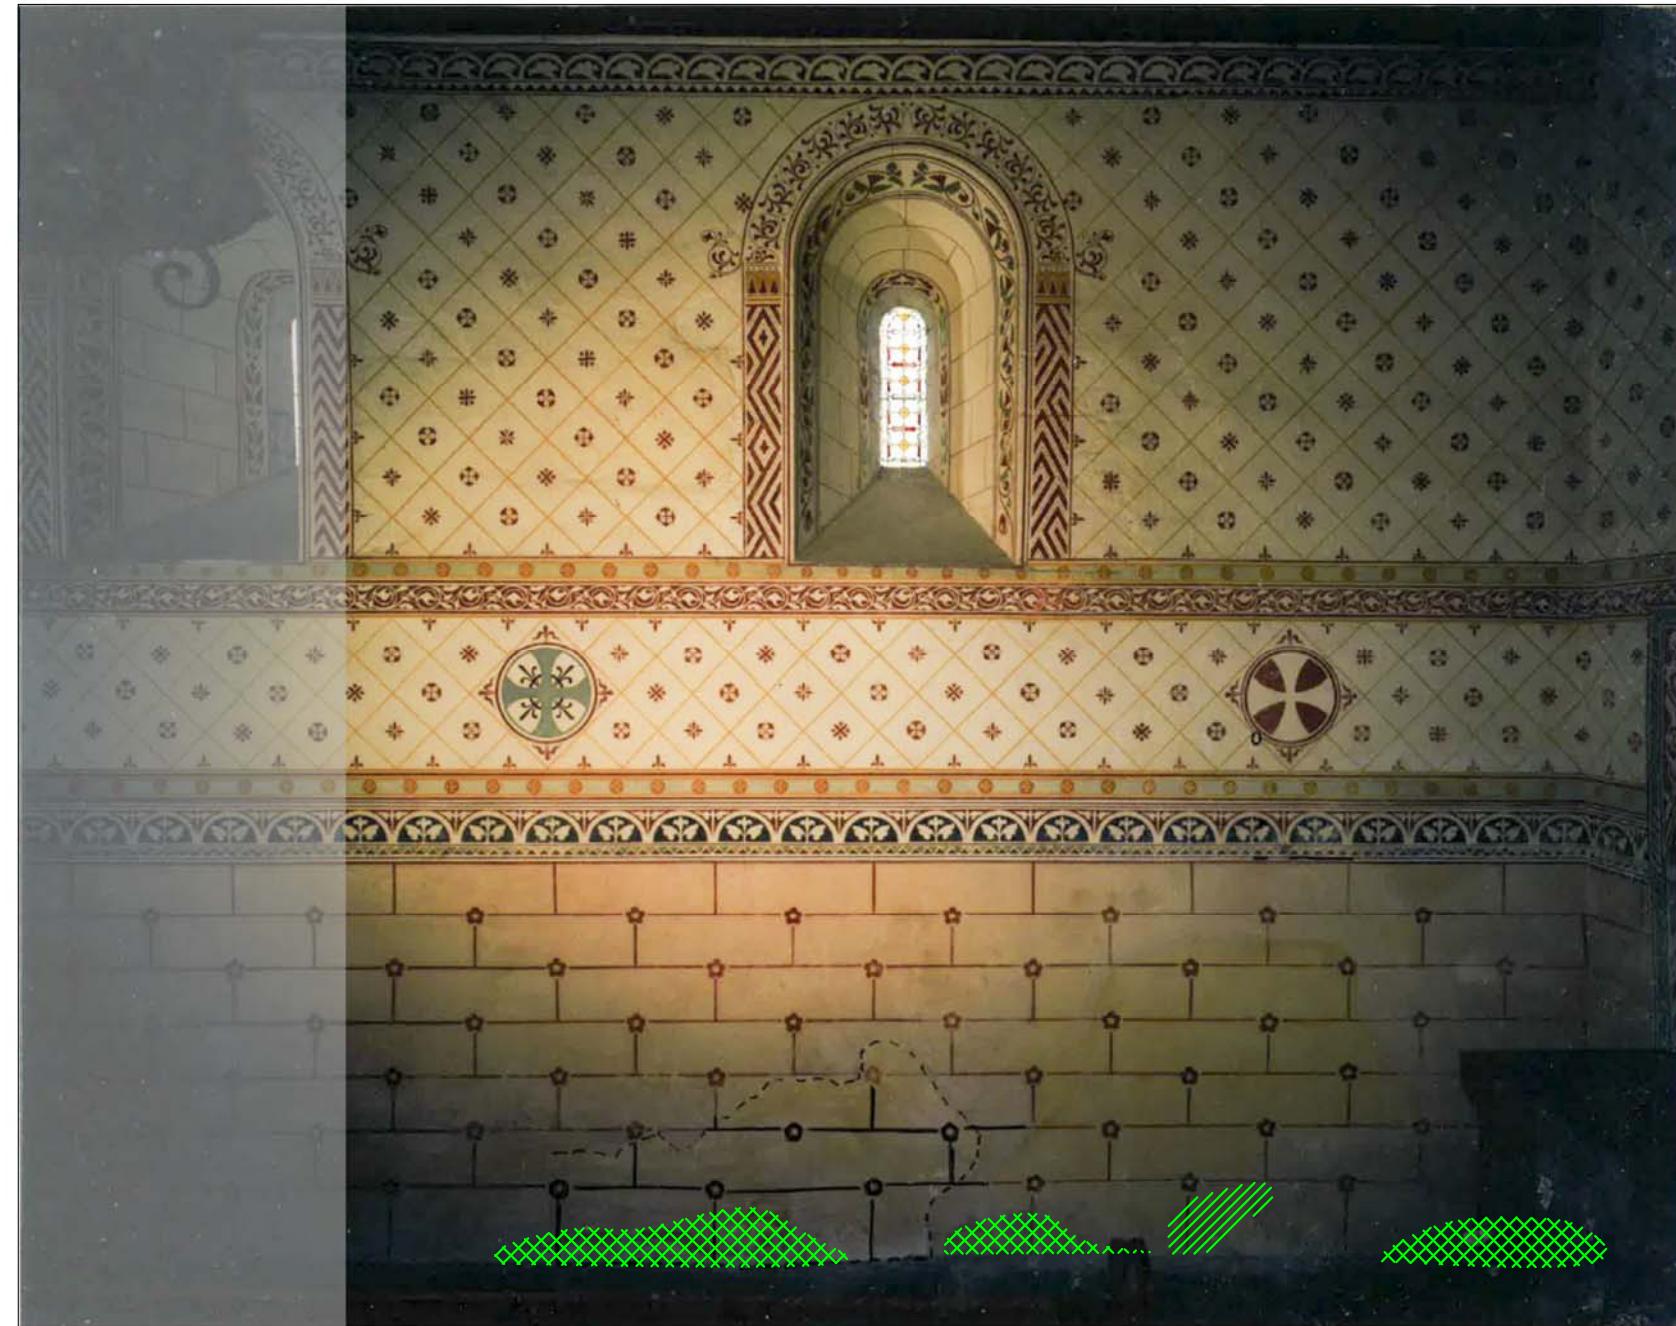
Bakgrunnsbilde er tatt etter restaurering i årene 2005-2009, og nymalte områder er merket. Foto: Bent E. Myrvoll.

Registrering av nye skader

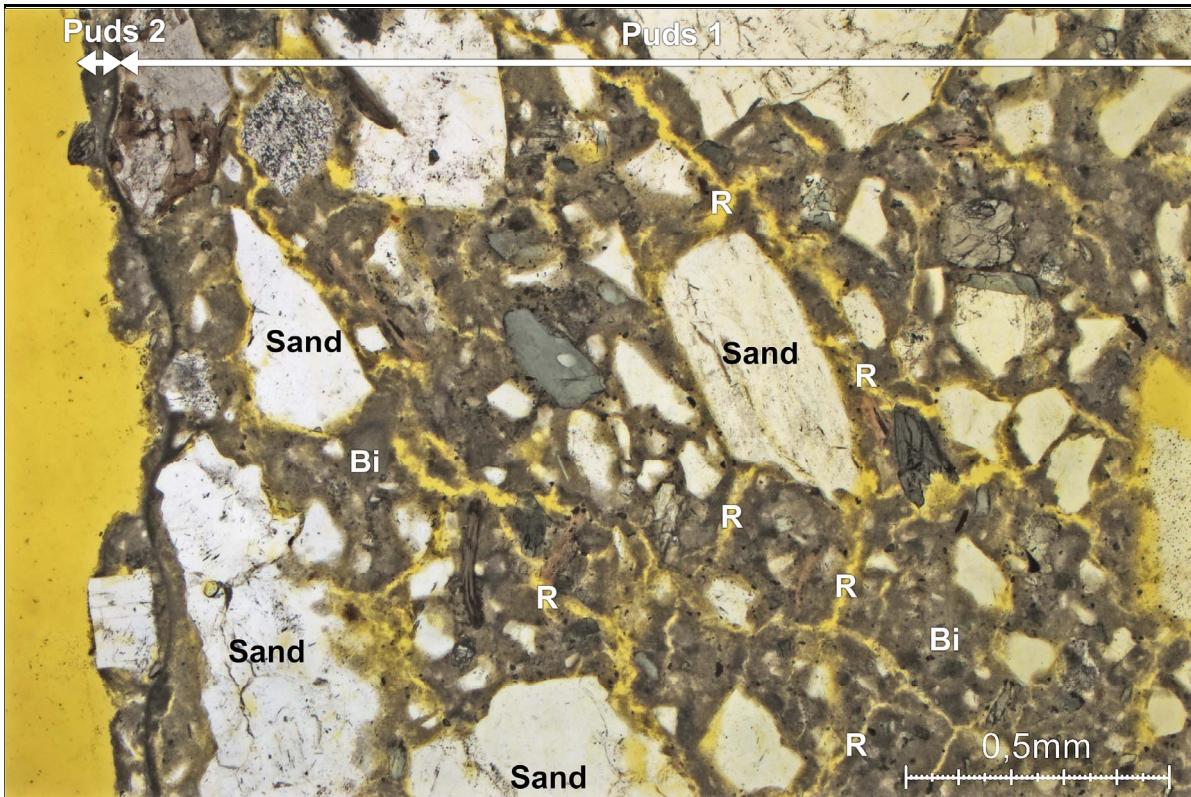
Foto: 1 (T1494-2) Type: Mikrofoto Prøve nr.: P161207-1 Belysning: A Filter: -N

Prøve mærket: Prøve nr. 1 – Skip: Pussreparasjon hvor maling har gått tapt. Billedet viser et udsnit af pudsen overflade med de bevarede rester af et tidligere mørzellag (puds 2). Der er anvendt ren kalkmørtel af samme type til både puds 1 og 2. Puds 1 indeholder en del svindrevner (»svinnriss«)(R). Bindemiddel = Bi

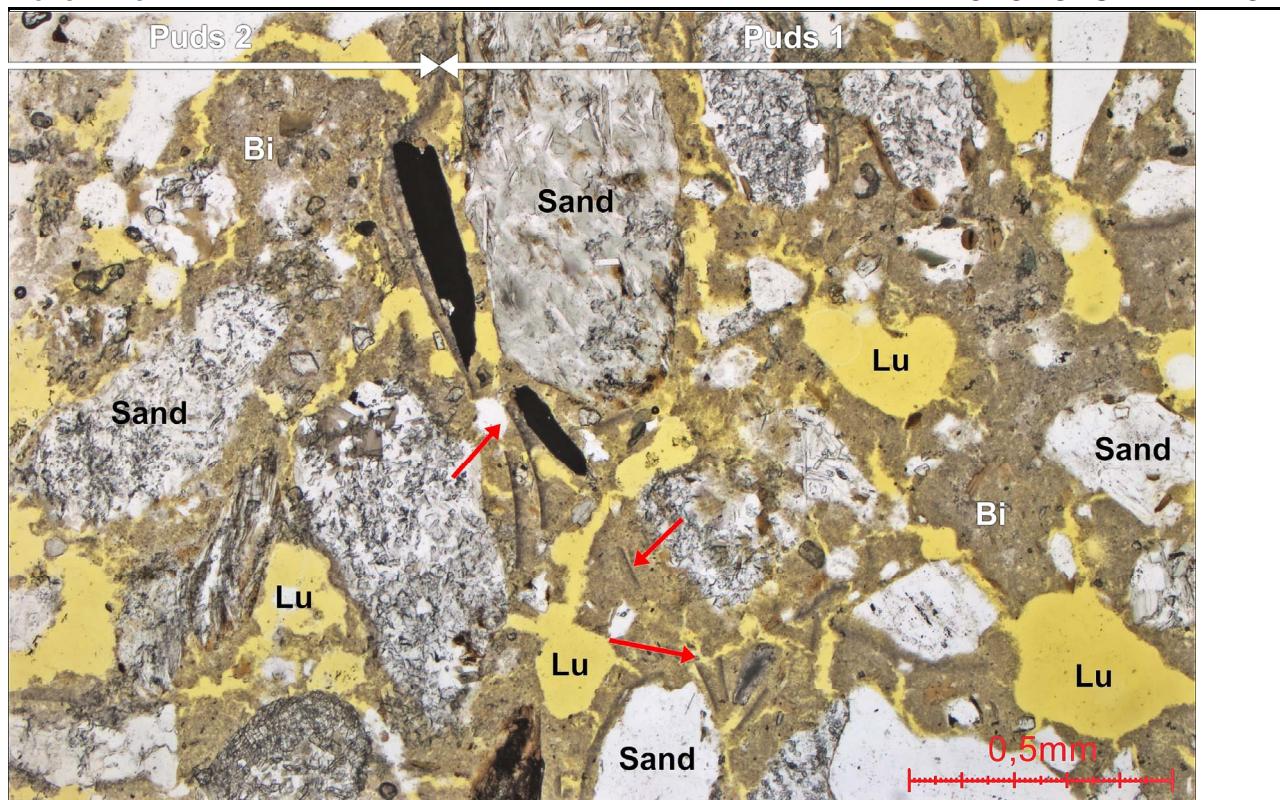
Foto: 3 (T1494-4) Type: Mikrofoto Prøve nr.: P161207-2 Belysning: A Filter: -N

Prøve mærket: Prøve nr. 2 – Skip: Ovenfor prøve 1, hvor maling ikke har gått tapt. Billedet viser et udsnit af kontakten mellem den inderste grovpuds (Puds 1) og den yderste slutpuds (Puds 2) i prøven. Slutpuden er påført tidsmæssigt kort efter påføringen af grovpuden. Ved påføringen af slutpuden er der sket en opbrydning af grovpuden overflade (→). Luftporer = Lu. Bindemiddel = Bi

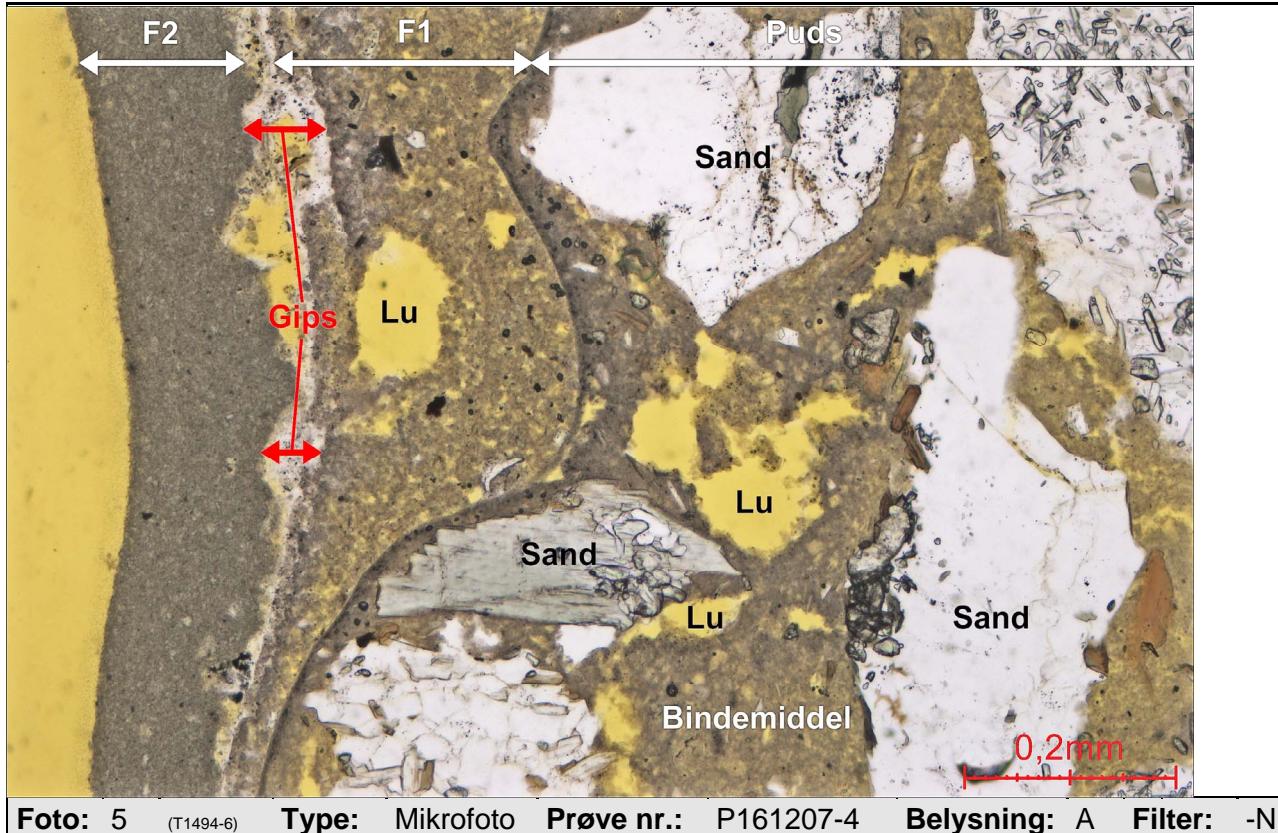
Foto: 5 (T1494-6) Type: Mikrofoto Prøve nr.: P161207-4 Belysning: A Filter: -N

Prøve mærket: Prøve nr. 4 – Søndre vegg av tårn/våpenhus. Billedet viser et udsnit af pudsens overflade med de bevarede farvelag. Farvelag F2 er en limfarve. Farvelag F1 er en kalkfarve. Gips er udfældet internet i og på overfladen af farvelag F1. Luftporer = Lu
